## LAVORI DI RESTAURO

### CAMPANILE NORD

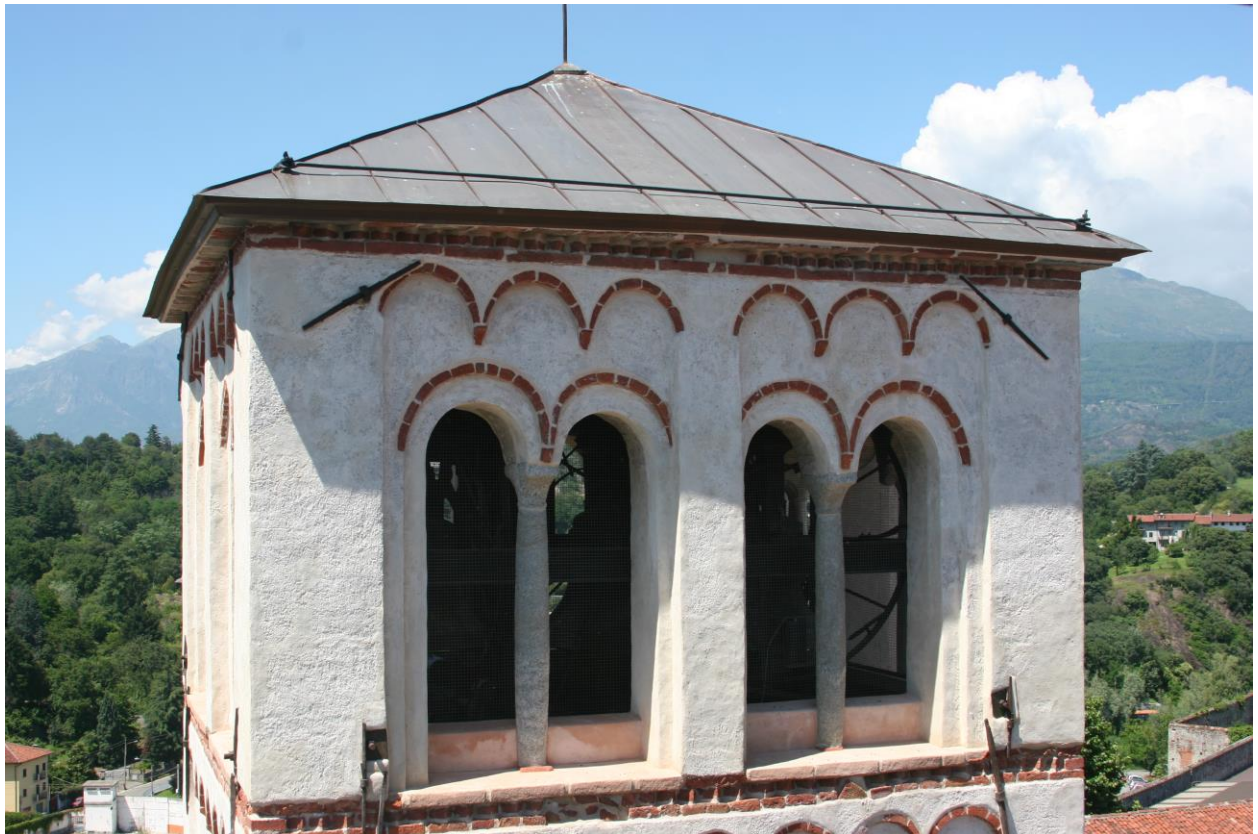
Rifacimento del manto in lamiera di rame aggraffata, spessore 8/10, eseguito dall'artigiano Giovanni Molteni, la cui ditta familiare si occupa tradizionalmente della copertura del Duomo.

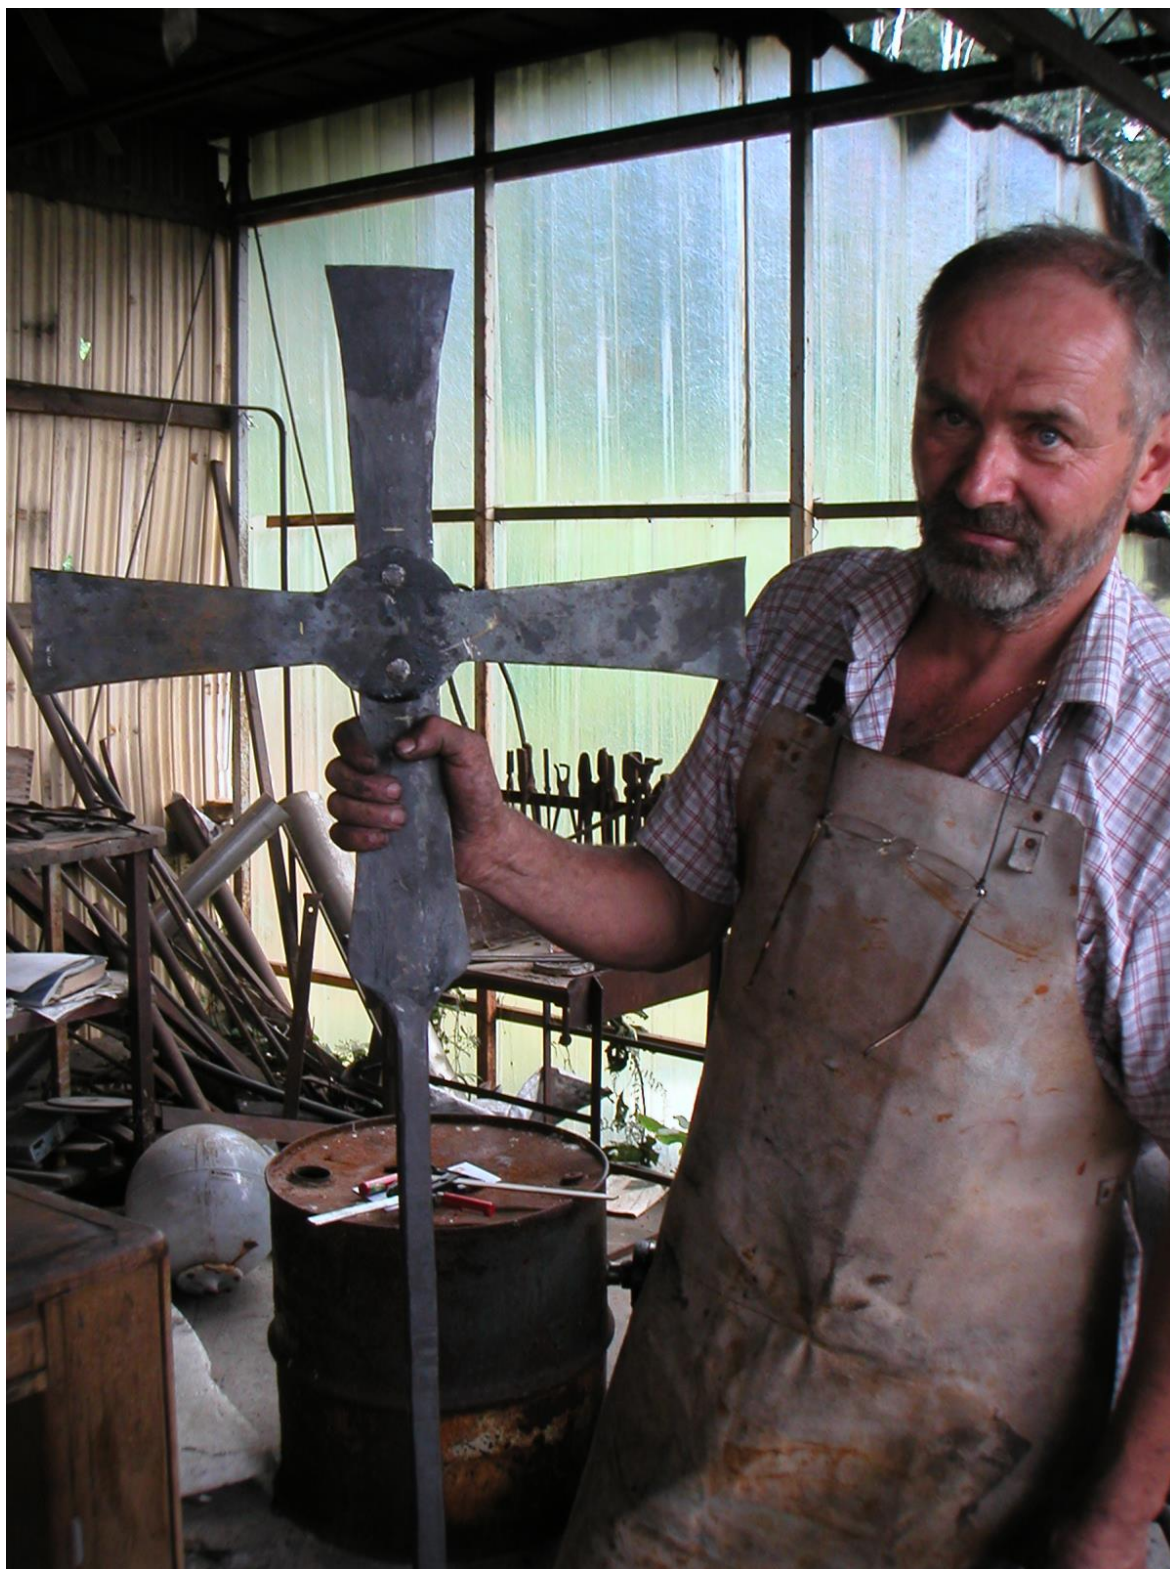
Il signor Aldo Conto, fabbro di Alice Superiore, con una delle due copie della croce del campanile nord, eseguite con tecnica tradizionale di forgiatura, rimesse in opera su entrambi i campanili.

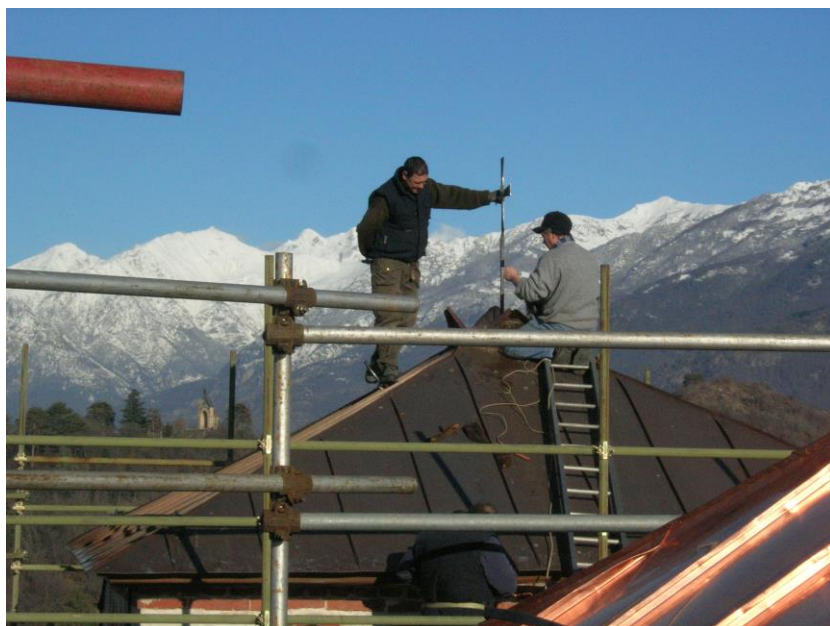
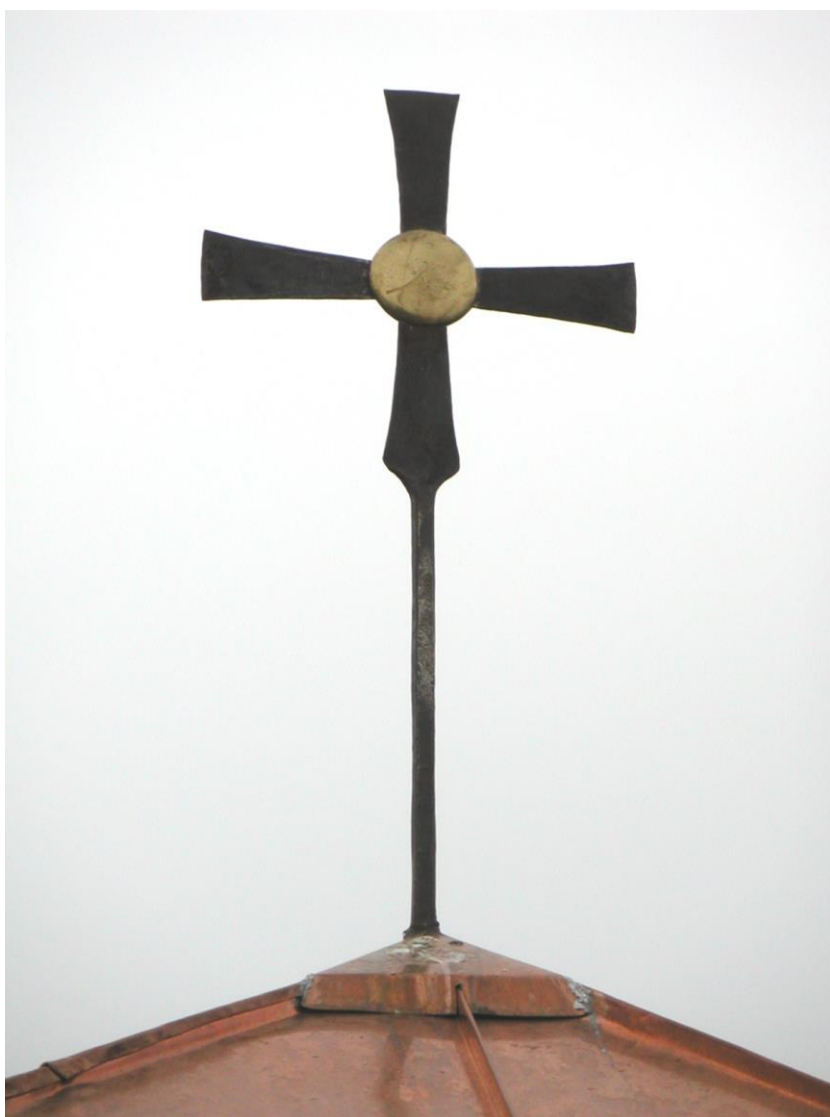
La ricollocazione della croce sul campanile nord

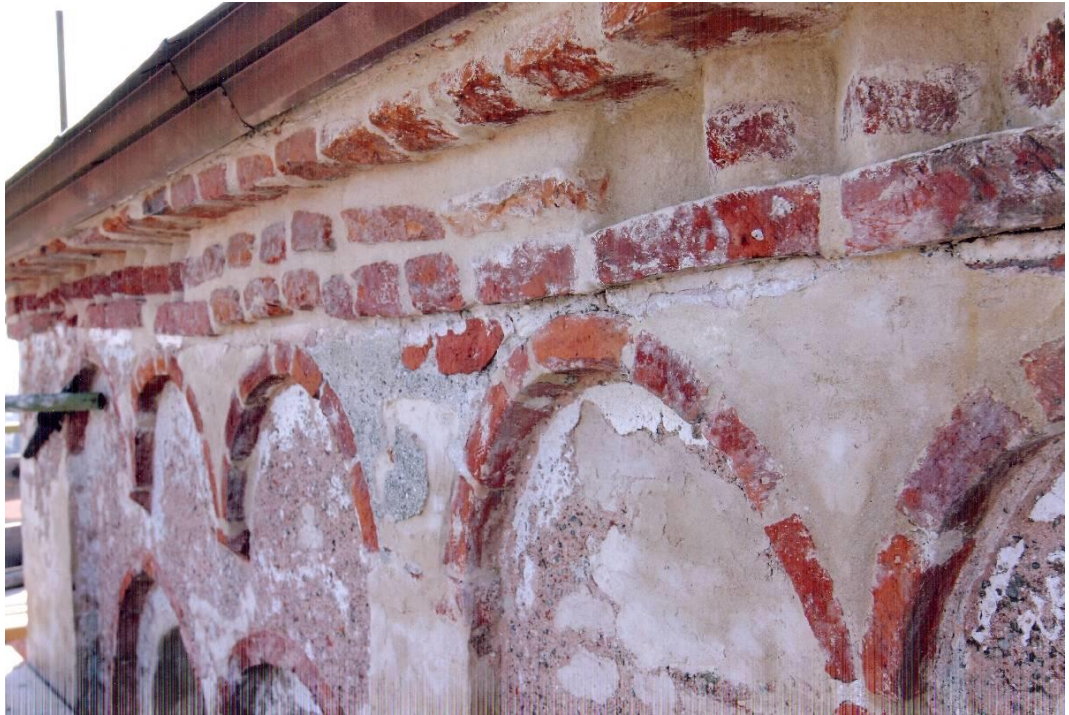
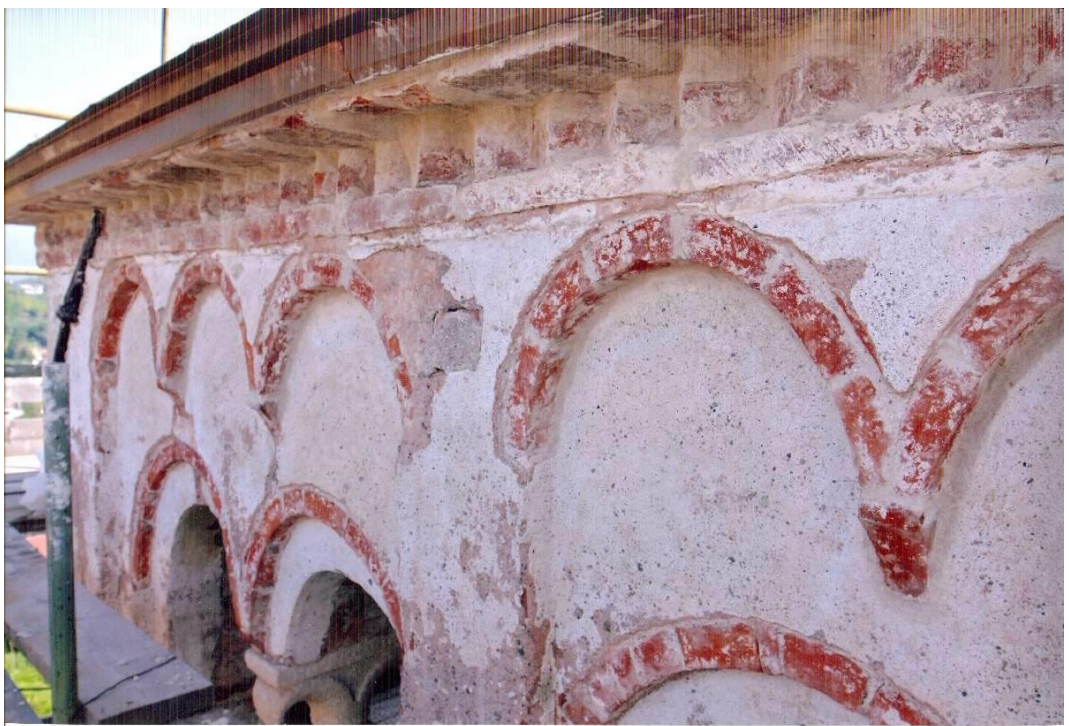
Settimo livello, lati nord (in alto) e ovest, le cornici a denti di sega , le sequenze degli archetti pensili e le cigliature delle ghiera degli archi delle bifore, rimesse in luce e in fase di risarcimento dei giunti.

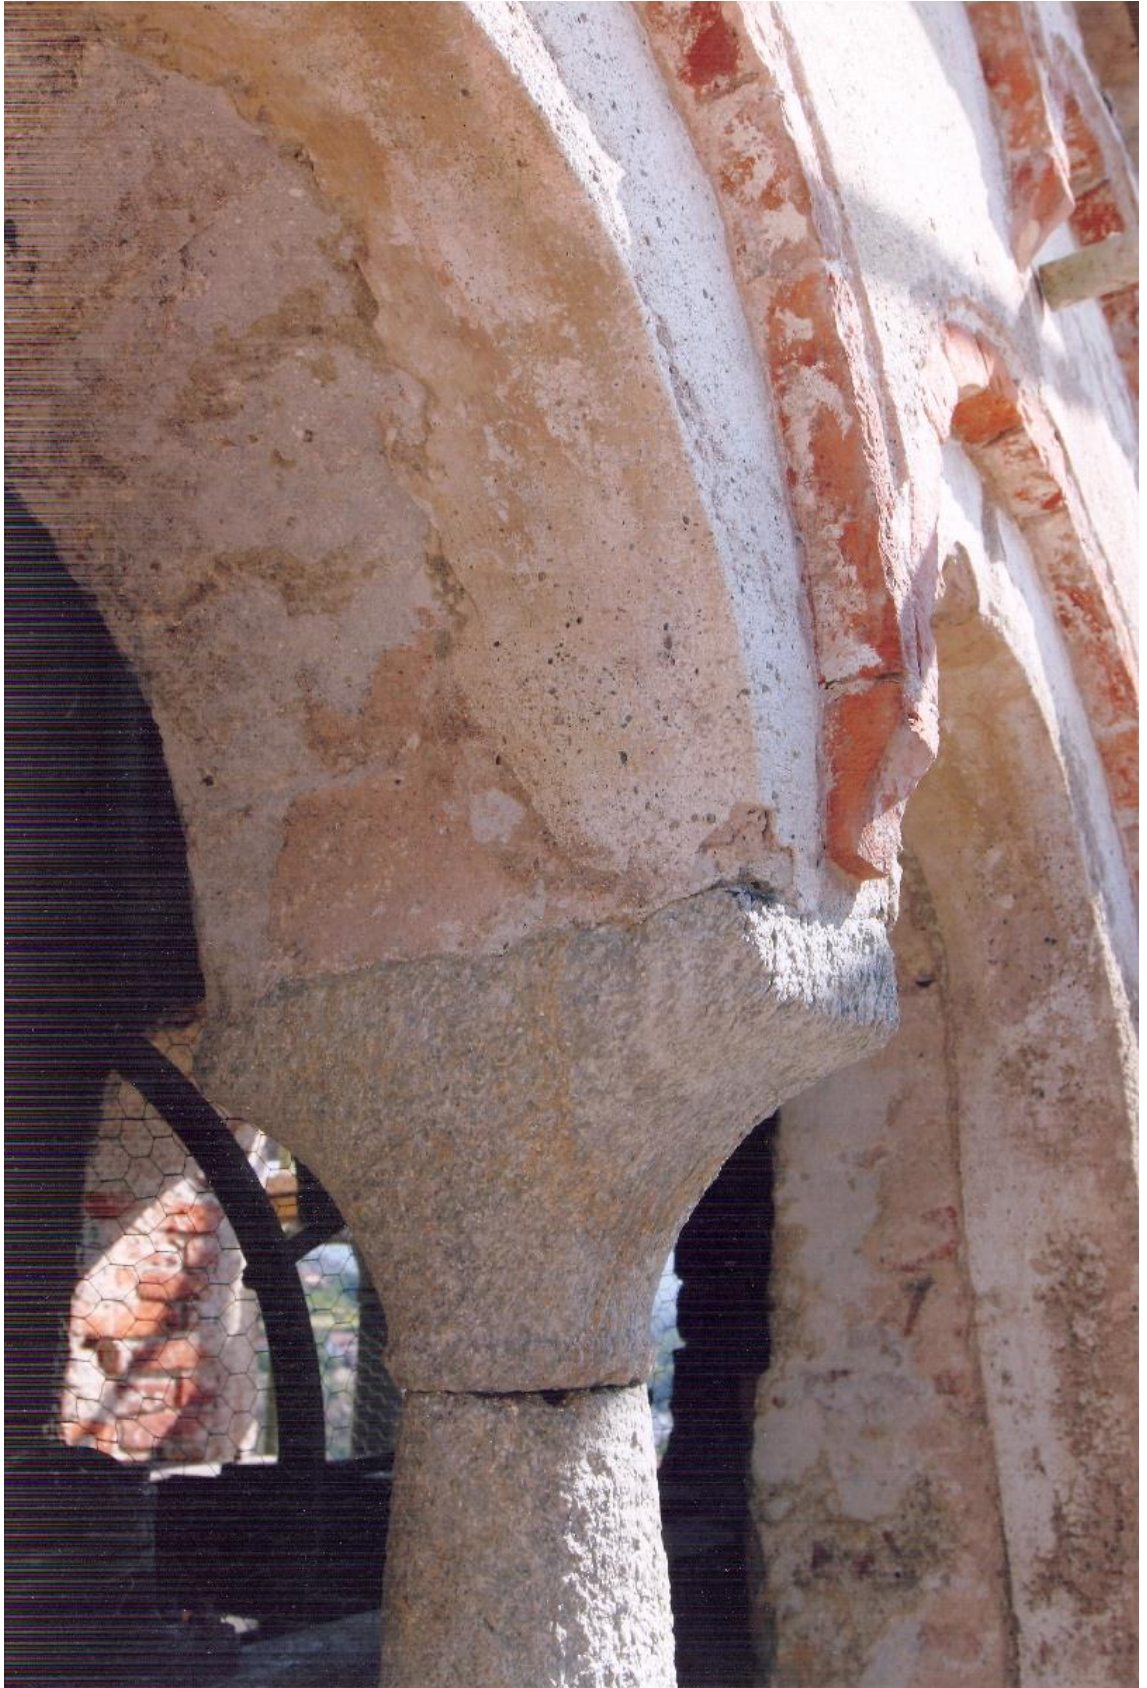
Settimo livello, lato sud. Le cigliature delle ghiere in laterizi di recupero sagomati, destinati a restare in vista, si impostano su mensoline in corrispondenza dei capitelli.

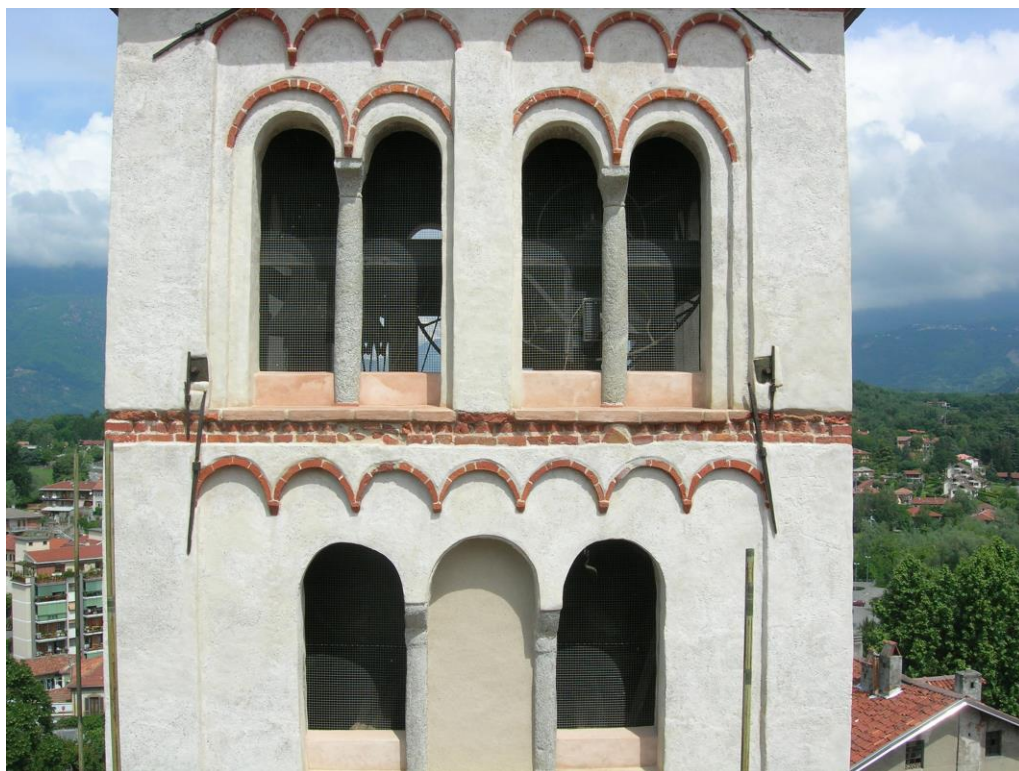
Il sesto e settimo livello, lato sud, a lavori ultimati. Costituiscono la ricostruzione romanica degli ultimi due piani del campanile, dopo le distruzioni causate dal terremoto del 1117. È evidente il gioco cromatico dei laterizi, delle cornici marcapiano a dente di sega, degli archetti pensili e delle cigliature delle ghiera e degli archi delle bifore, sorretti da mensoline.

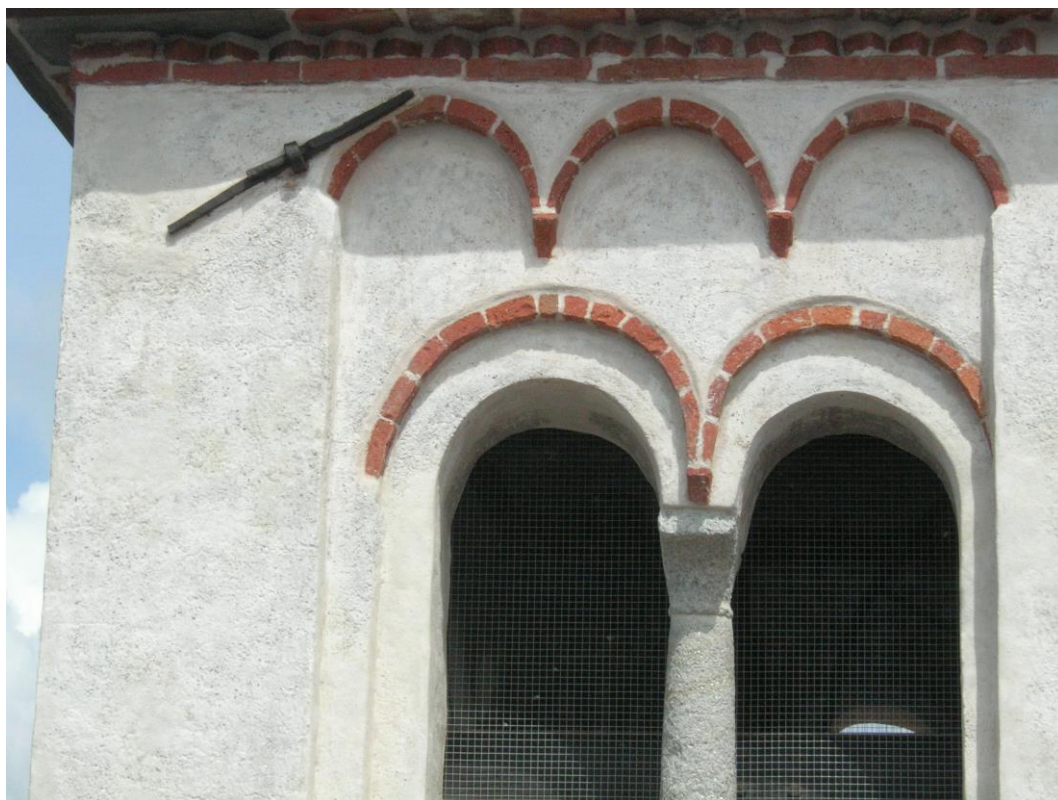
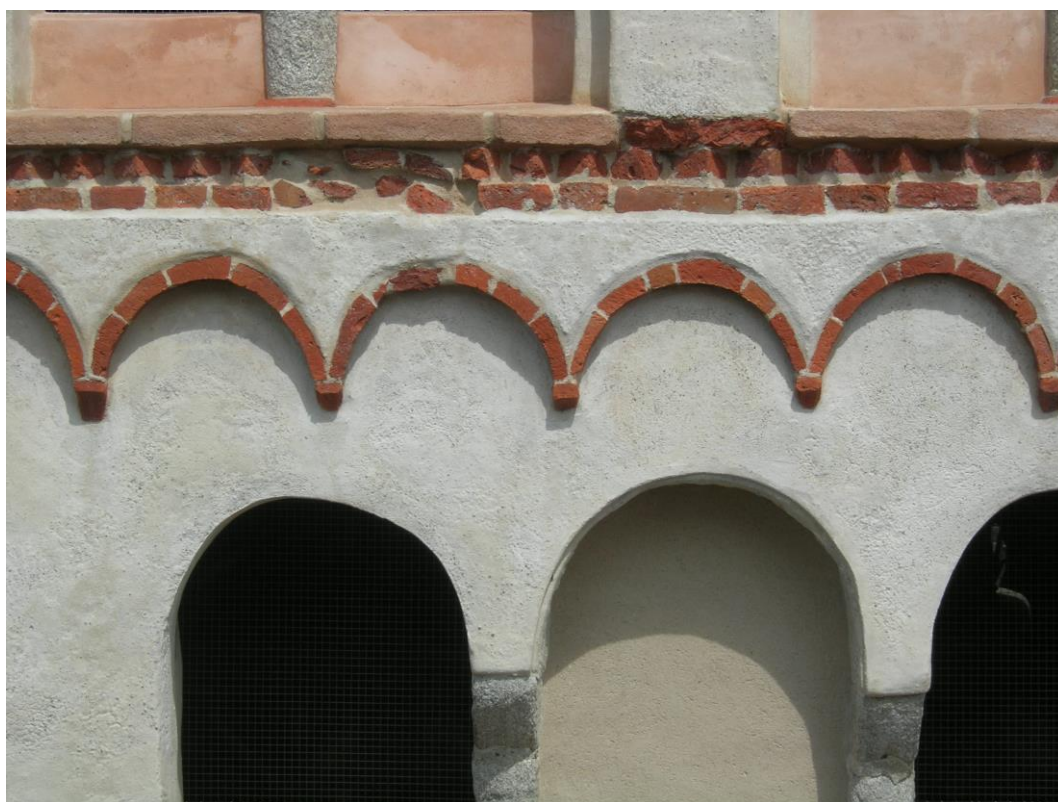
Altri dettagli dell'immagine precedente. Da alcune tracce riscontrate nelle parti più protette delle cornici marcapiano, sembra che gli elementi laterizi destinati a restare in vista fossero intonacati e dipinti ad affresco del colore dei laterizi.

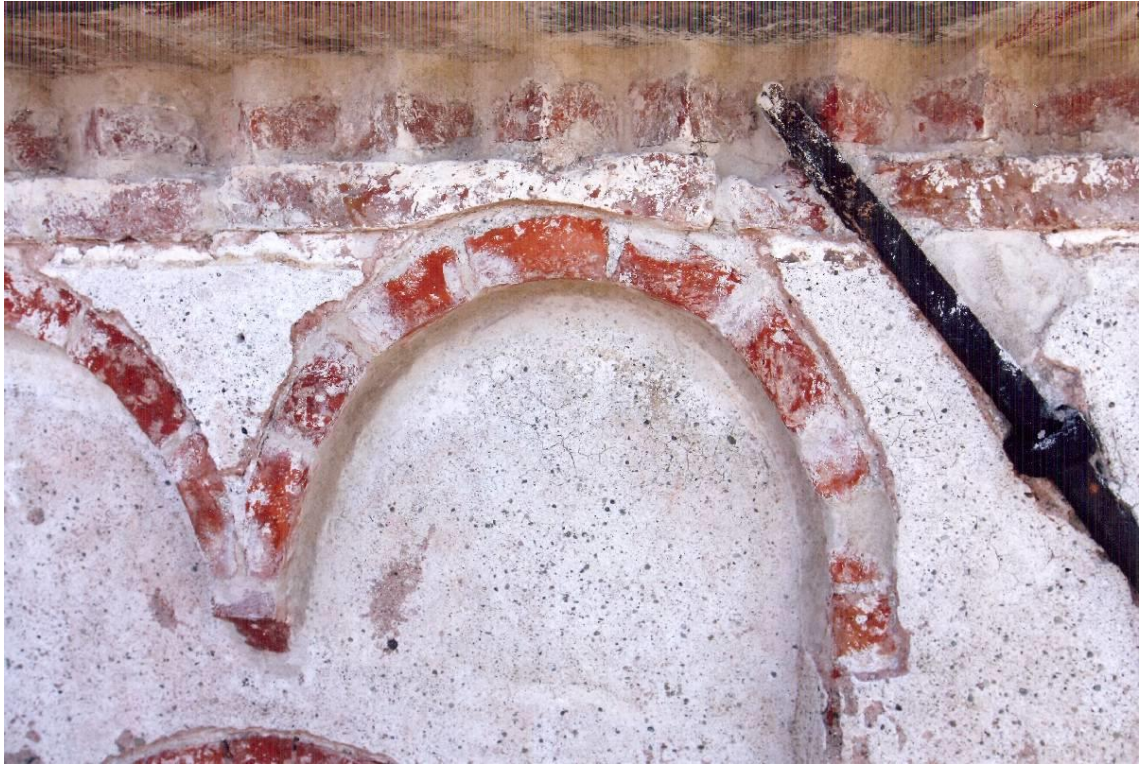
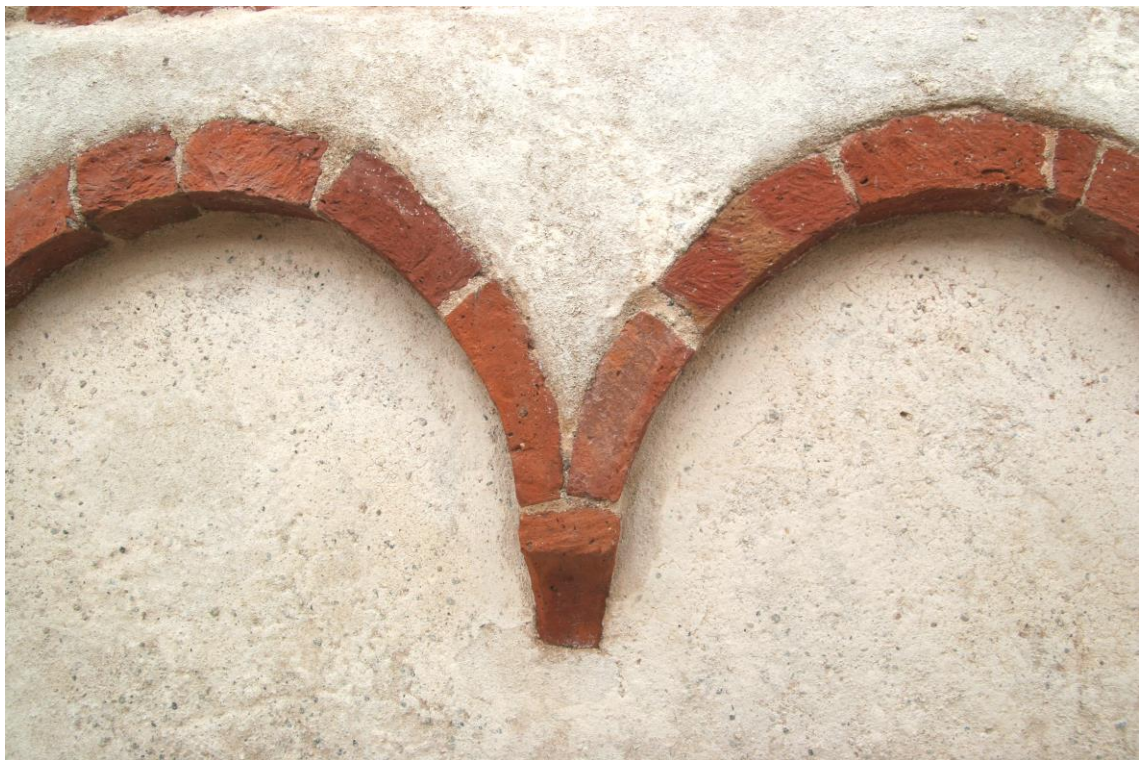
Dettagli del recupero degli archetti pensili: scoprimento e risarcimento dei giunti, aspetto finale.

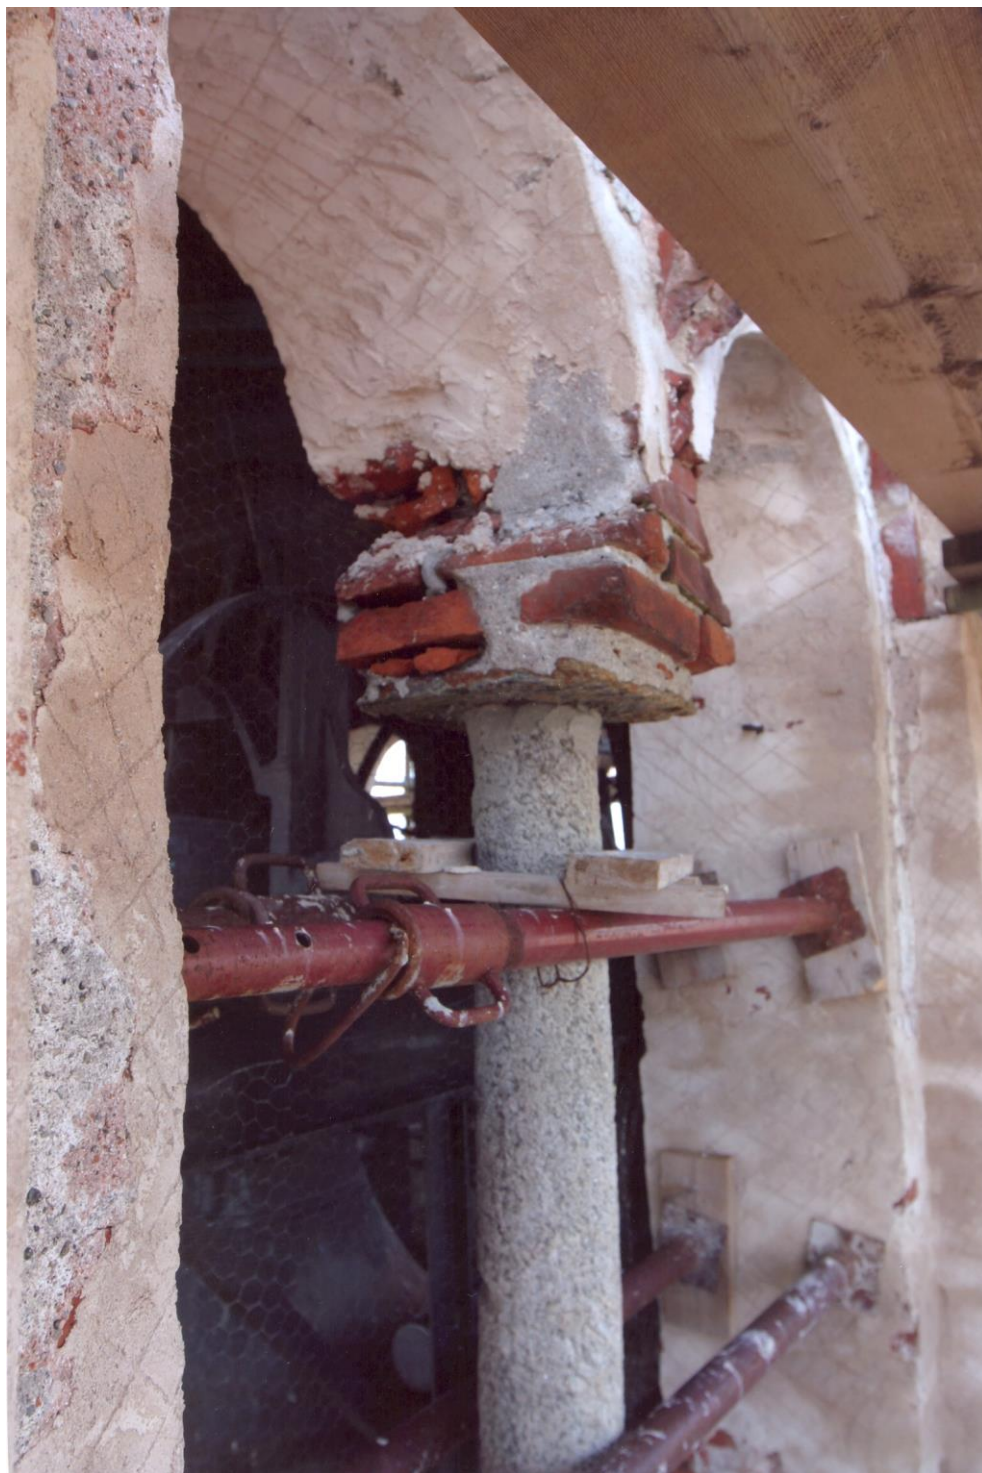
Bloccaggio della colonnina e ricostruzione dell'imposta degli archi, prima dell'eliminazione del capitello di fortuna, costituito da un blocco di laterizi assemblati con malta su un frammento di lastra di pietra.

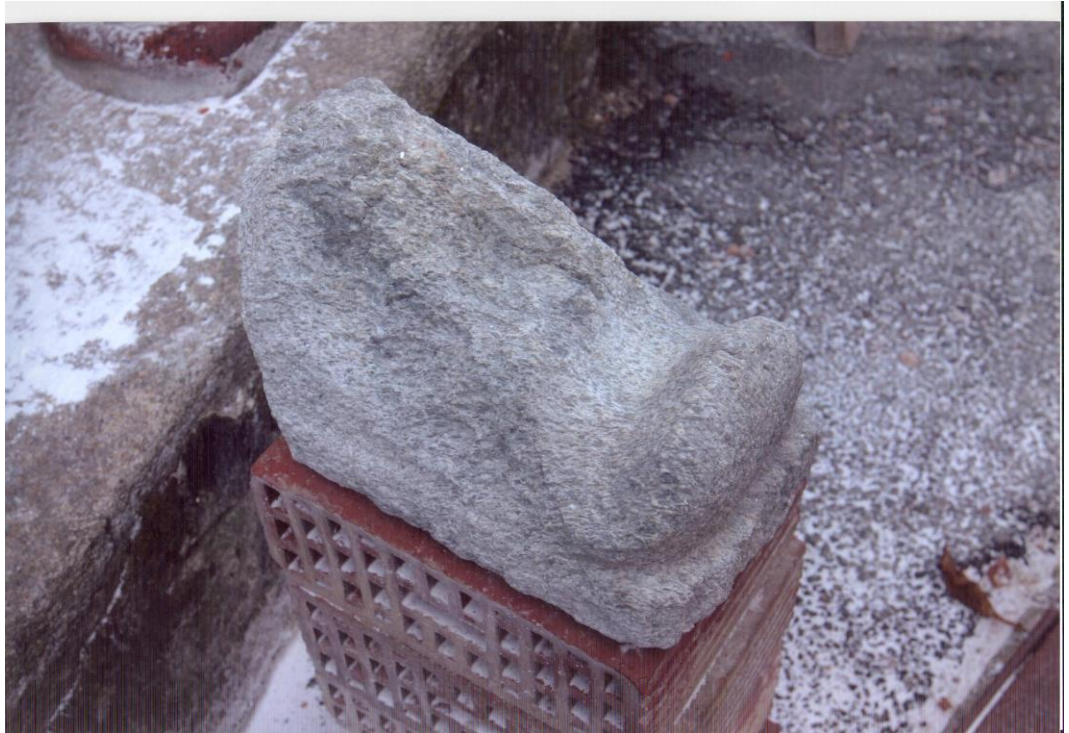
Frammento del capitello originale, ritrovato nel muretto di rialzamento del davanzale. È stato completato con la ricostruzione della parte simmetrica mancante.

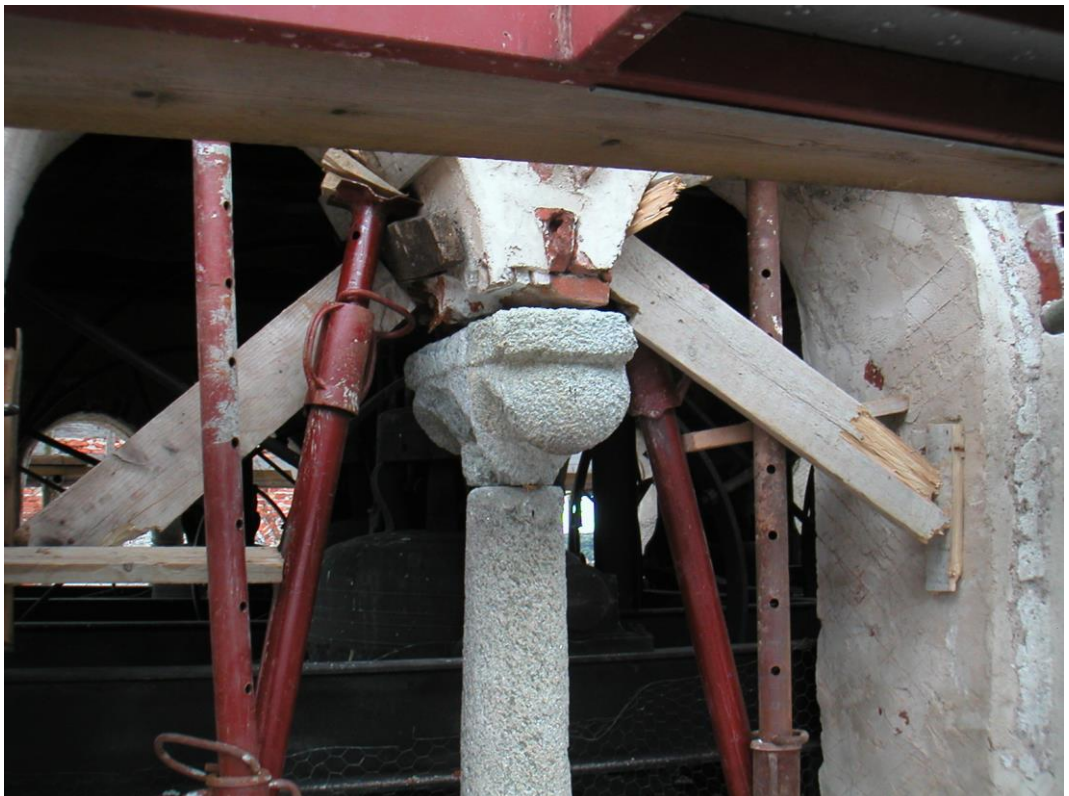
Rimessa in opera del capitello ricostruito, con la parte originale in vista, previo puntellamento degli archi.

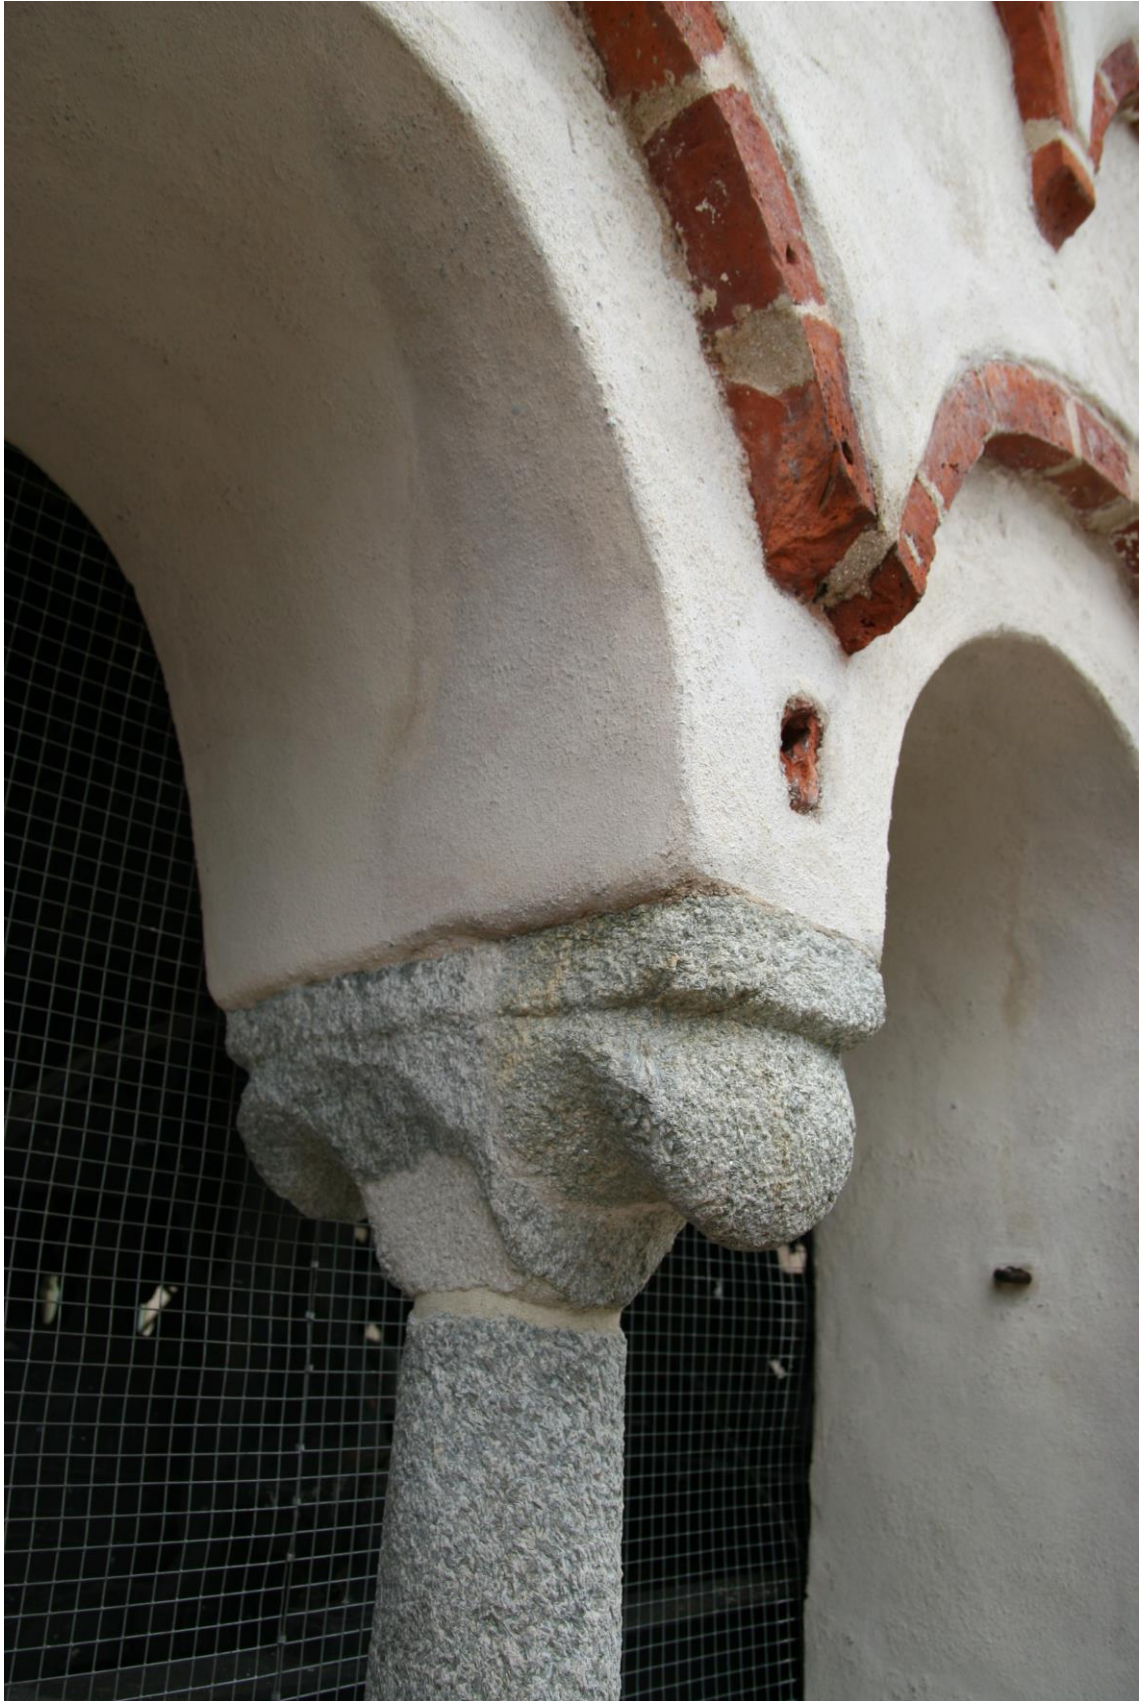
Il capitello a restauro ultimato. Con la ricostruzione dell'imposta degli archi non si è ricostruita la mensolina alla base delle cigliature delle ghiere.

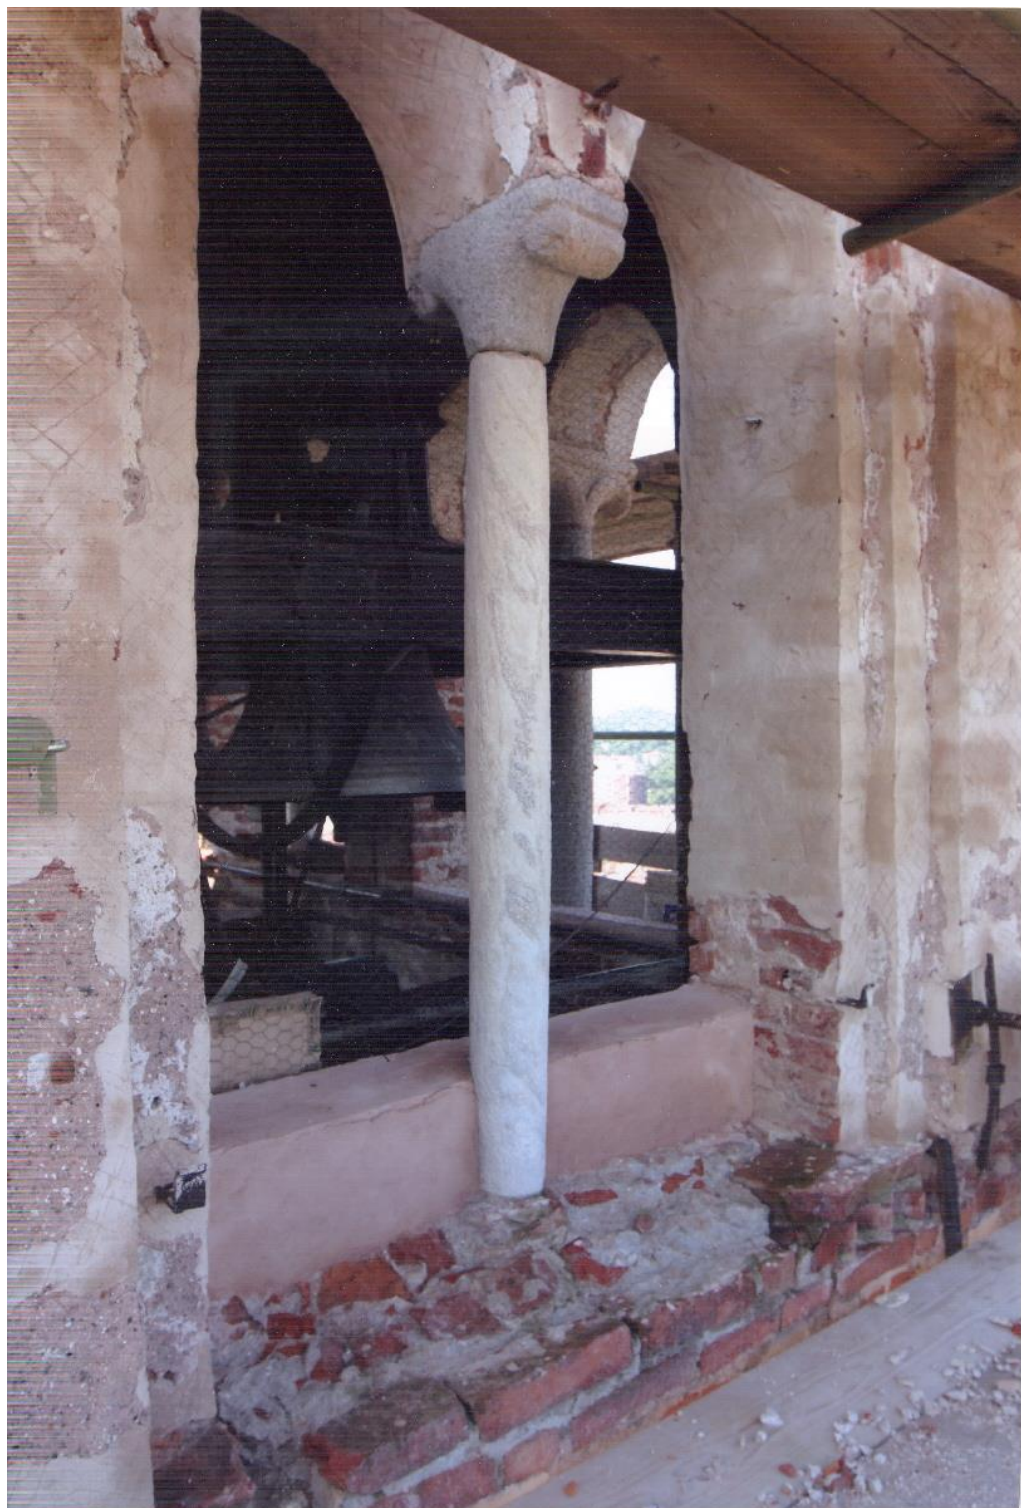
Alcune immagini della ricostruzione dei davanzali e dei muretti di rialzamento per la protezione dalla pioggia di stravento, previa eliminazione dei muretti esistenti, ormai disfatti dalle intemperie. Qui, settimo livello, lato est, sono stati arretrati, ma se ne è mantenuta la funzione di bloccaggio della base delle colonnine.

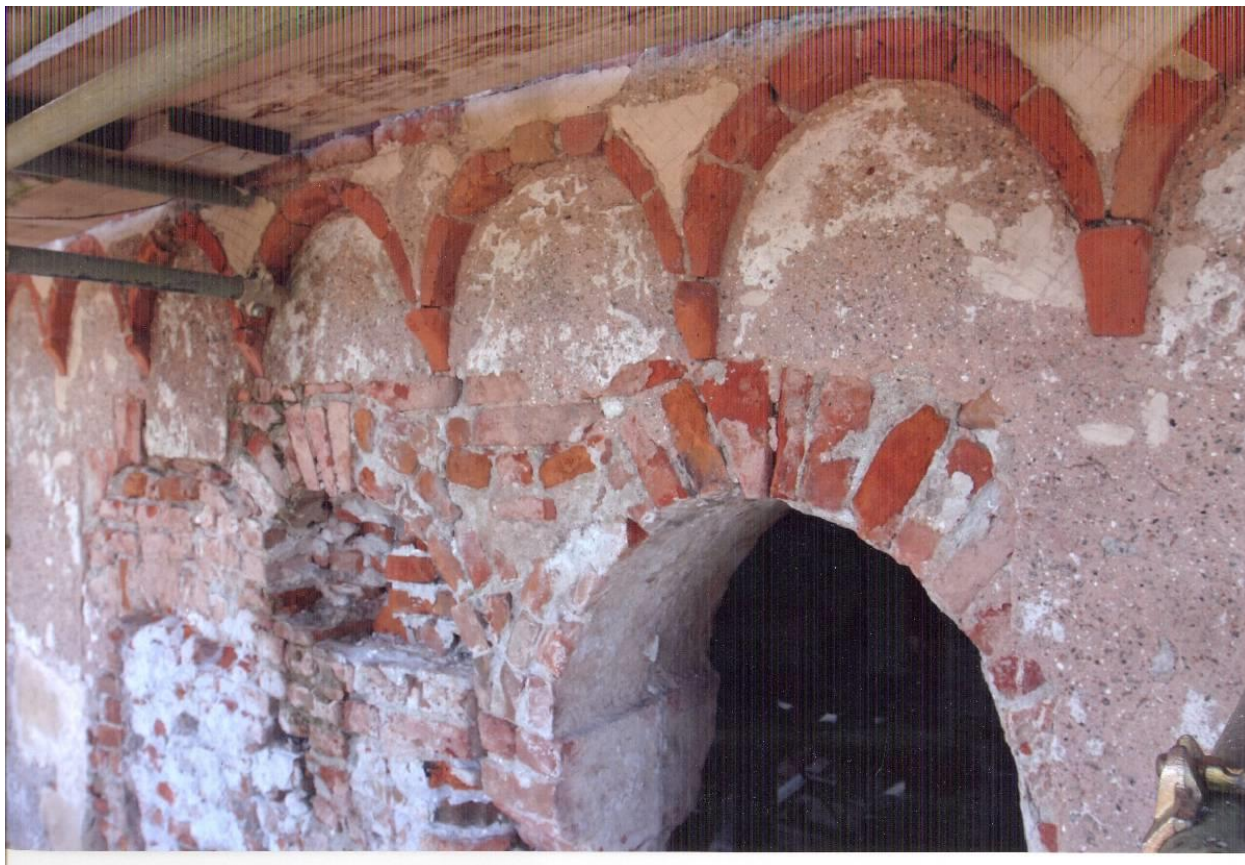
Lo scoprimento della trifora tamponata al sesto livello, sul lato nord, ha messo in luce una situazione fortemente compromessa. Erano recuperabili l'arco di destra con la colonnina e un capitello in muratura e il tratto iniziale dell'arco centrale, mentre risultavano perduti i rimanenti elementi che compongono l'apertura. Si sceglieva di ricostruirli, arretrando il tamponamento alla mezzeria delle colonnine, in modo da rendere leggibile la trifora e salvaguardando al tempo stesso le necessità statiche e di protezione dalle intemperie legate alla presenza, agli ultimi due livelli, del castello delle campane.

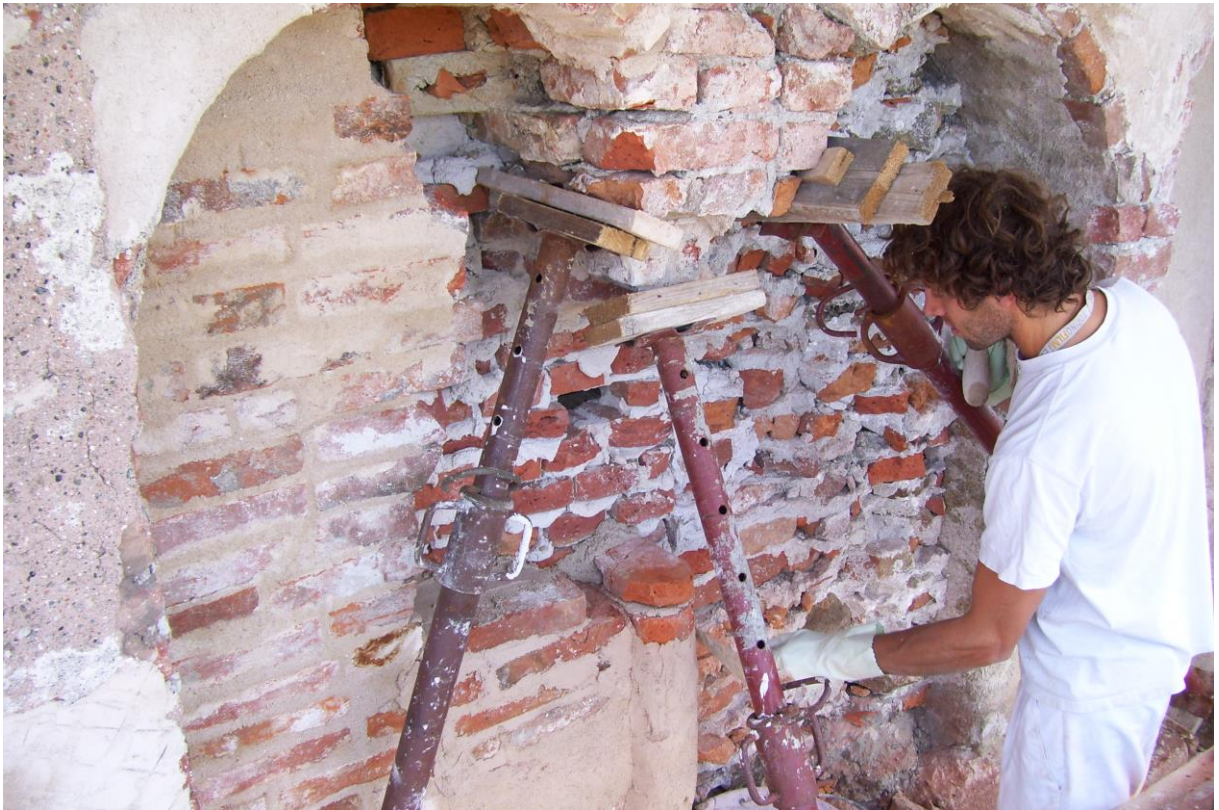
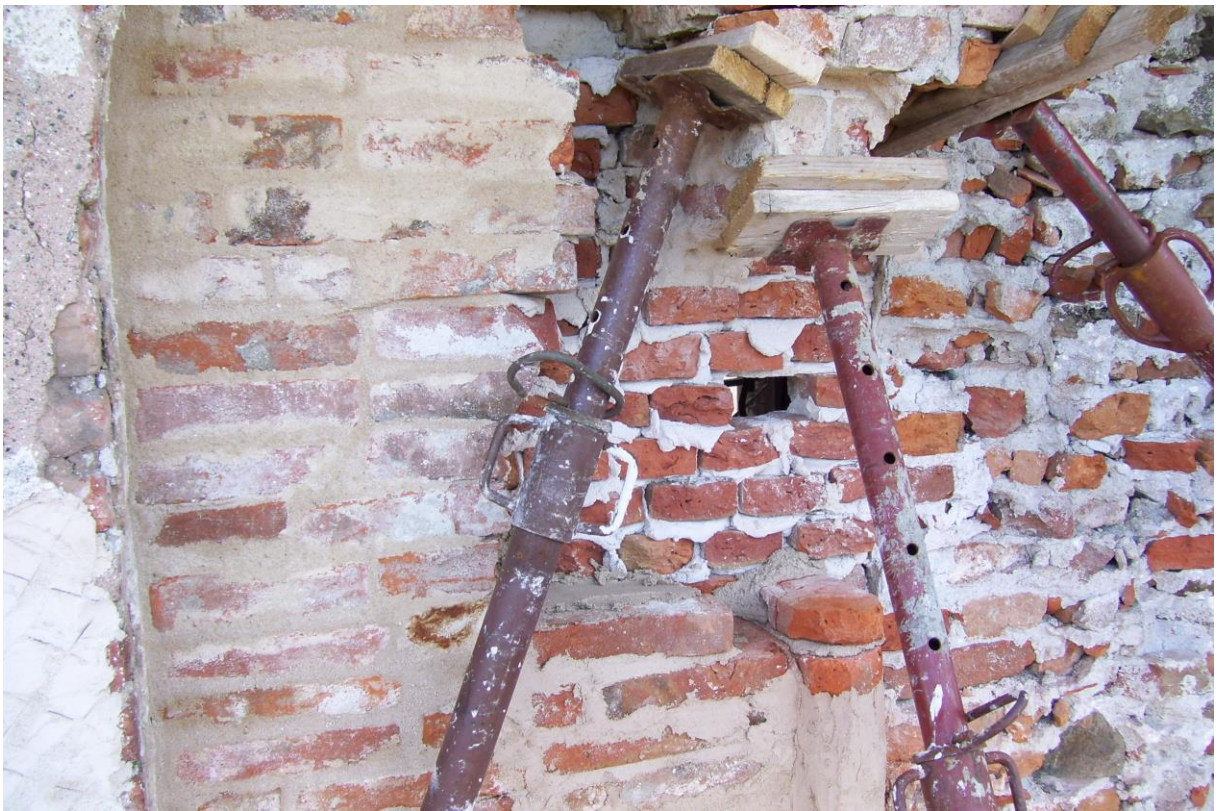
Sesto livello, lato nord. ricostruzione dell'arco di sinistra e integrazione dell'arco centrale della trifora.
