## LAVORI DI RESTAURO

### CAMPANILE NORD

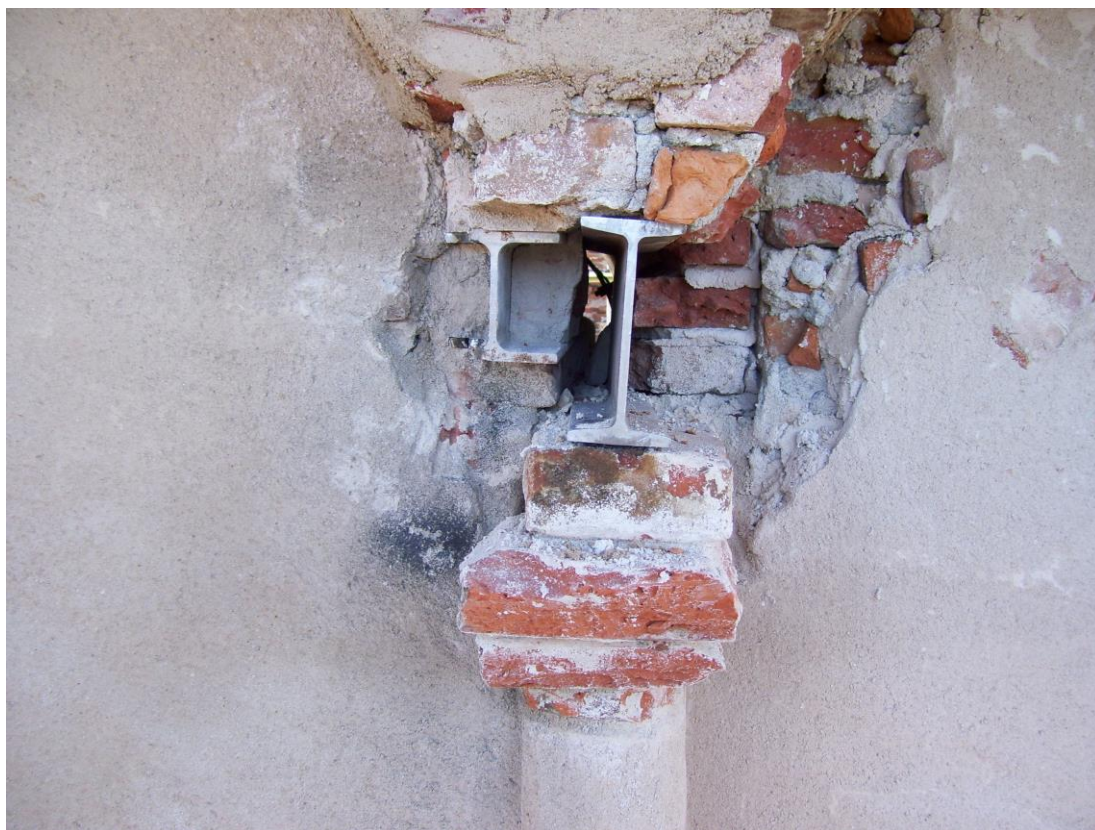
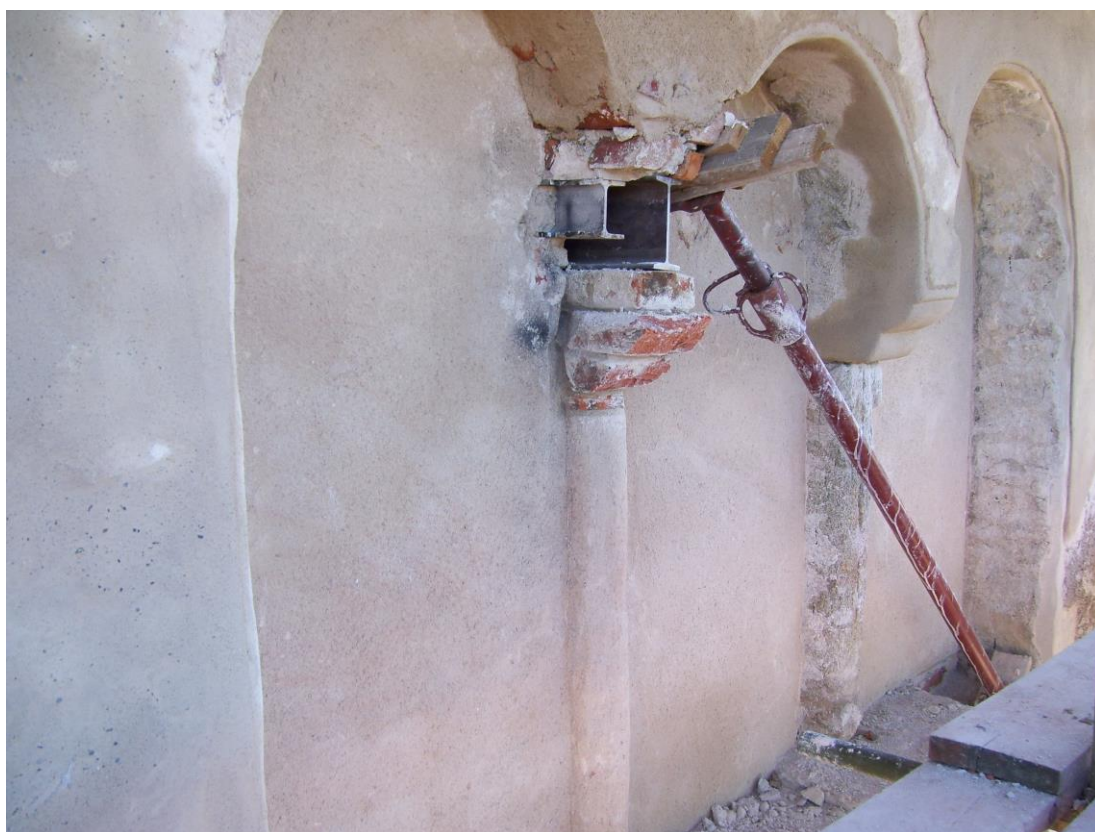
Sesto livello, lato nord. ricostruzione dell'imposta e del capitello di sinistra della trifora.

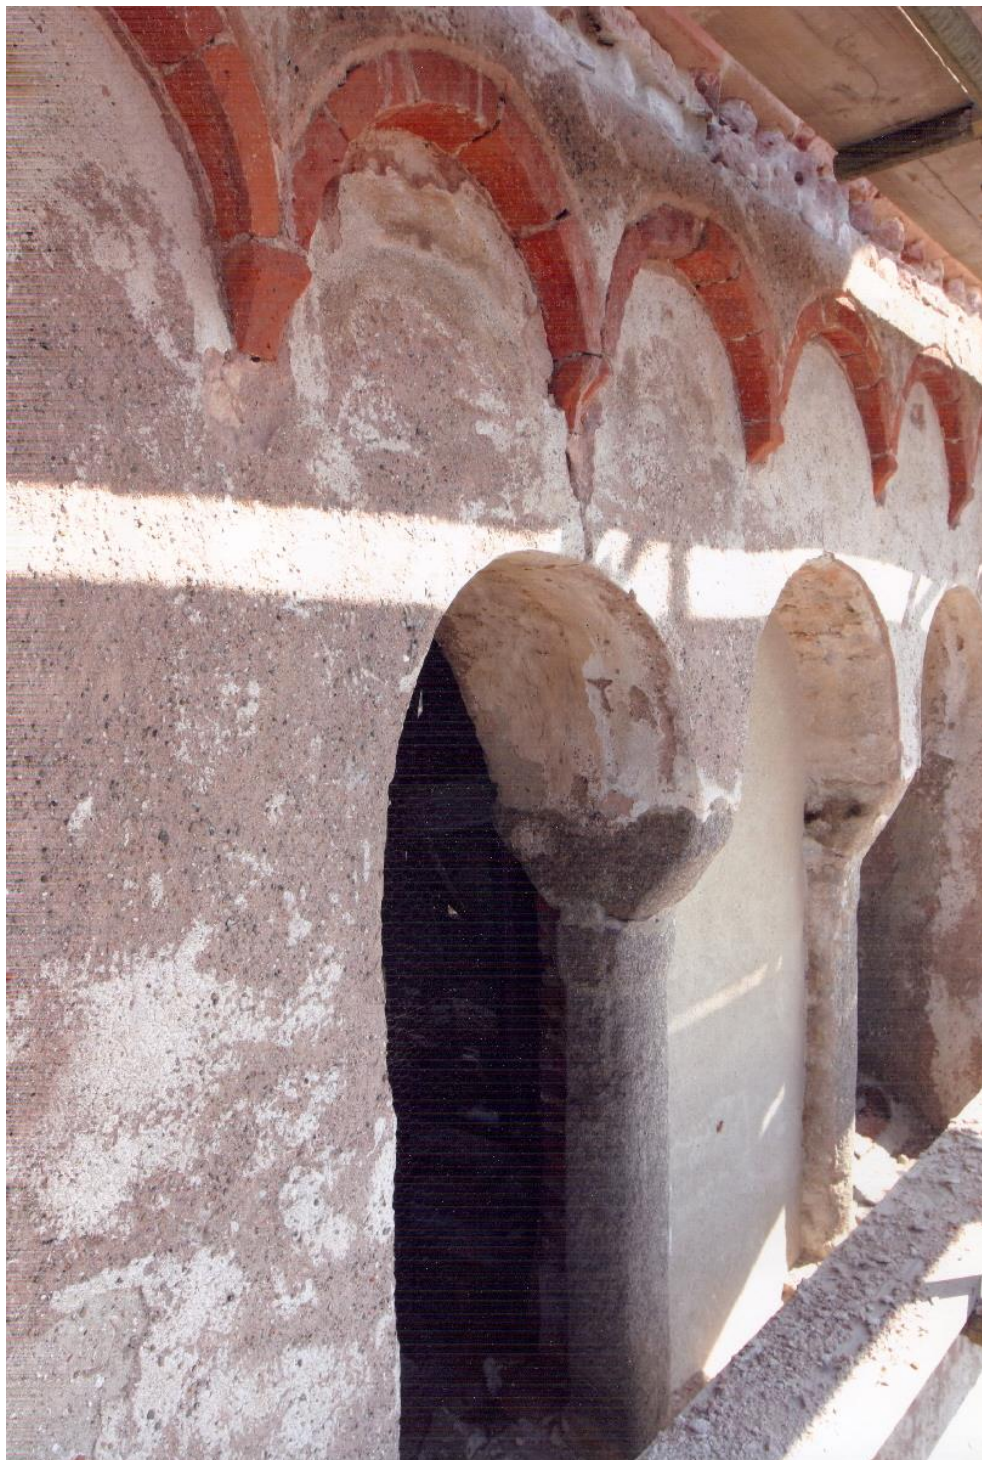
Sesto livello, lato sud, la trifora con il tamponamento dell'arco centrale, giudicato opportuno, in via precauzionale, per la presenza del castello delle campane, già arretrato alla mezzeria delle colonnine, nel corso dei lavori.

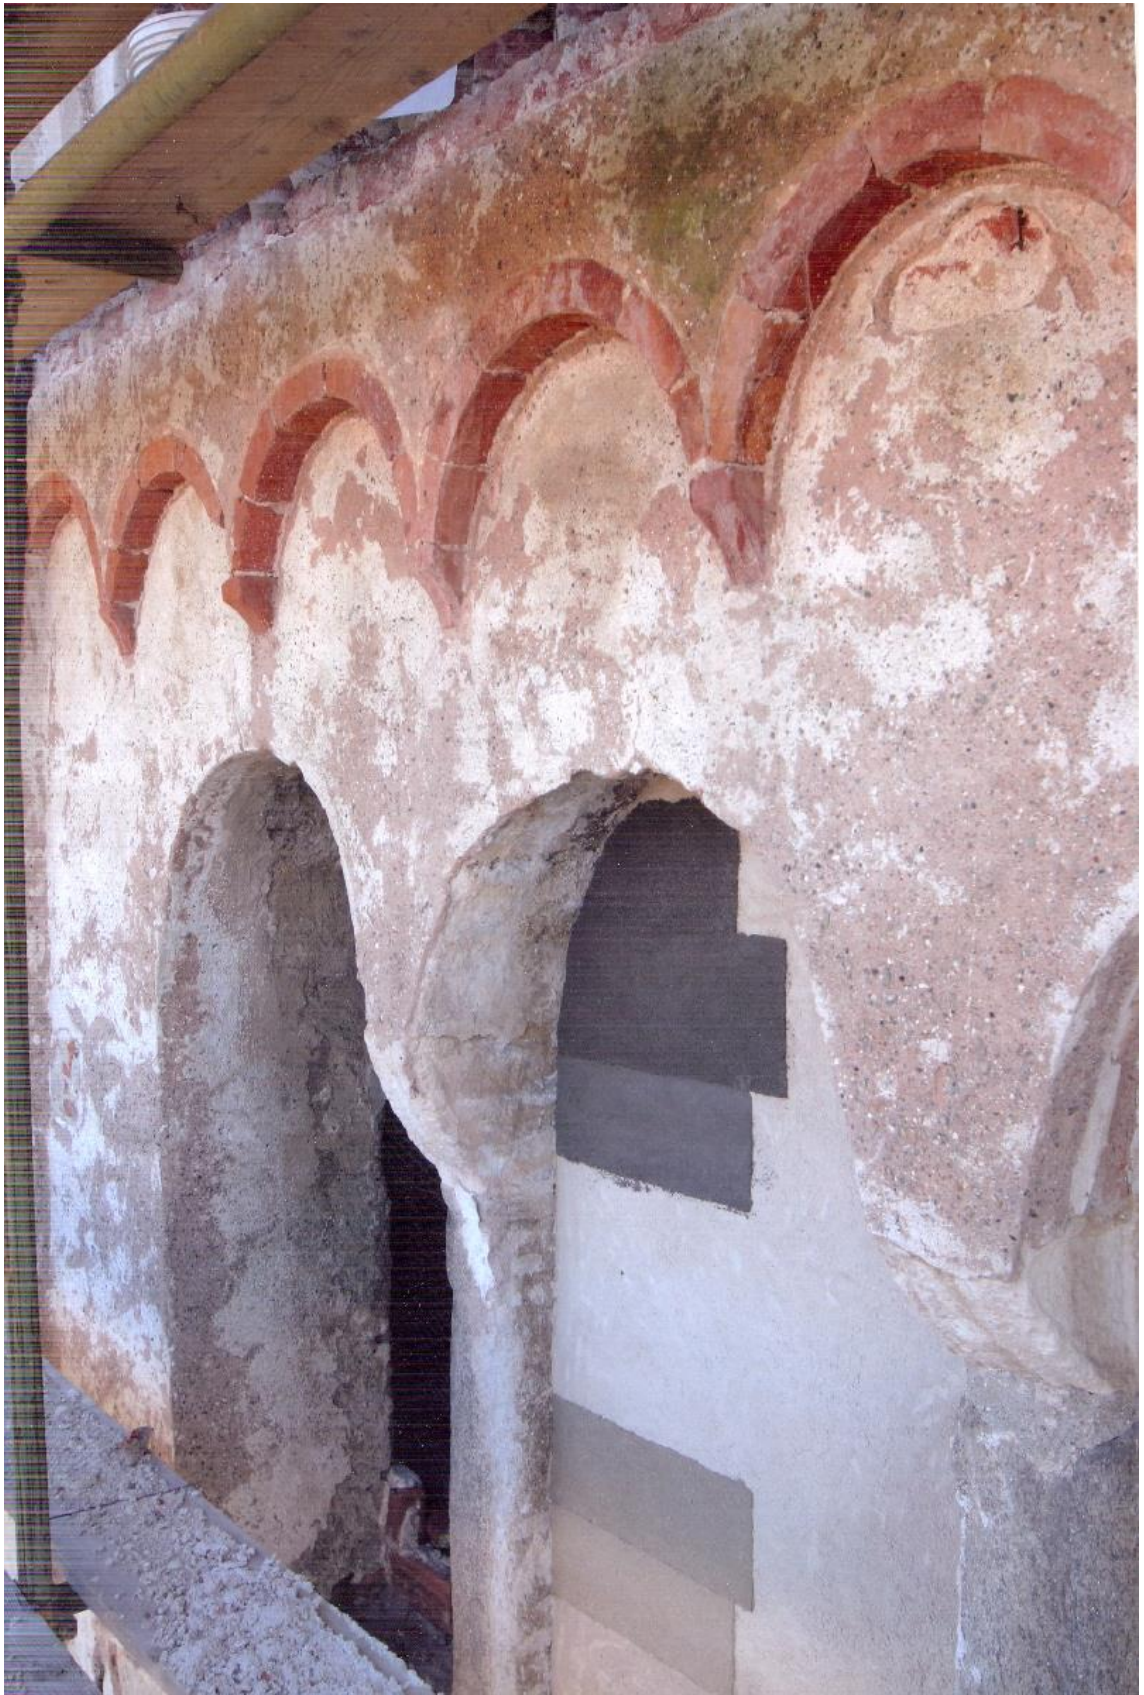
Sesto livello, lato est. Prove di colorazione del tamponamento dell'arco centrale della trifora, da valutare a distanza. È poi stata scelta una tonalità chiara, color coccio pesto, che denuncia il tamponamento senza tentare di nascondere.

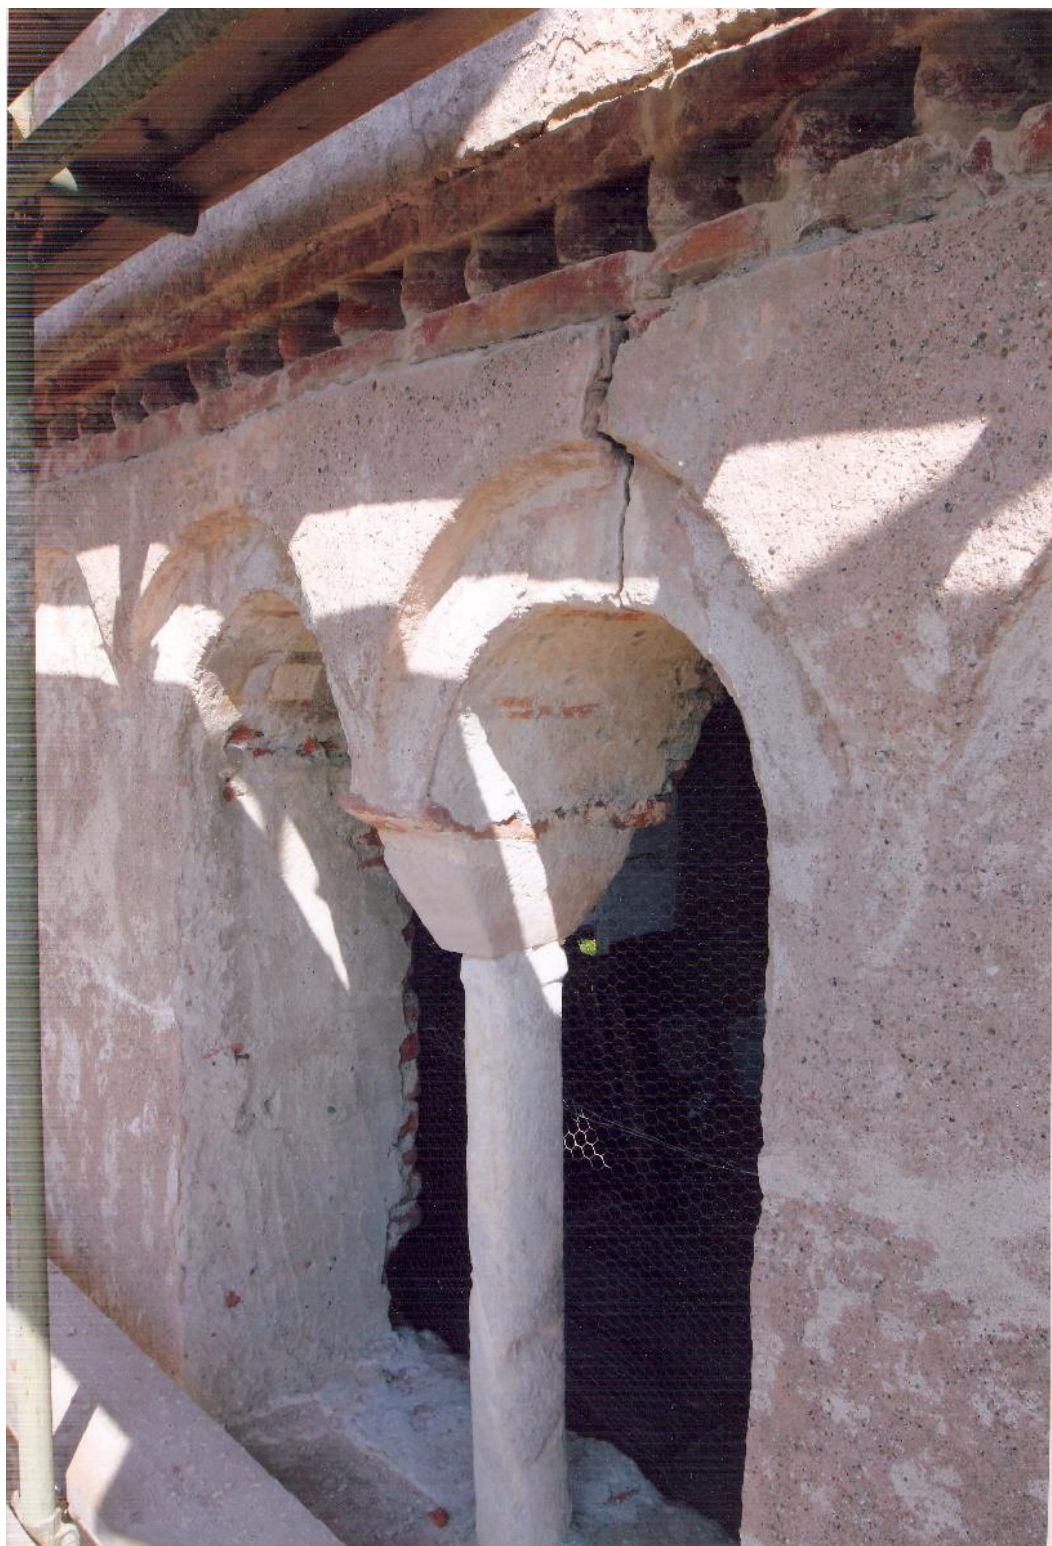
Quinto livello, lato sud. La bifora, appena stamponata, ha qualche traccia di pittura.

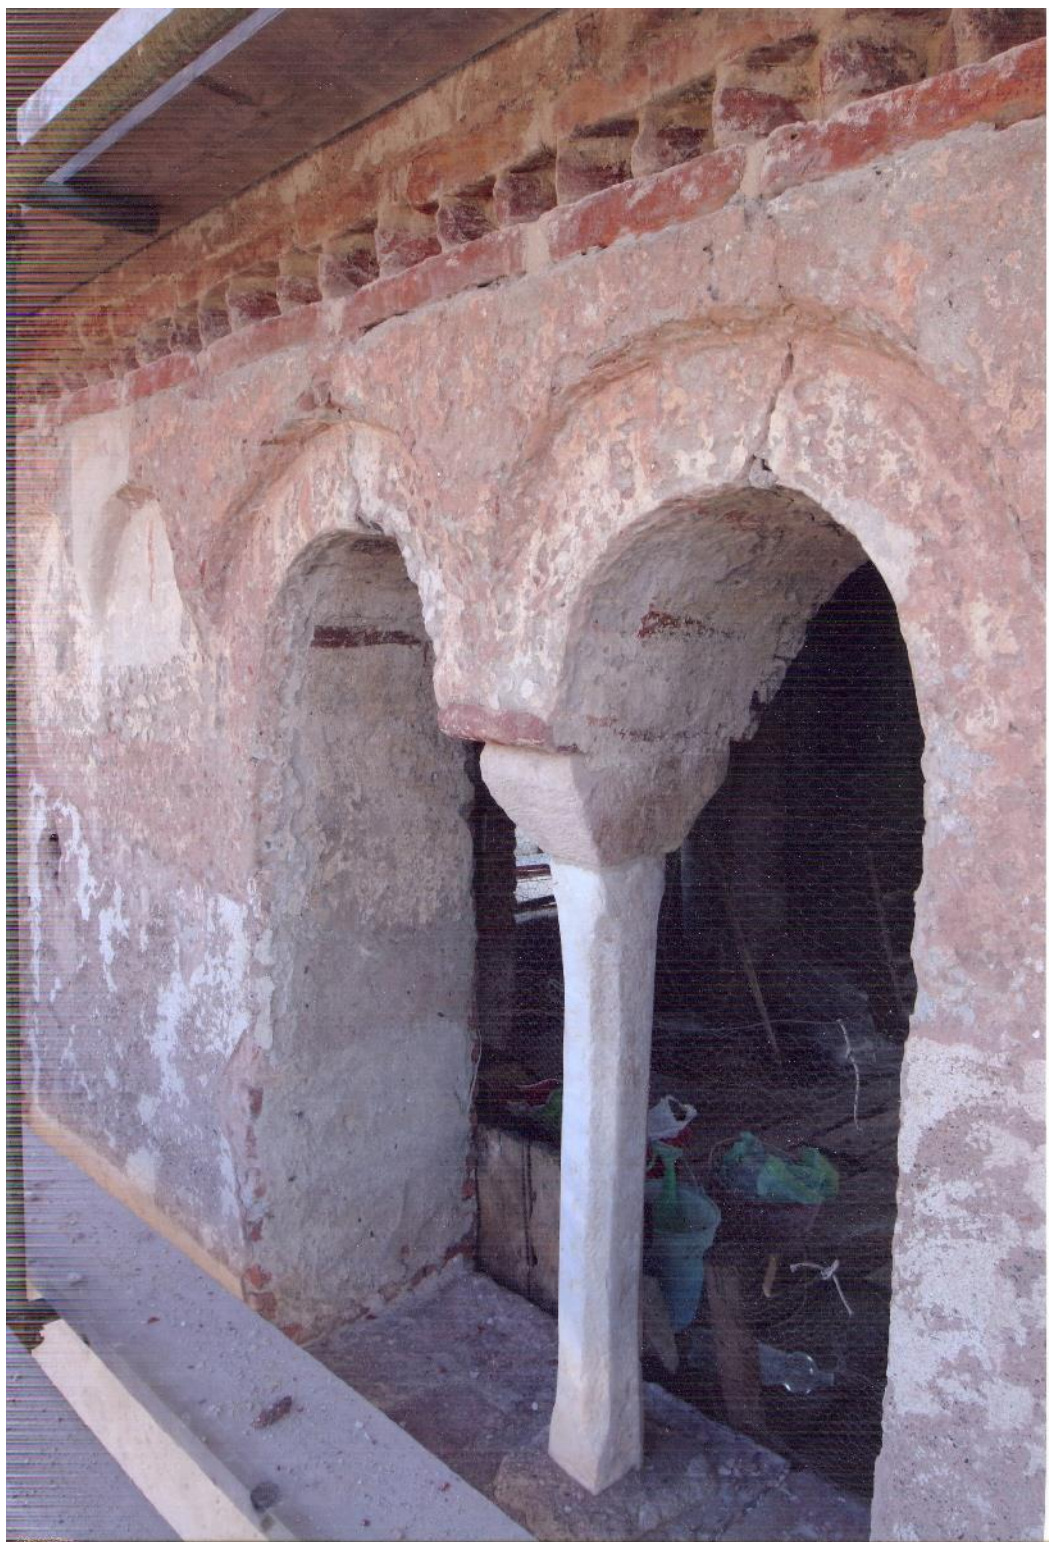
Quinto livello, lato ovest. La bifora, appena stamponata, rivela segni di pittura.

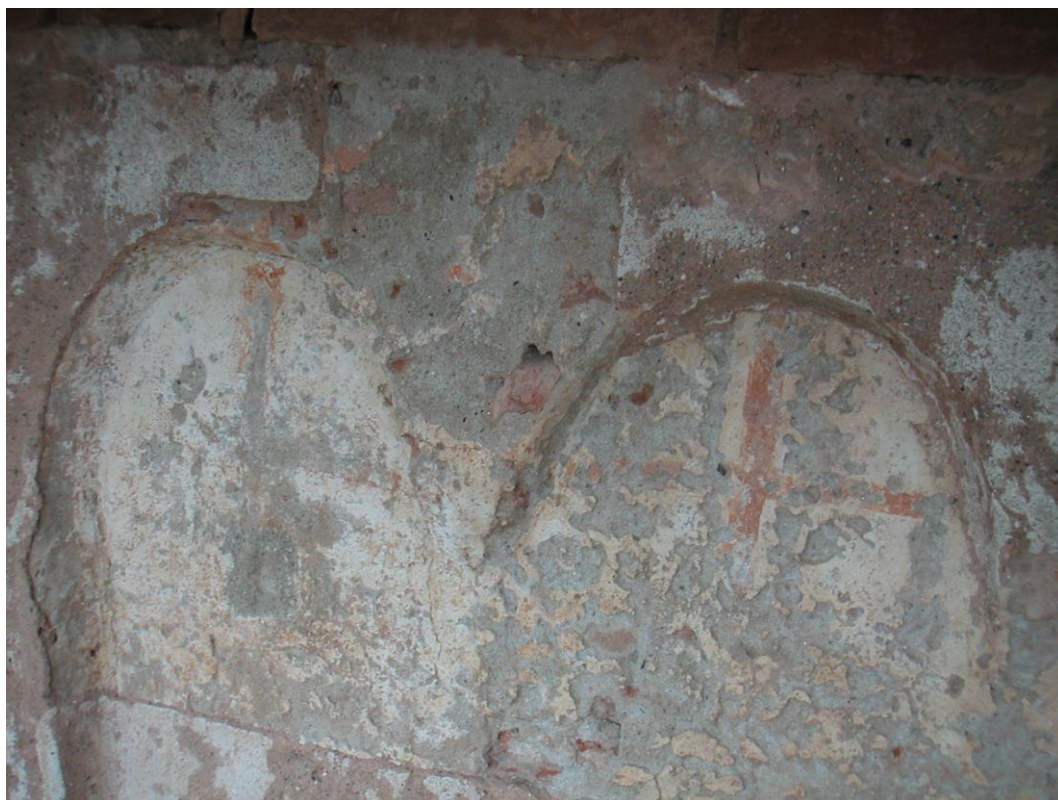
Quinto livello, lato ovest. Anche gli spazi tra gli archetti pensili, a lato della bifora, hanno rozzi segni di pittura.

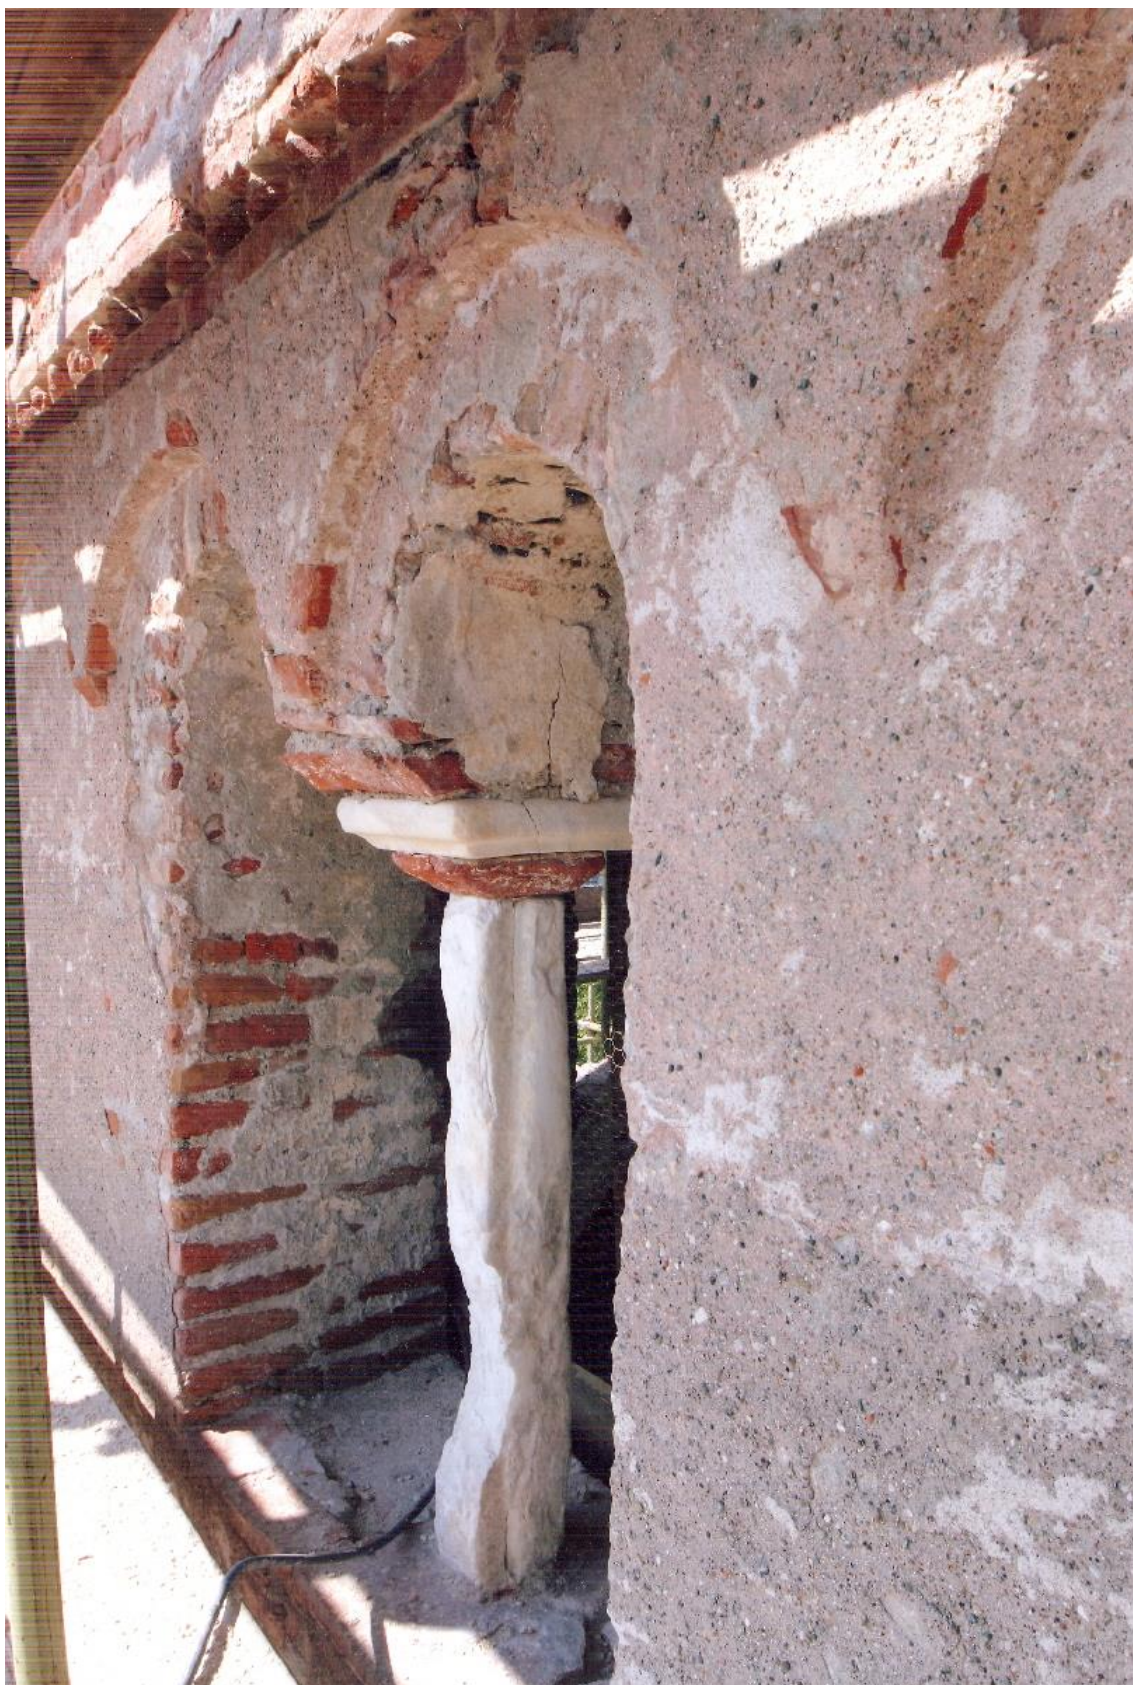
Quinto livello, lato est. La bifora appena stamponata. La colonnina ha subito un evento traumatico, probabilmente un colpo di cannone durante uno degli assedi di Ivrea. Questo lato è infatti esposto verso le mura.

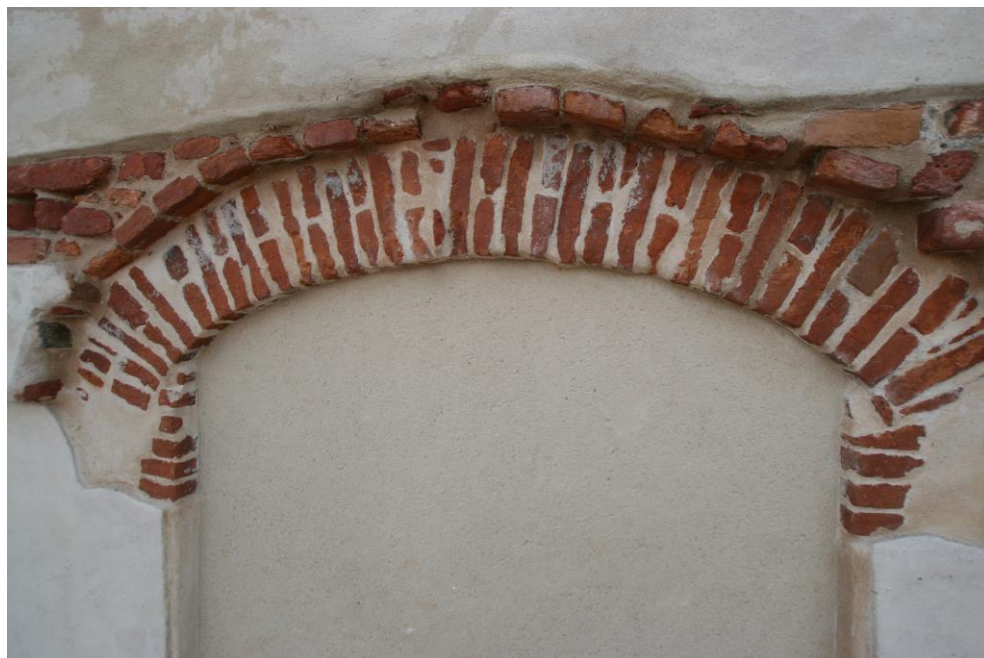
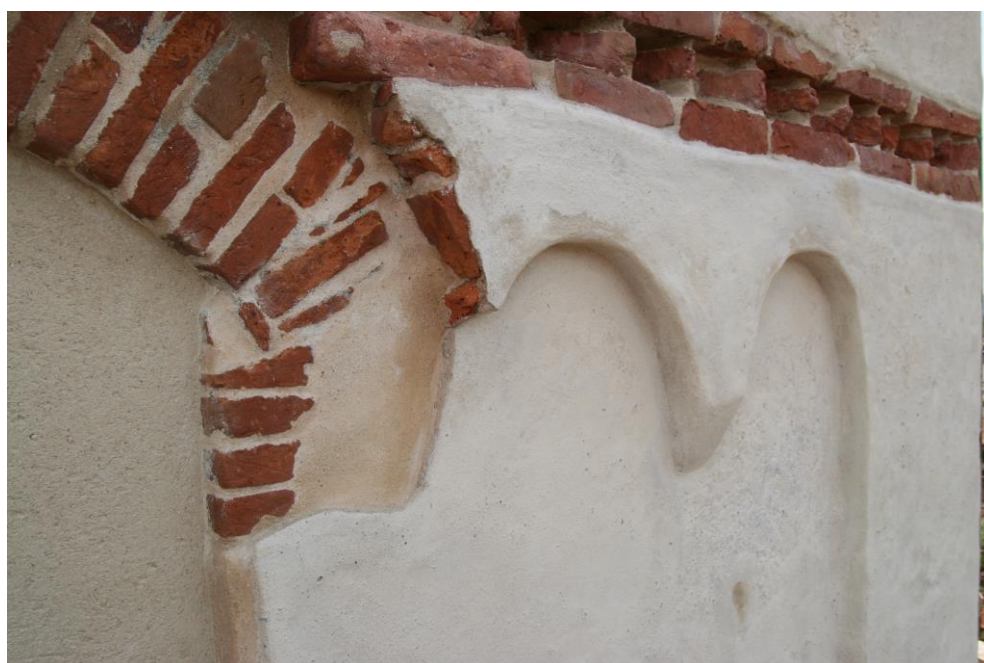
L'apertura destinata all'entrata e uscita delle campane del soprastante castello, è stata ottenuta demolendo la bifora in questo lato, con la costruzione di un unico arco. Si è scelto di denunciare l'intervento, non mascherando l'arco e arretrando, di poco , il tamponamento.

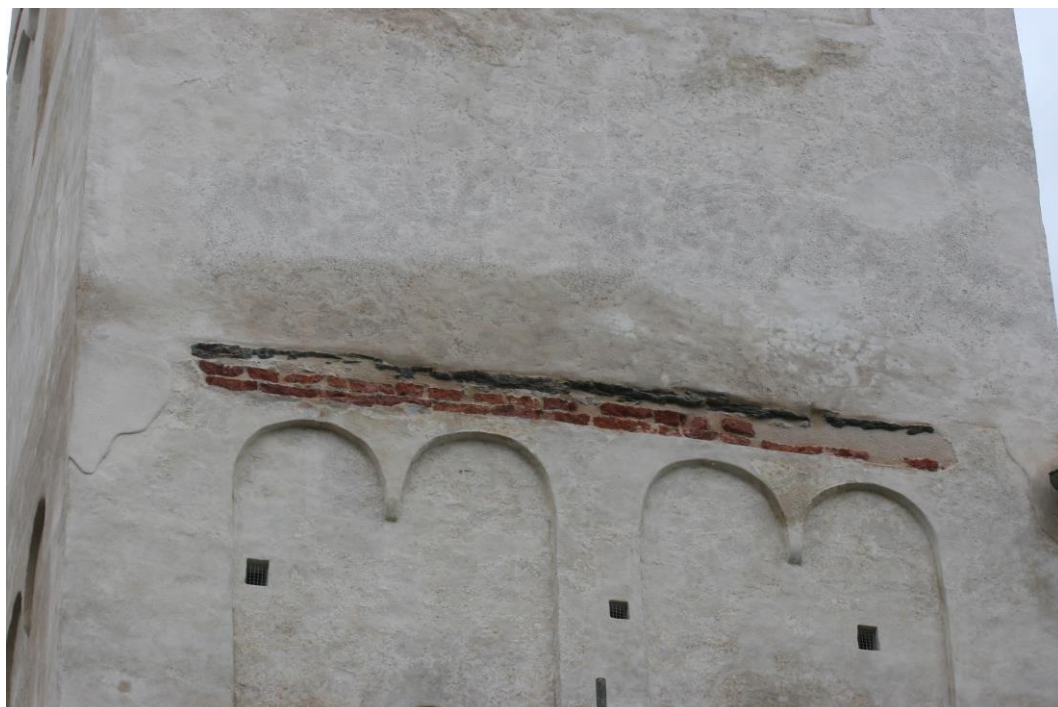
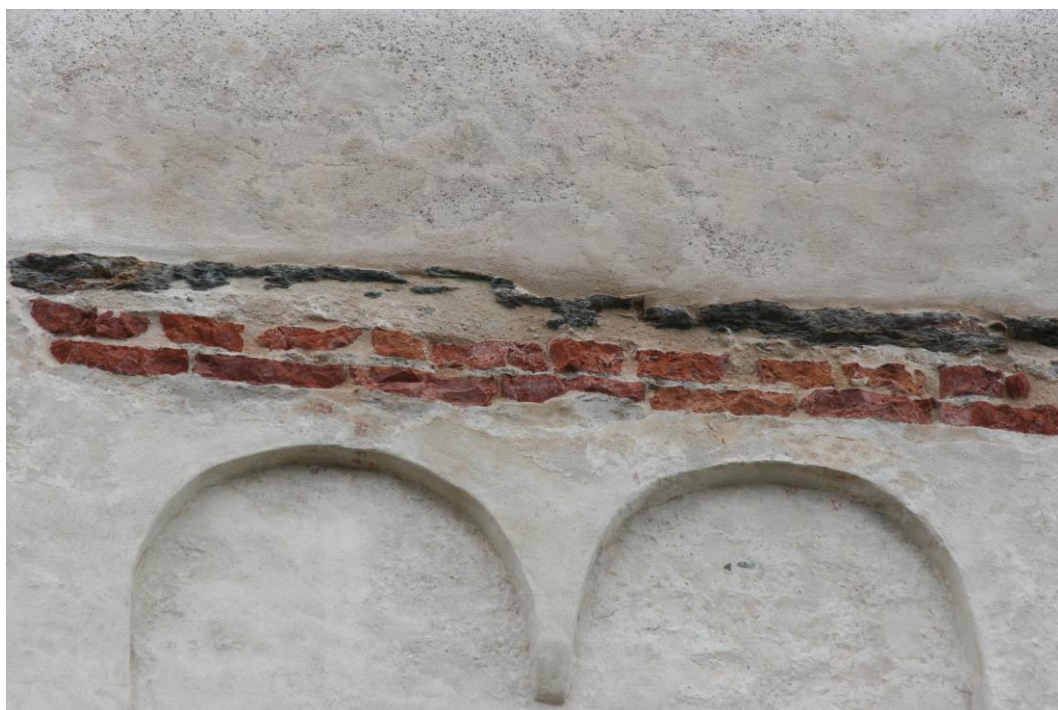
Quarto livello, lato ovest. Ciò che rimane della cornice del tetto provvisorio che segna un arresto costruttivo del campanile per motivi sconosciuti. Era composta da due corsi di laterizi, aggettanti, protetti da lastre di pietra. Alla ripresa dei lavori erano stati scalpellati e ricoperti dall'intonaco. Sono stati riportati in vista per testimoniare questa fase intermedia delle vicende del campanile.

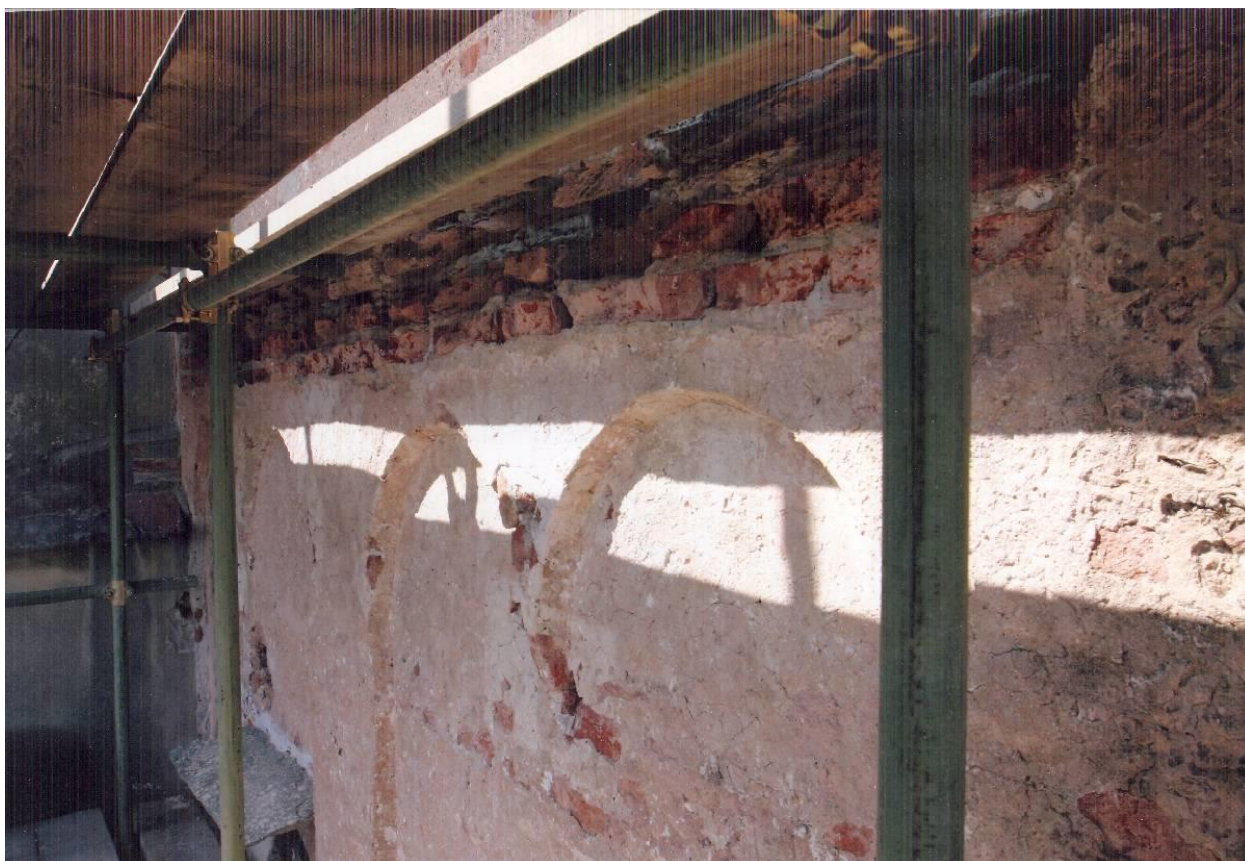
Quarto livello, lato est. I resti della cornice del tetto provvisorio, che interessano i lati est e ovest.

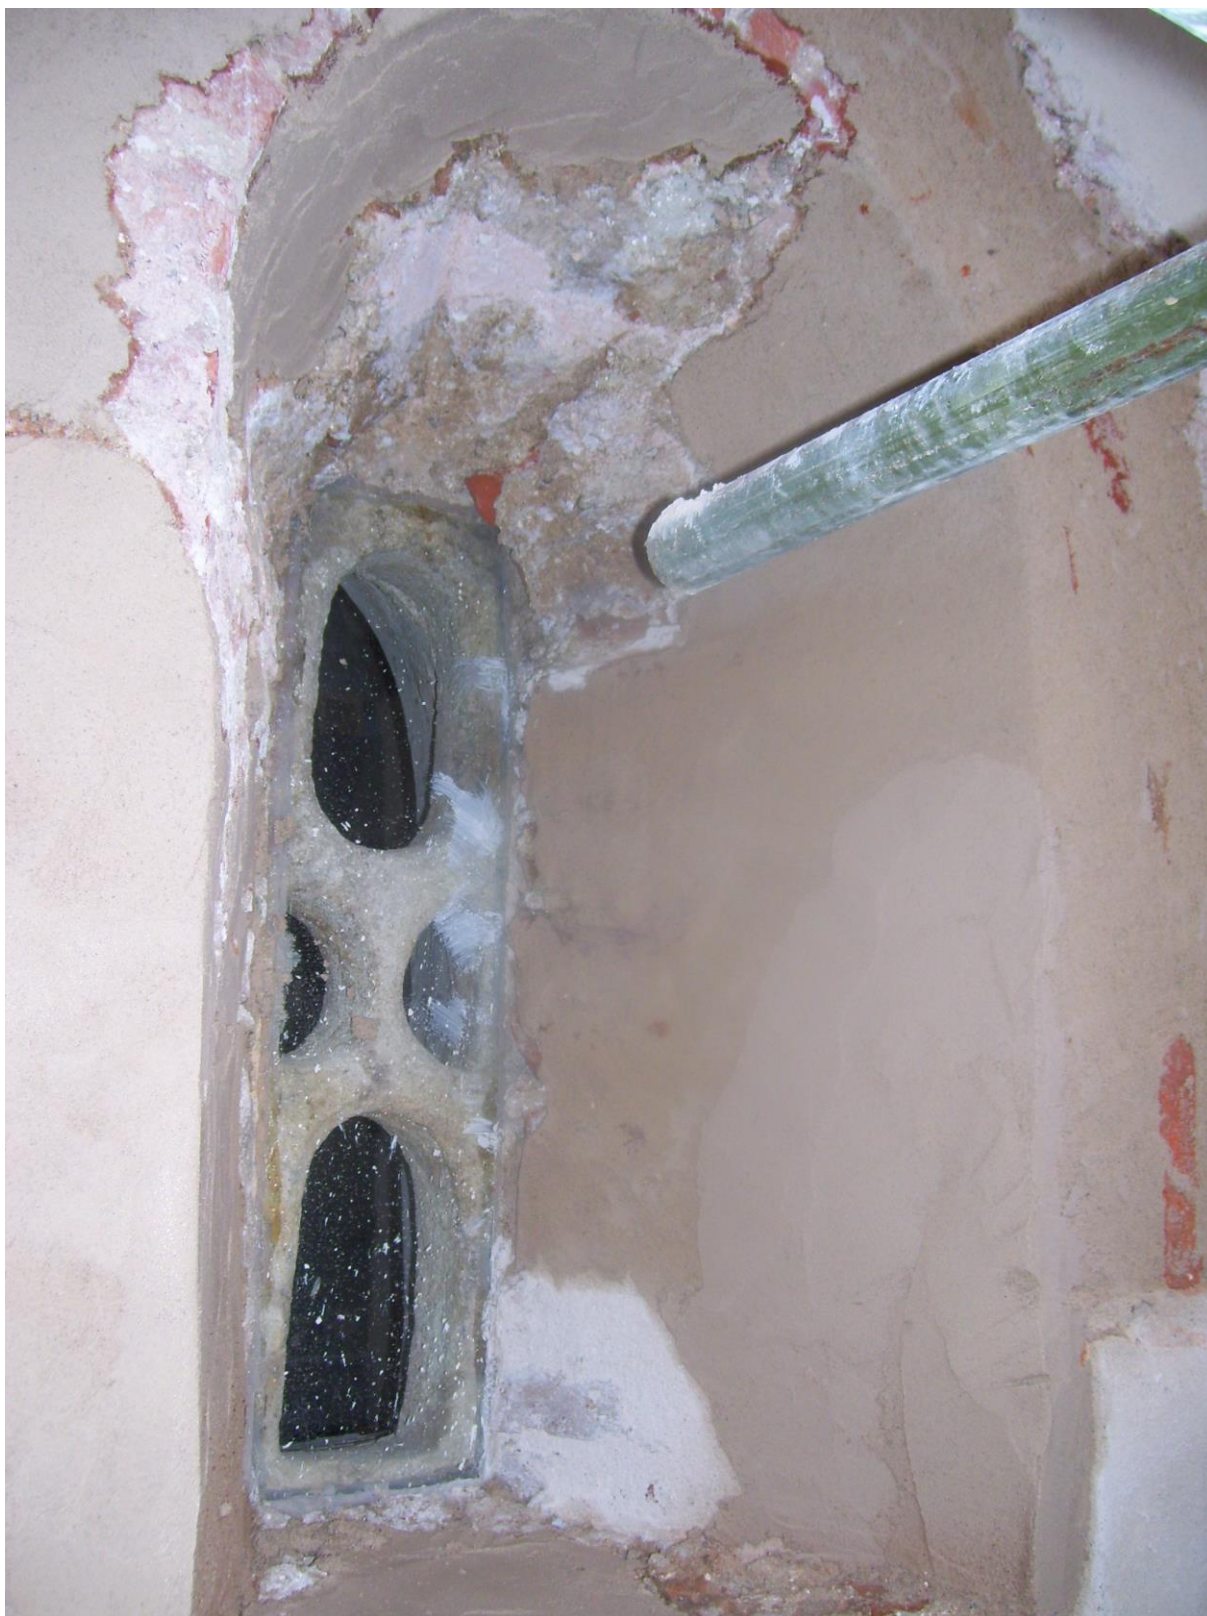
Primo livello, lato nord. Finestrino del deambulatorio, già liberato dal tamponamento all'interno nel corso dei lavori di restauro, e ora anche all'esterno, in quanto interessa la base del campanile. Fortemente strombato e concluso da un arco bardellonato, è chiuso da una transenna da finestra in pietra. Contrariamente alle altre due transenne da finestra del deambulatorio, che sembrano di recupero, si direbbe allestito ad hoc.
