LAVORI DI RESTAURO

CAMPANILE SUD

RIFACIMENTO DELLA COPERTURA

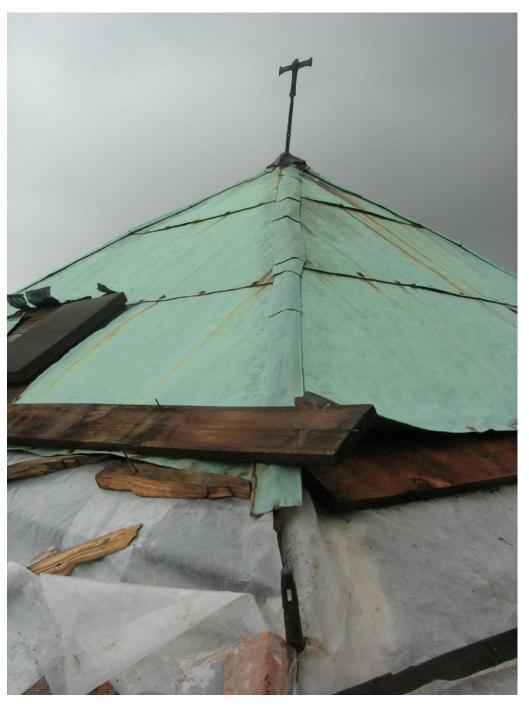
Le condizioni della copertura al momento dell'intervento, con la croce, mutila del braccio verticale superiore, ancora in sito.

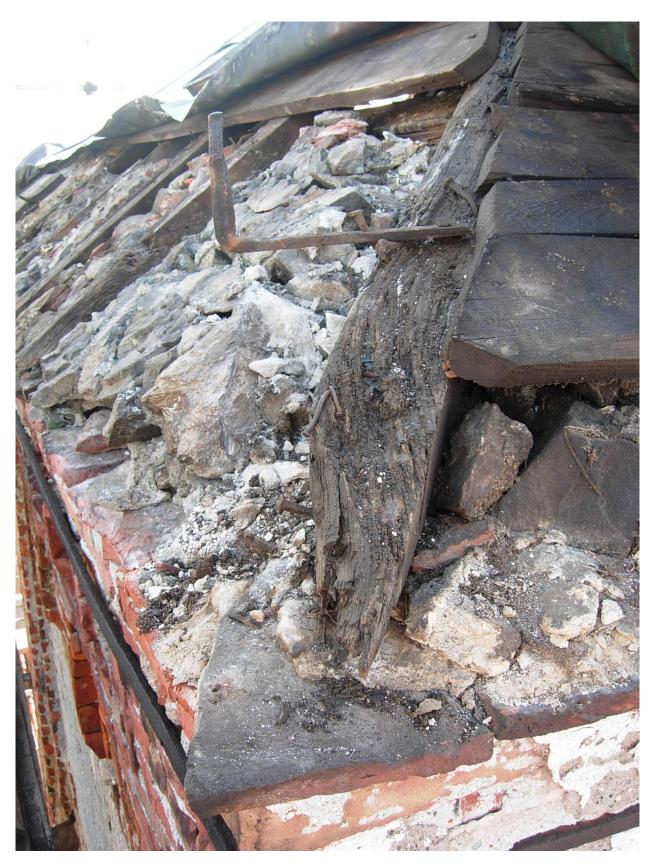
La copertura , all'atto dello scoprimento, mostra le radici in legno, sulle quali è inchiodato il tavolato di supporto alle lastre di rame, annegate in un sottofondo di pietrame e malta, la cui funzione sembra quella di comprimere la parte sommitale del campanile per bloccarla e resistere all'azione del vento, violentissima a questo livello.

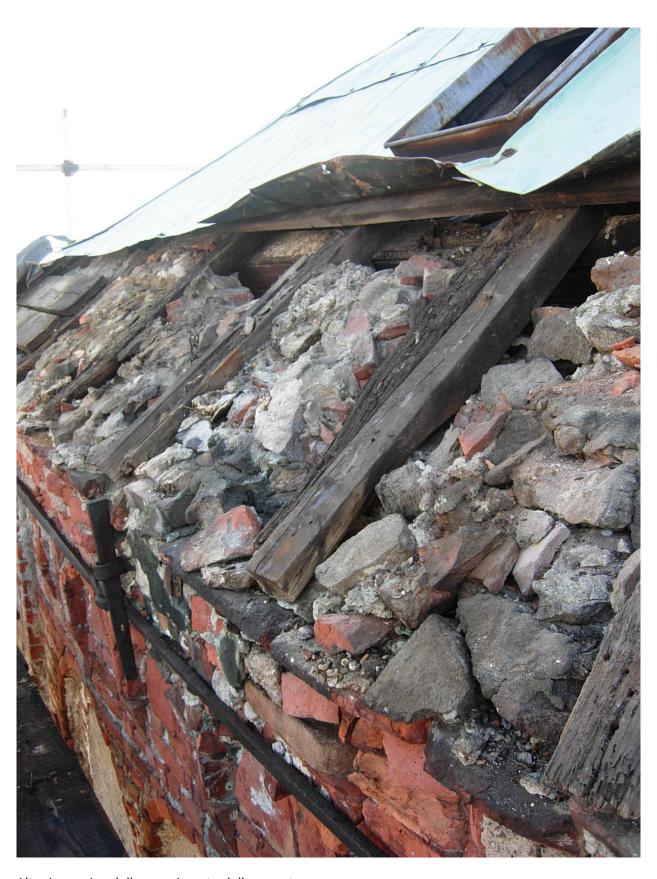
Altra immagine dello scoprimento della copertura

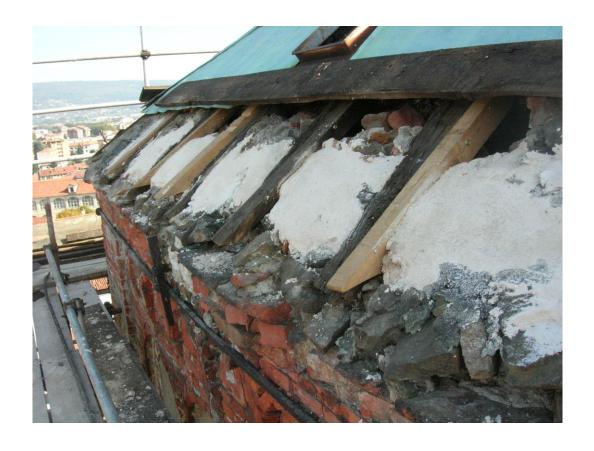
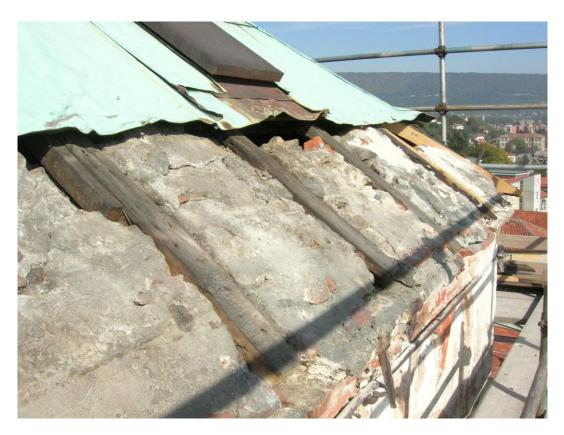
Primi interventi di consolidamento del sottofondo di pietrame disgregato.

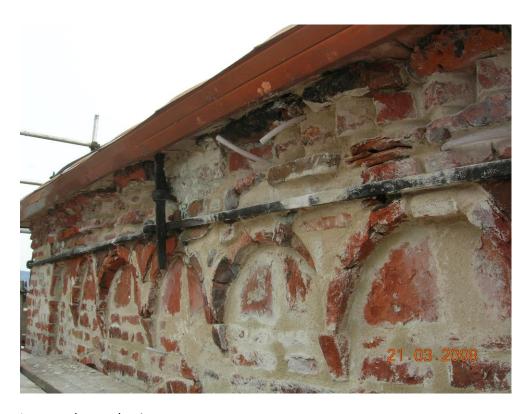
Lato nord, complessivo.

RINFORZO STATICO CON INIEZIONI DI MALTA DELLA FASCIA MARCAPIANO SOTTO IL CORNICIONE DEL SETTIMO LIVELLO

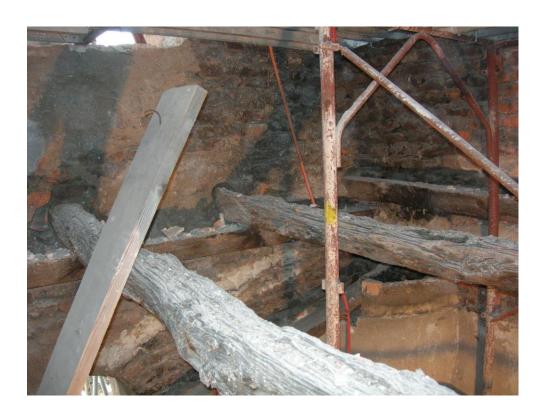
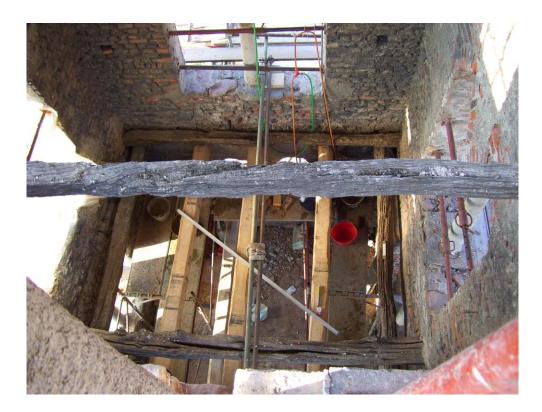
Messa in opera delle travi dell'impalcato tra il quinto e il sesto livello.

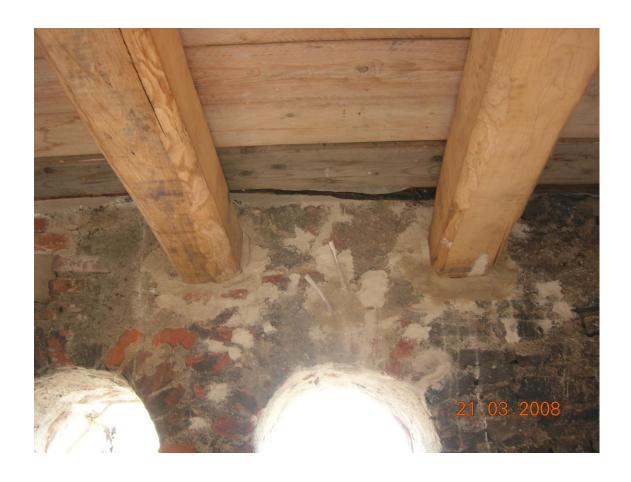
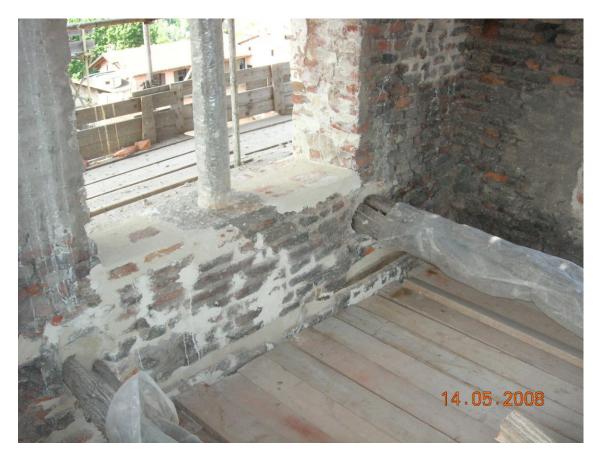
Formazione del nuovo impalcato tra il quinto e sesto livello

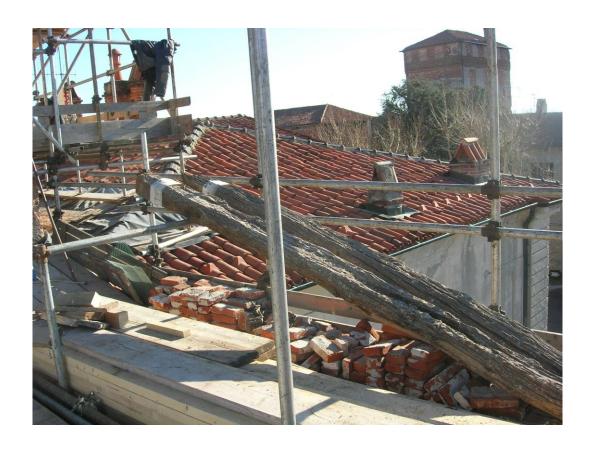
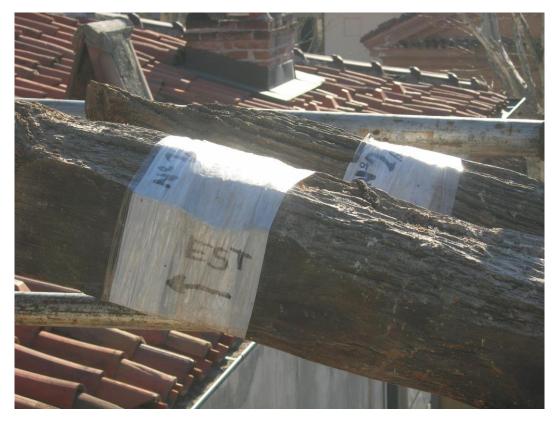
Due momenti del trasferimento a piè d'opera delle travi fatiscenti.

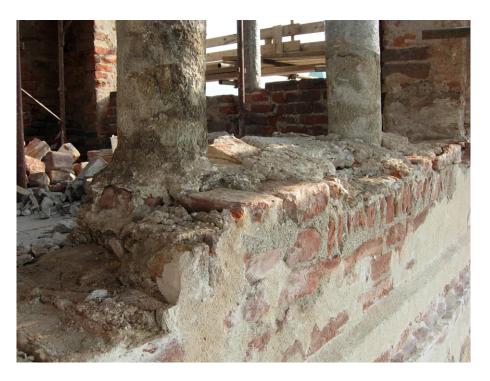
La straordinaria ampiezza delle aperture e la leggerezza della struttura avevano portato a questa situazione: tamponamento completo della trifora sul lato nord e dell'arco centrale delle trifora sui lati est e ovest.

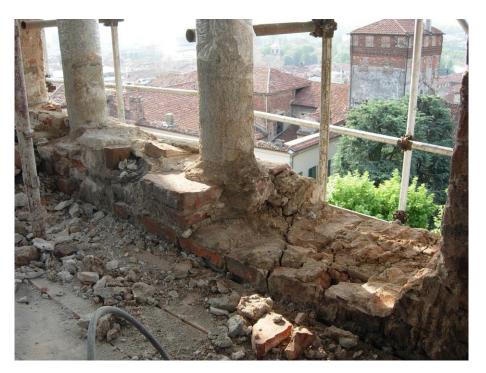
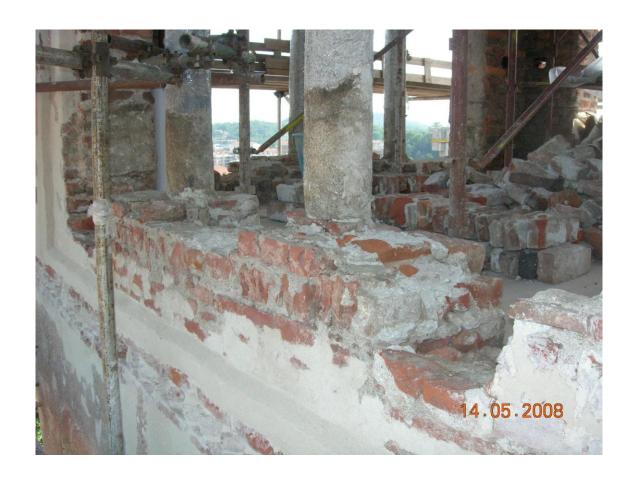
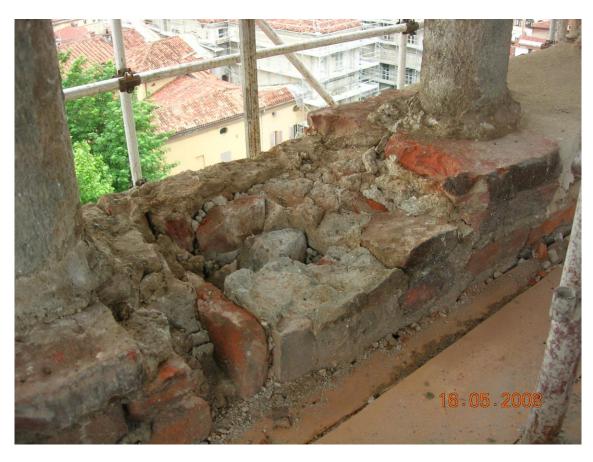
Inoltre i davanzali erano stati sollevati fino a inglobare quasi un quarto dell'altezza delle colonnine. In queste immagini e nelle successive, fasi della demolizione dei rialzamenti dei davanzali con la liberazione della base delle colonnine.

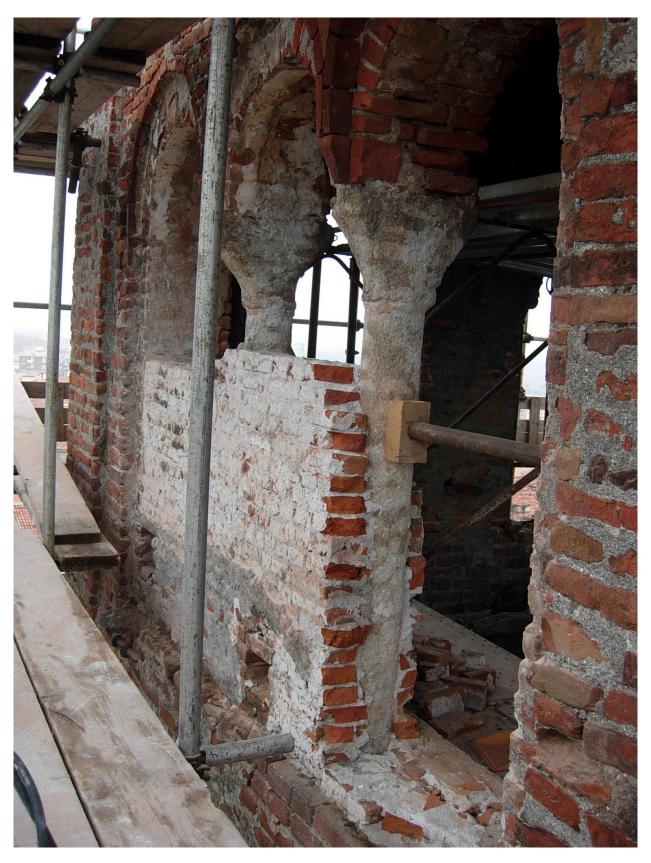
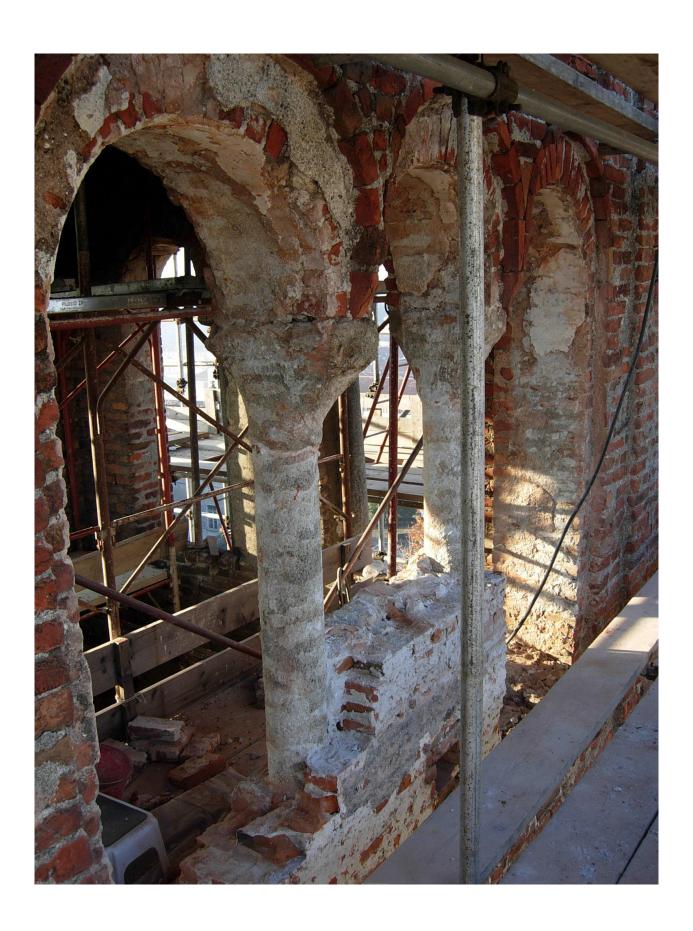
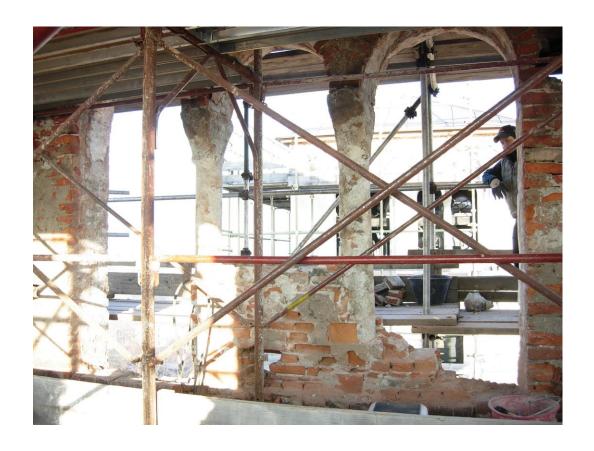
Settimo livello. In questa immagine e nelle successive, fasi della demolizione del tamponamento della trifora sul lato nord.

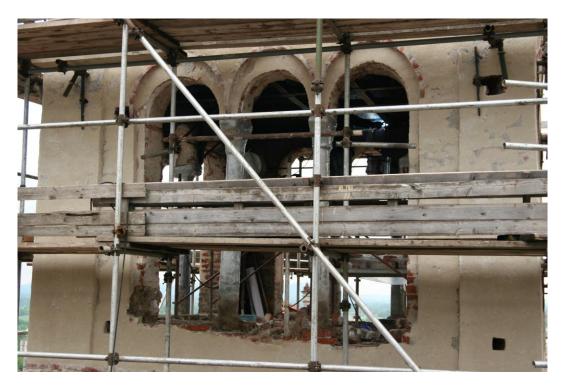
Settimo livello, la trifora sul lato nord completamente liberata dal tamponamento.

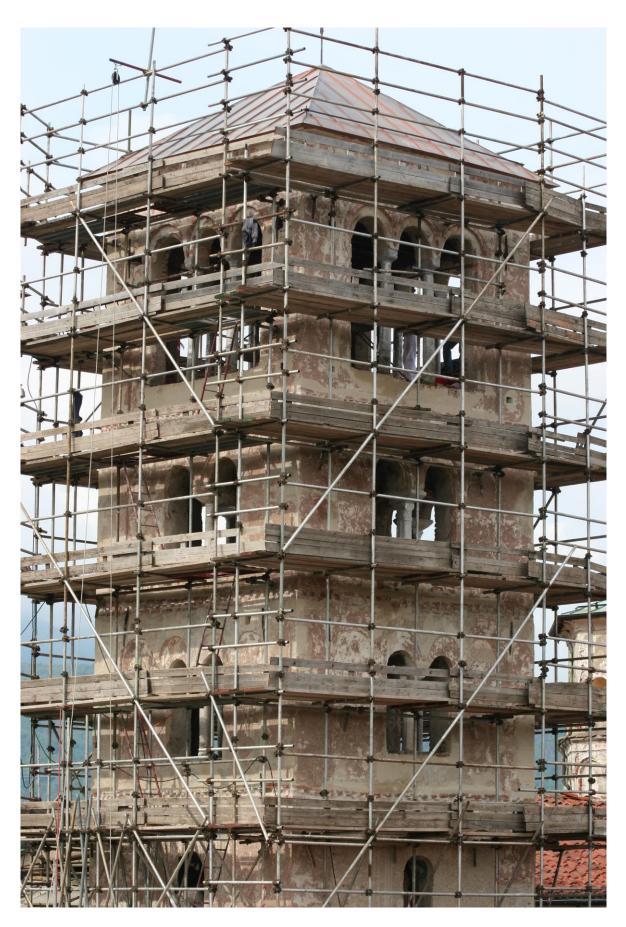
Veduta del campanile sud da nord est con le aperture totalmente liberate dai tamponamenti

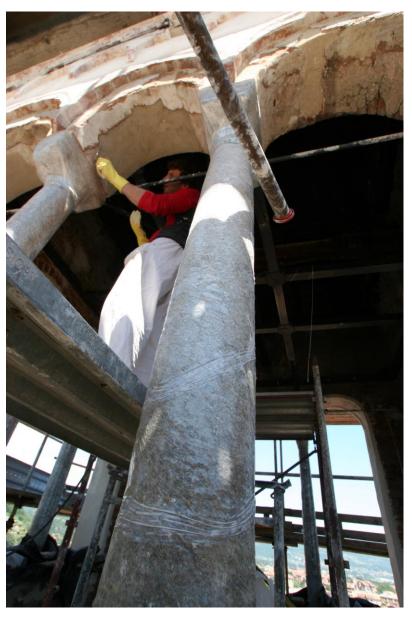
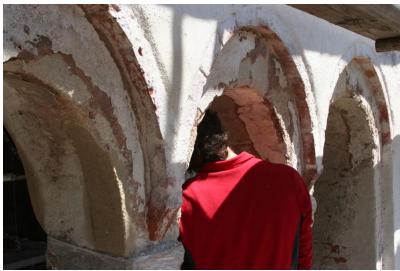
Restauro dei sottarchi della trifora sul lato ovest

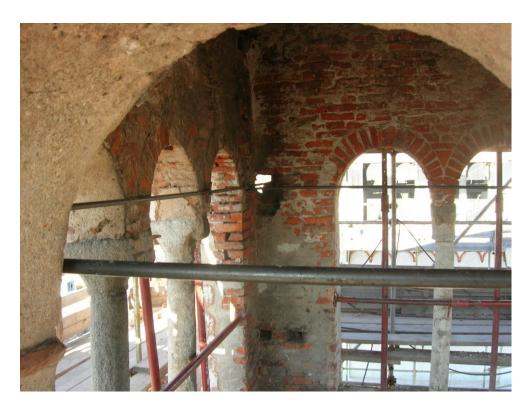
Settimo livello. Posa in opera di catene tradizionali sui quattro lati.

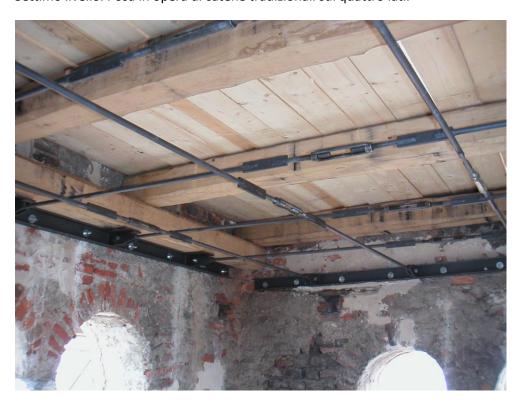
Sesto livello. Tiranti interni sotto il nuovo impalcato del settimo livello.

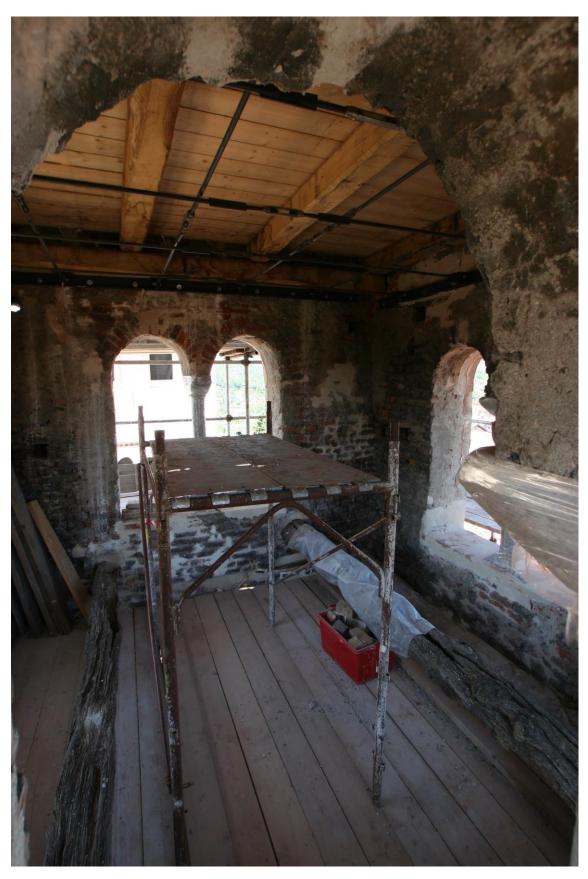
Sesto livello. I nuovi impalcati e il sistema di tiranti interni per mettere in sicurezza il settimo livello.

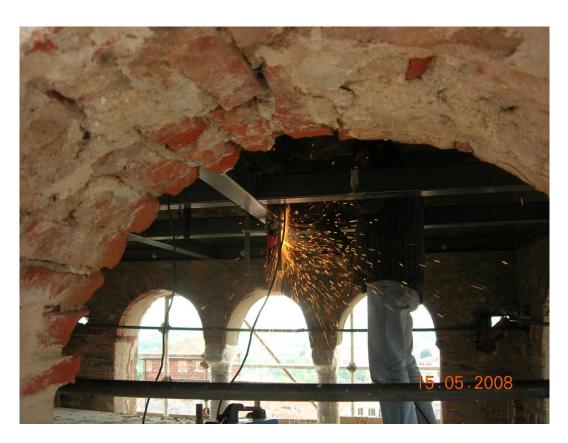
Settimo livello. Posa in opera di un telaio metallico interno

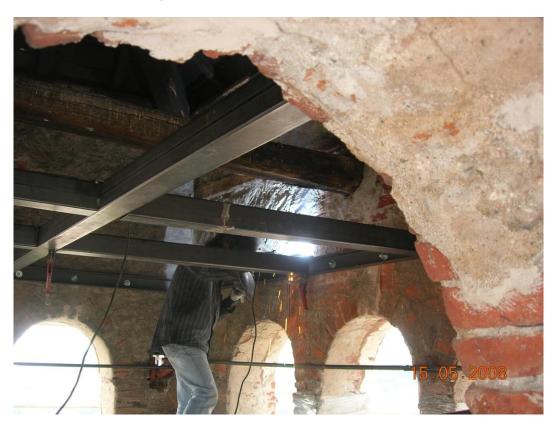
Lo scopo è quello di mettere in sicurezza il piano per consentire la totale apertura delle trifore.

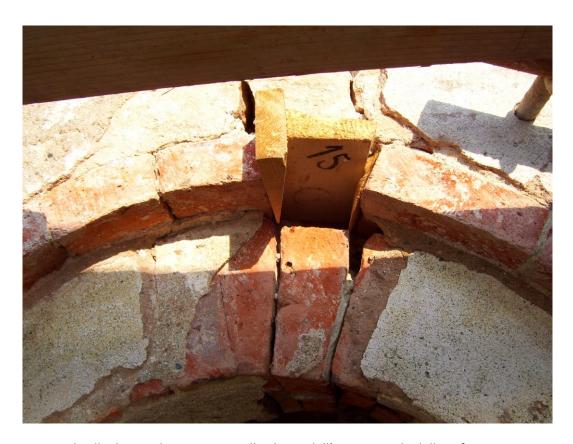
Settimo livello, lato sud. Intervento sulla ghiera dell'arco centrale della trifora.

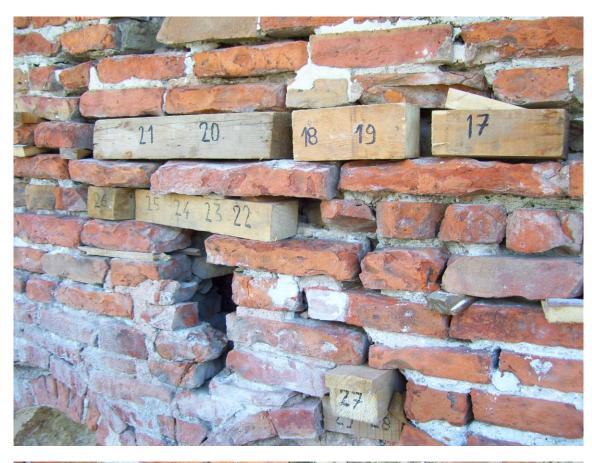
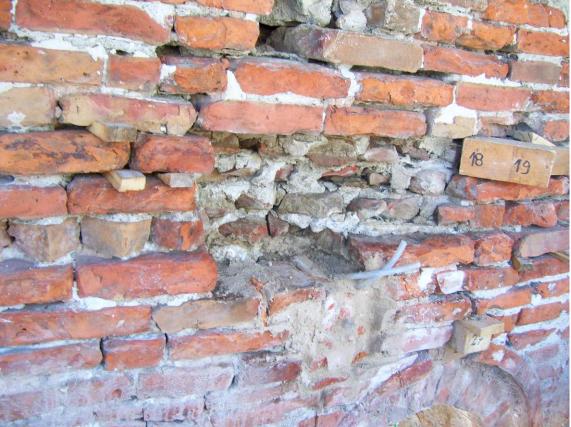
Quinto livello, lato nord. Due immagini dell'intervento.

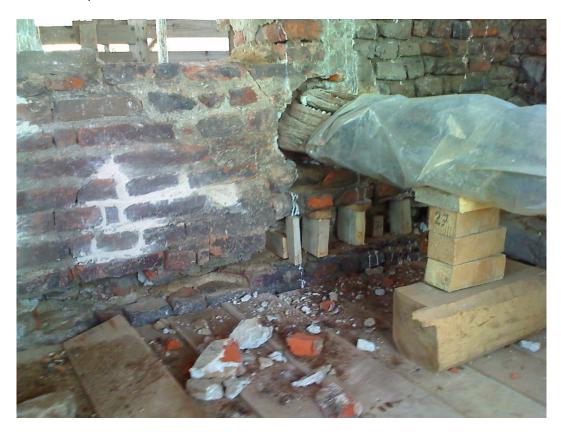
Sesto livello, lato sud. Le due travi, che sono state lasciate in sito, non erano in relazione con un implacato, ma forse con un antico castello delle campane.

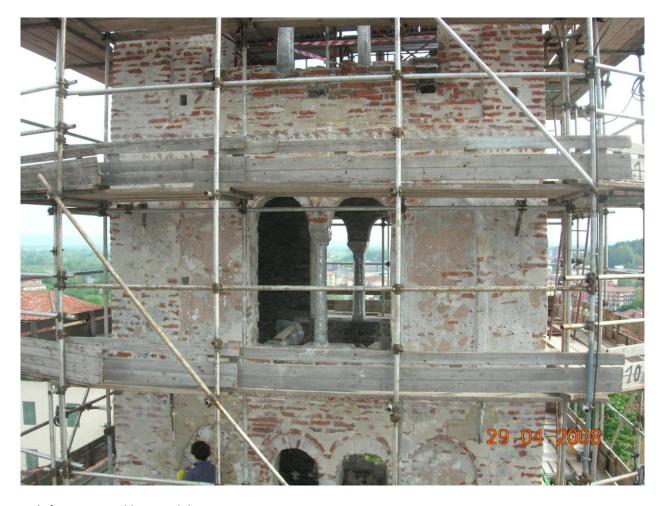
La bifora appena liberata dal tamponamento.

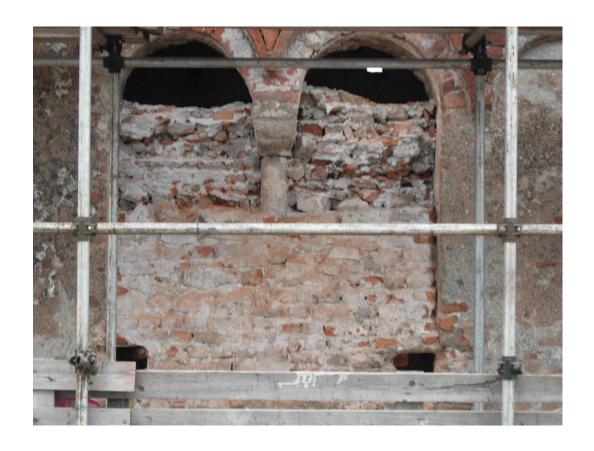
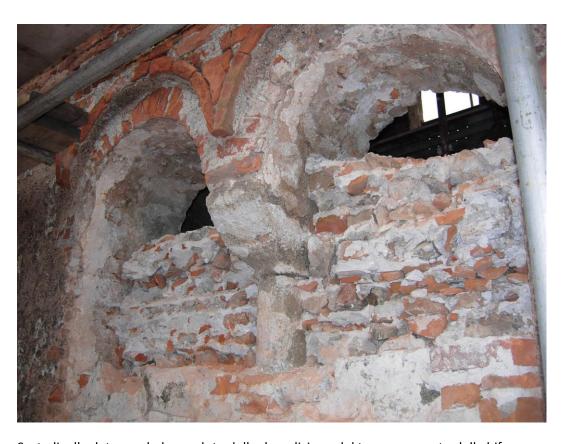
Sesto livello, lato nord. due vedute della demolizione del tamponamento della bifora.

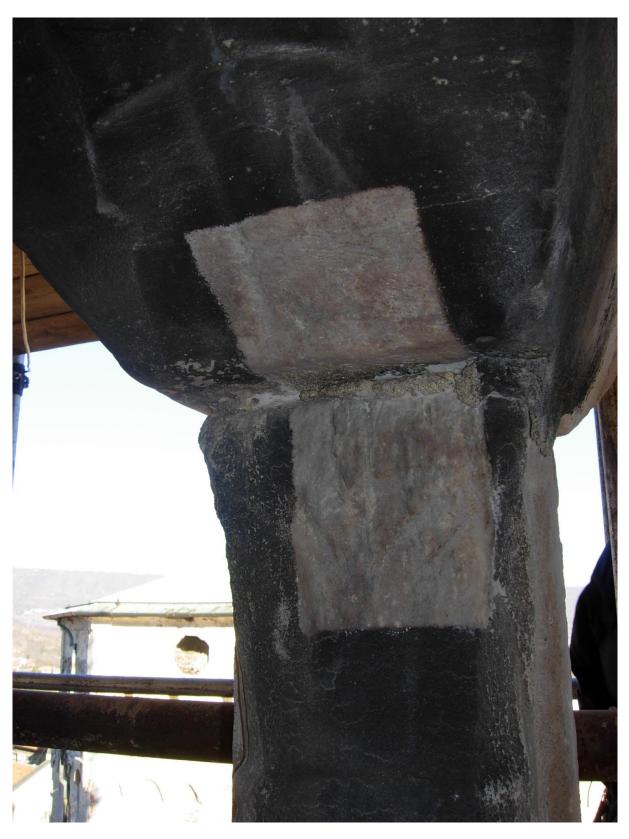
Sesto livello. Assaggio di pulitura della colonnina bizantina di recupero della bifora sul lato est.

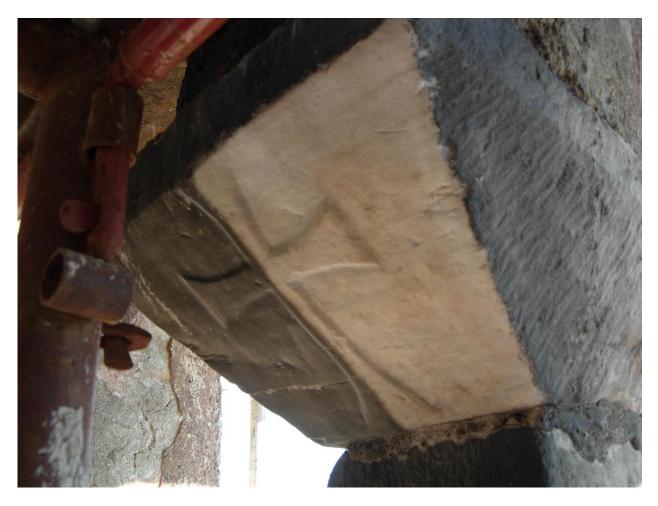
Sesto livello. Prova di pulitura del pulvino della colonnina bizantina della bifora sul lato sud.

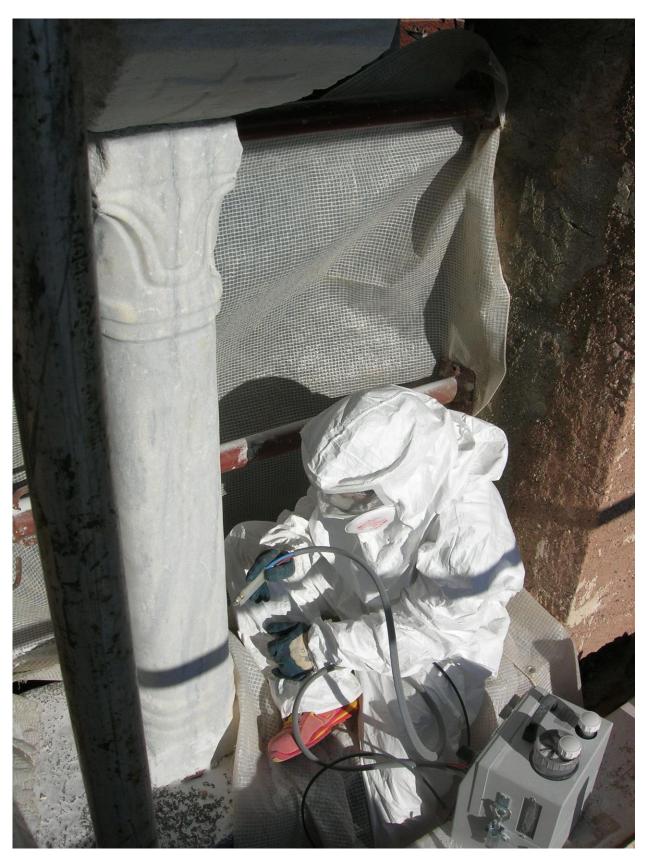
Pulitura di una delle colonnine bizantine con sabbiatura mediante micro sferette di alluminio.

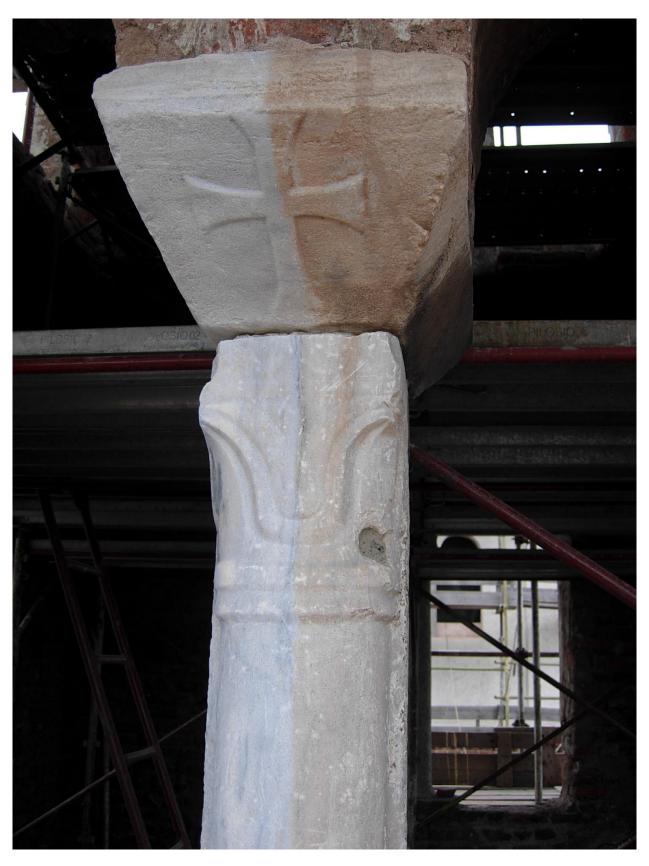
Sesto livello, lato sud, particolare del capitello, facente corpo unico con la colonnina e del pulvino, durante i lavori di pulitura. La larga croce patente a rilievo, che compare sul pulvino, ne denota la provenienza da un edificio religioso.

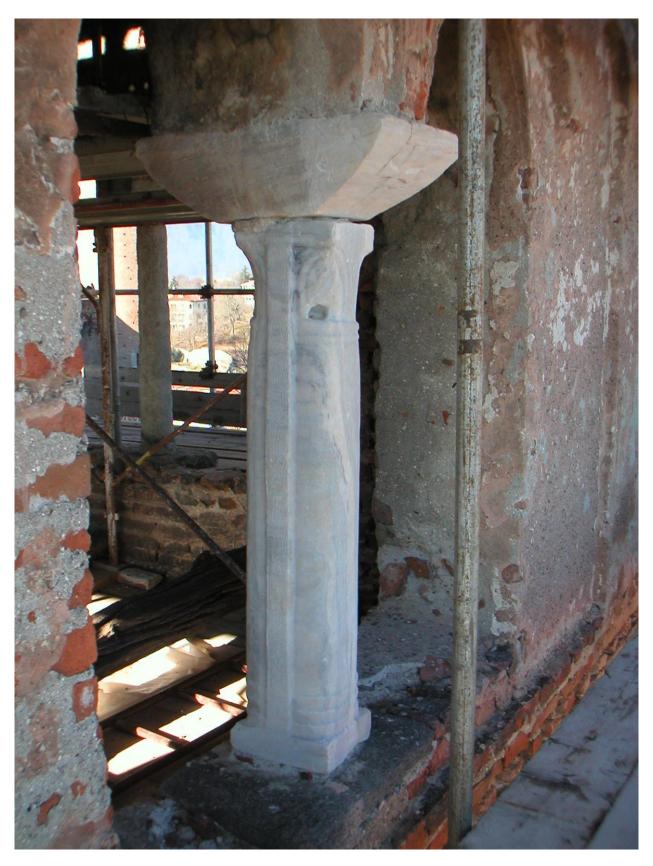
Sesto livello. La colonnina e il pulvino bizantini di recupero nella bifora del lato est, in marmo del Proconneso, dopo la pulitura. È evidente il risalto laterale continuo, destinato al fissaggio di chiudenda in pietra traforate.

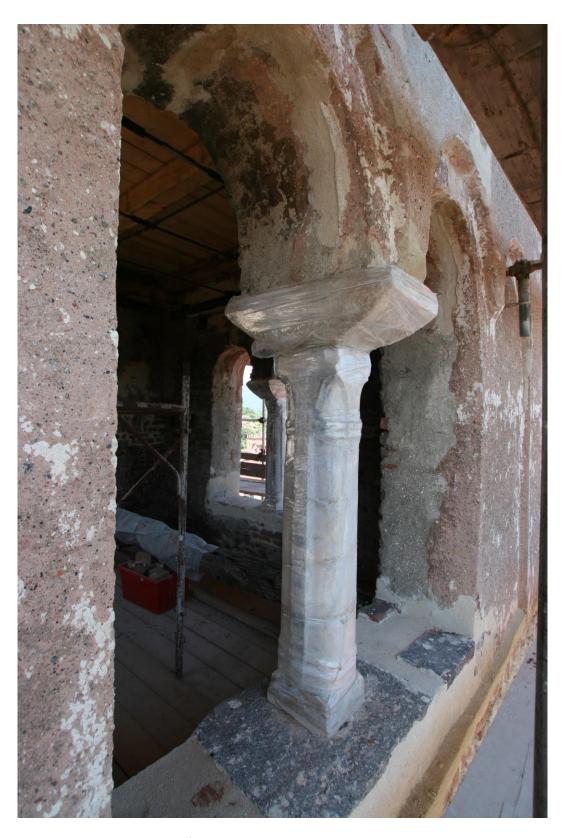
Sesto livello. La colonnina bizantina della bifora sul lato sud, rivestita di nylon dopo la pulitura, in vista dei lavori sull'intonaco. Sullo sfondo la sua quasi perfetta gemella del lato est. È probabile che entrambe facessero parte di una trifora appartenente ad un edificio religioso presente sull'altura episcopale, probabilmente la cappella dei santi Filippo e Giacomo il Minore, costruita nel VI secolo, nel periodo di permanenza dei Bizantini in Ivrea.

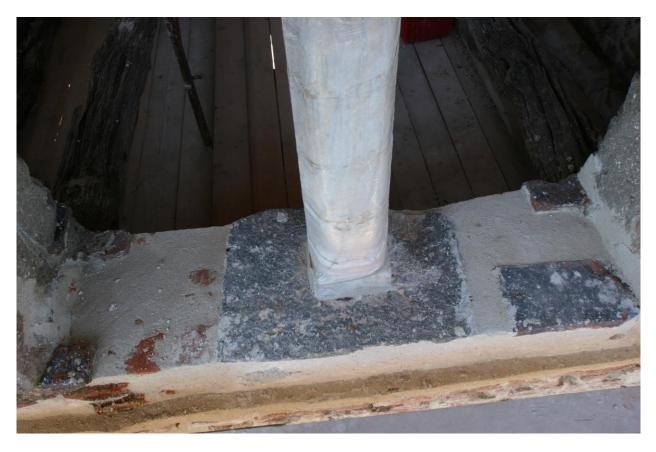
Sesto livello, lato sud. Particolare della colonnina di cui alle immagini precedenti e del davanzale della bifora sistemato.

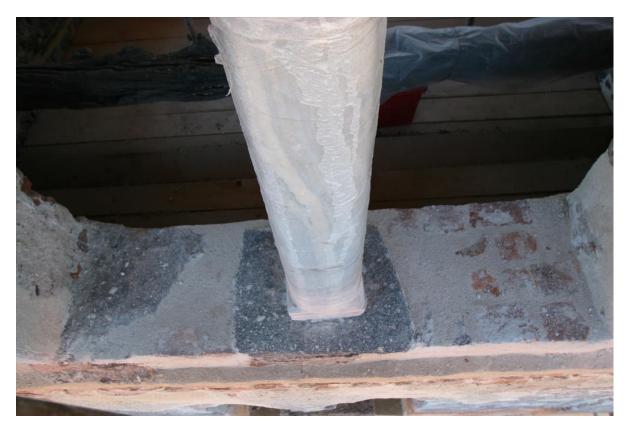
Sesto livello, lato est. Particolare della colonnina bizantina e del davanzale sistemato della bifora.

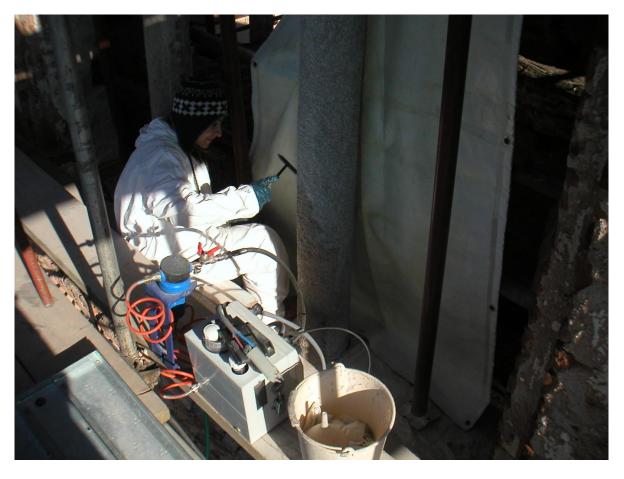
Una fase dell'intervento di pulitura sugli elementi lapidei.

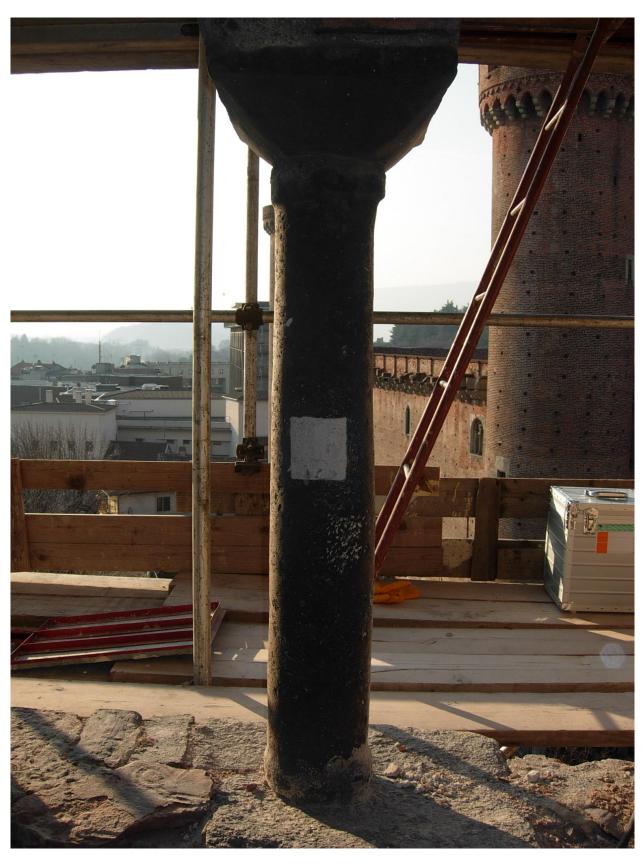
Sesto livello, lato ovest, saggio di pulitura della colonnina della bifora.

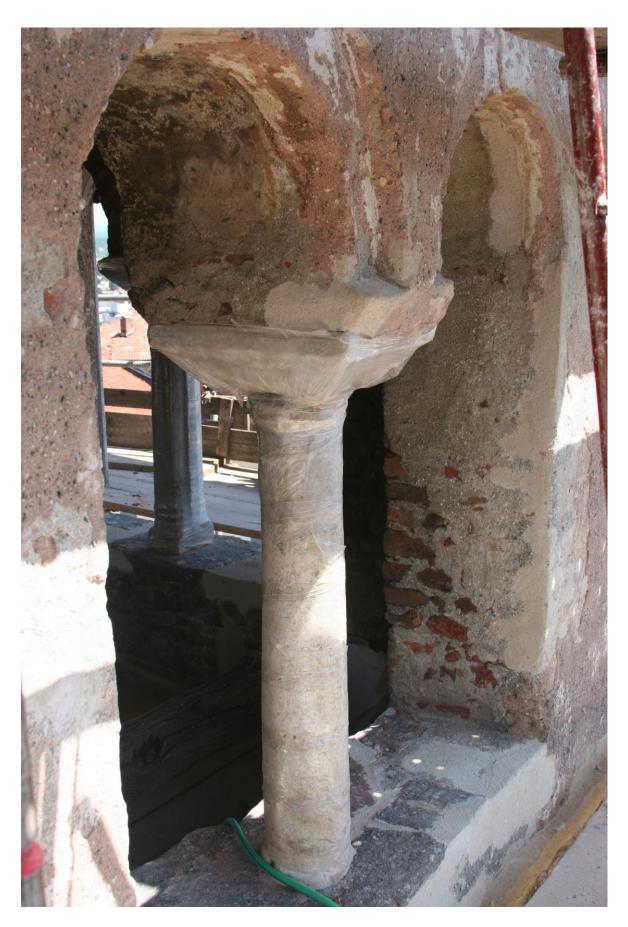
La stessa dopo la pulitura.

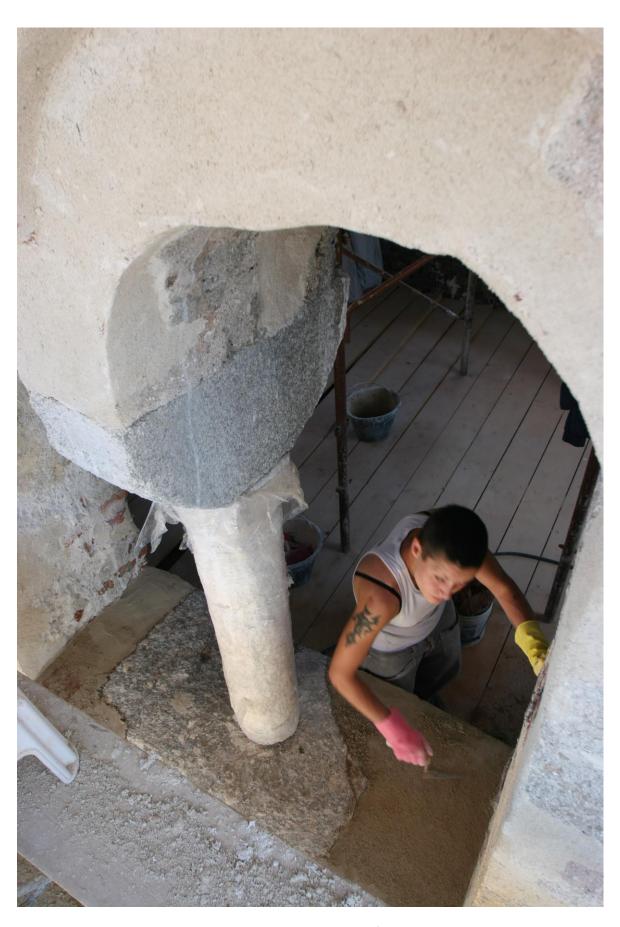
Quinto livello, lato nord, sistemazione del davanzale della bifora.

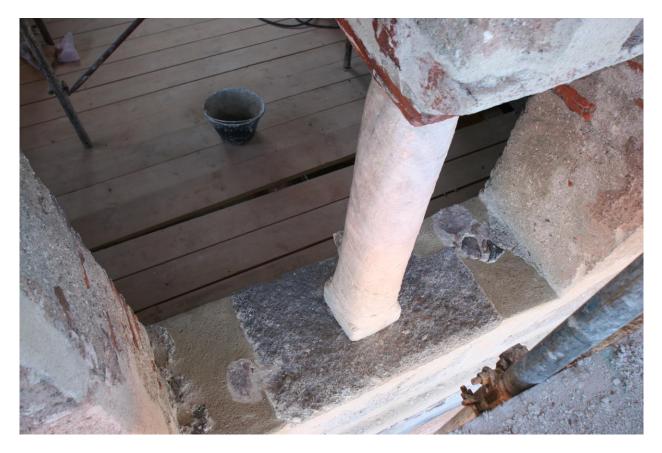
Quinto livello, lato est. Il davanzale sistemato della bifora.

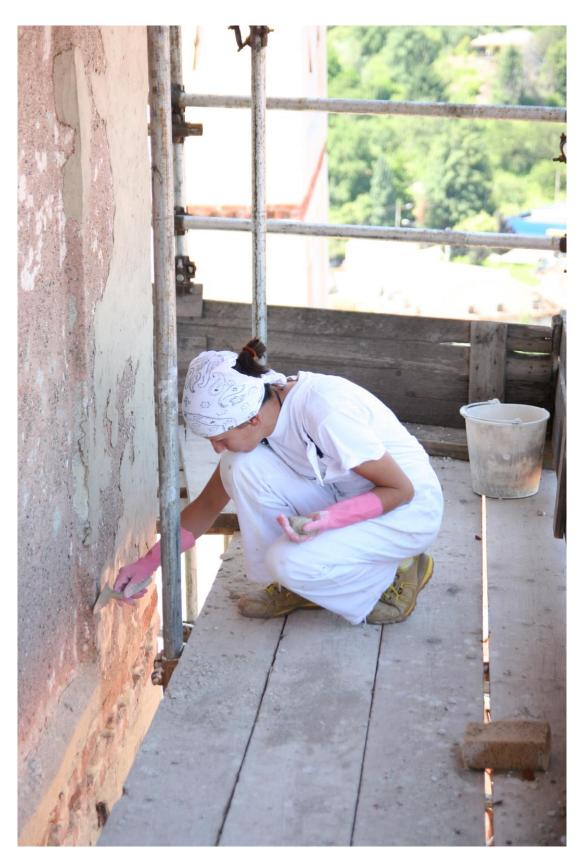
Fase di primo risarcimento delle lacune dell'intonaco settecentesco.

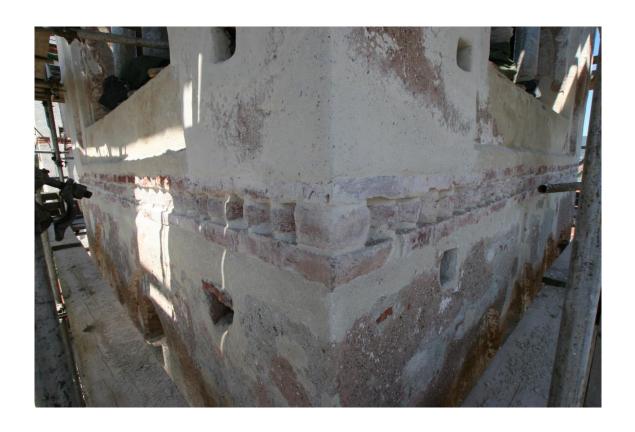
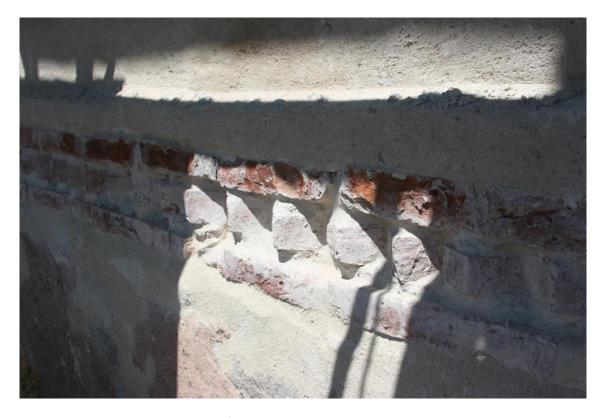
Fascia marcapiano a denti di sega, fra il sesto e settimo livello.

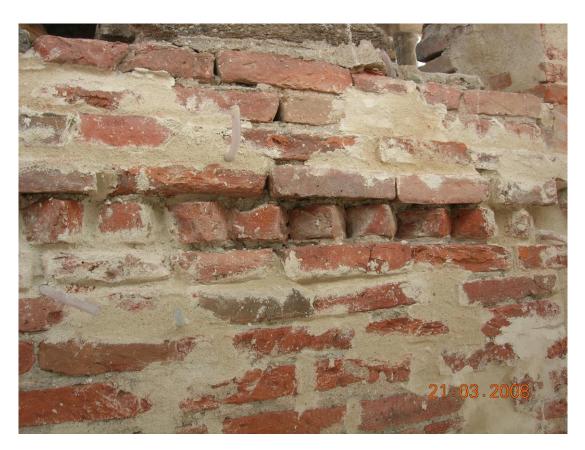
Fascia marcapiano a denti di sega in corso di restauro

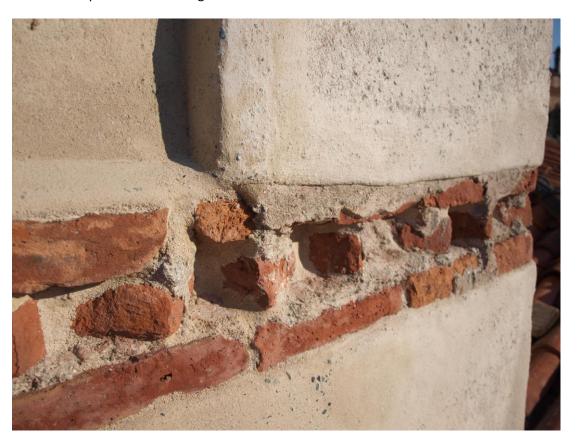
Particolare di fascia marcapiano come la precedente, restaurata.

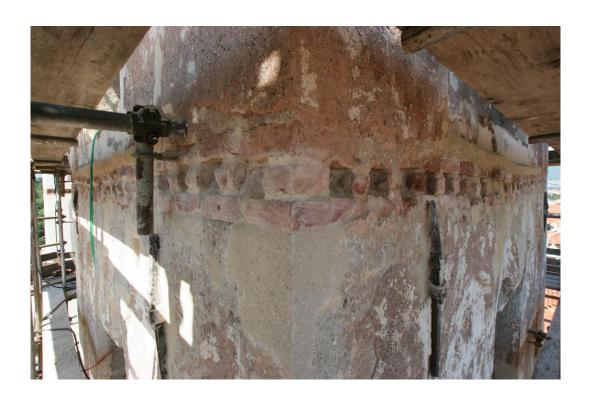
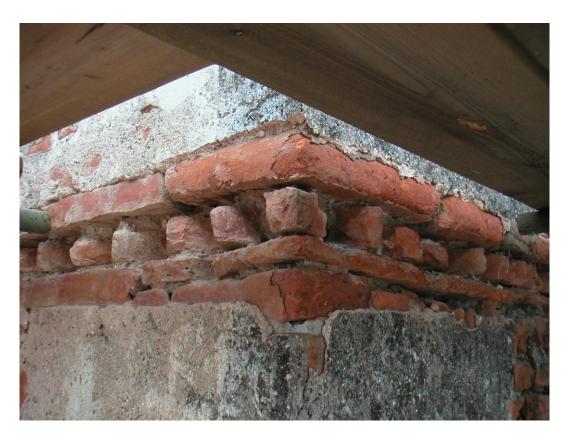
Fascia marcapiano a denti diritti, fra il quinto e sesto livello. Appena scoperta (in alto) e restaurata (in basso). Si tratta di un tentativo stilistico abbandonato probabilmente per la scarsa resa estetica, decisamente inferiore a quella della fascia a denti di sega con i laterizi ruotati a 45 gradi.

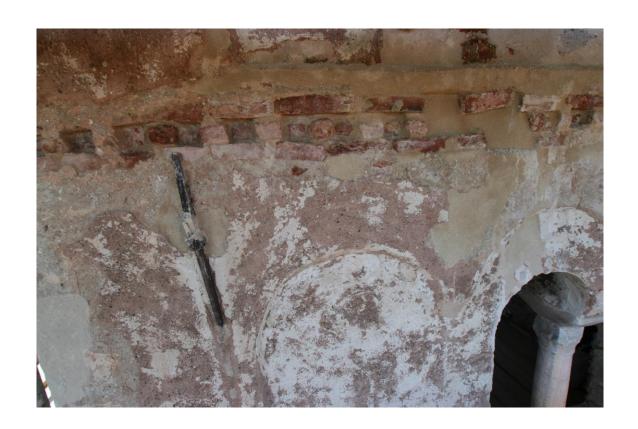
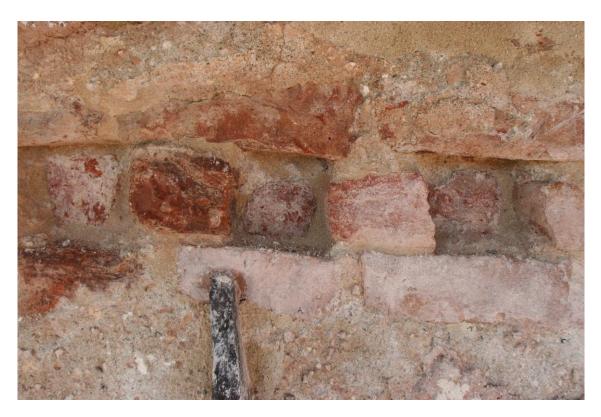
Fascia laterizia marcapiano a denti diritti. Due particolari appena liberati dall'intonaco.

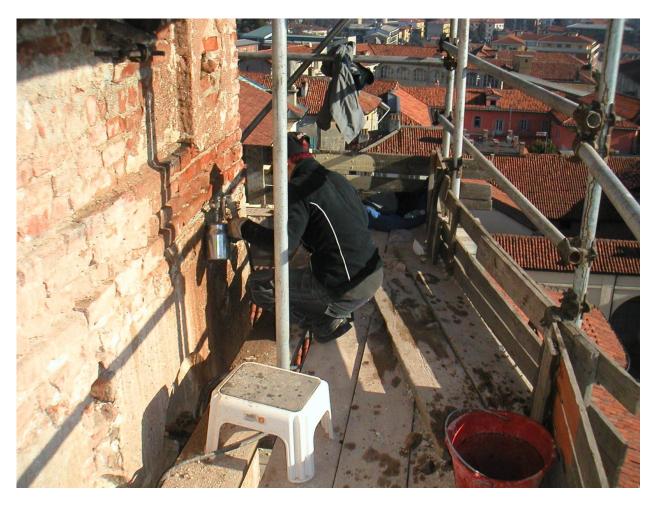
Intervento di pulitura di una fascia marcapiano.

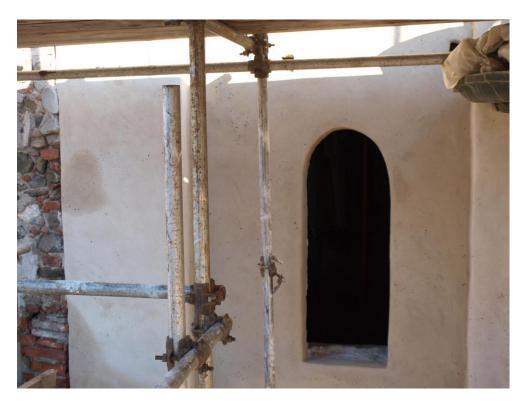
Terzo livello, lato ovest. Eliminazione della finestra, con ricostruzione della monofora.

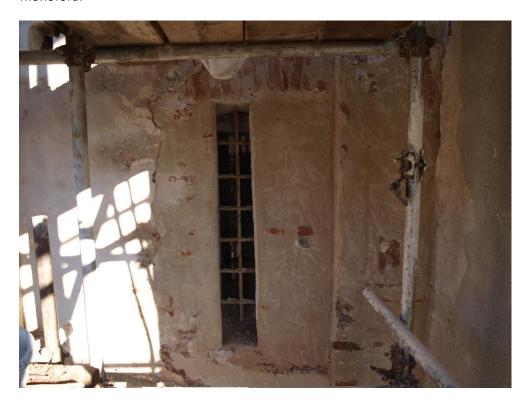
Secondo livello, lato ovest. Eliminazione della finestra, con ricostruzione della feritoia e della lesena.
