I CAMPANILI PRIMA DEI LAVORI

CAMPANILE NORD

CAMPANILE SUD

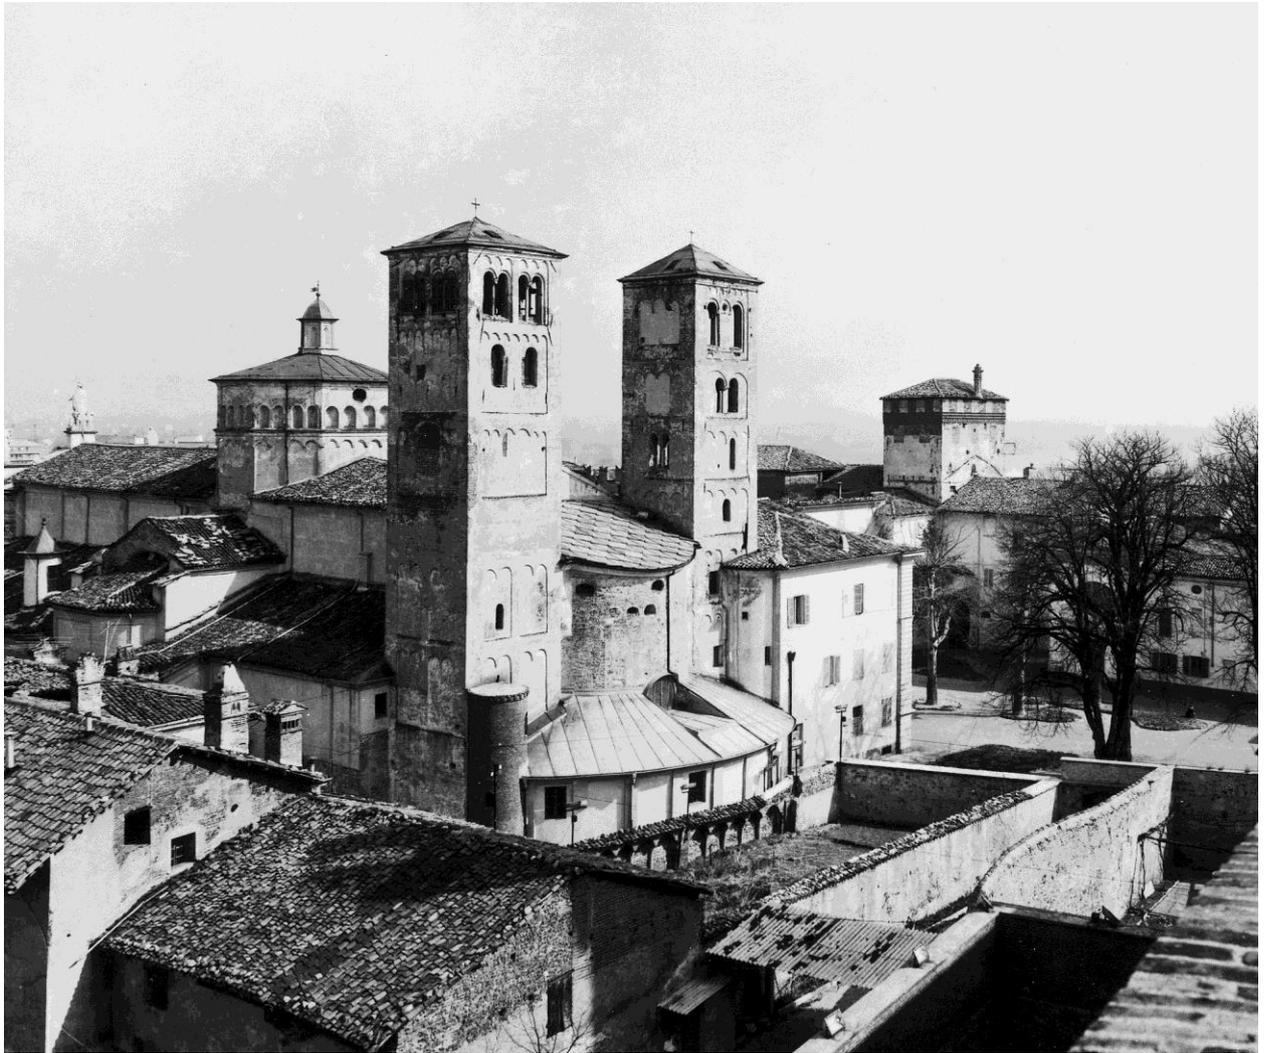
Il duomo e il chioostro dei canonici nel contesto dell'acropoli eporediese, già luogo del Foro romano e poi sede del potere episcopale, visti dal trecentesco castello sabauda, in una foto del secolo scorso.

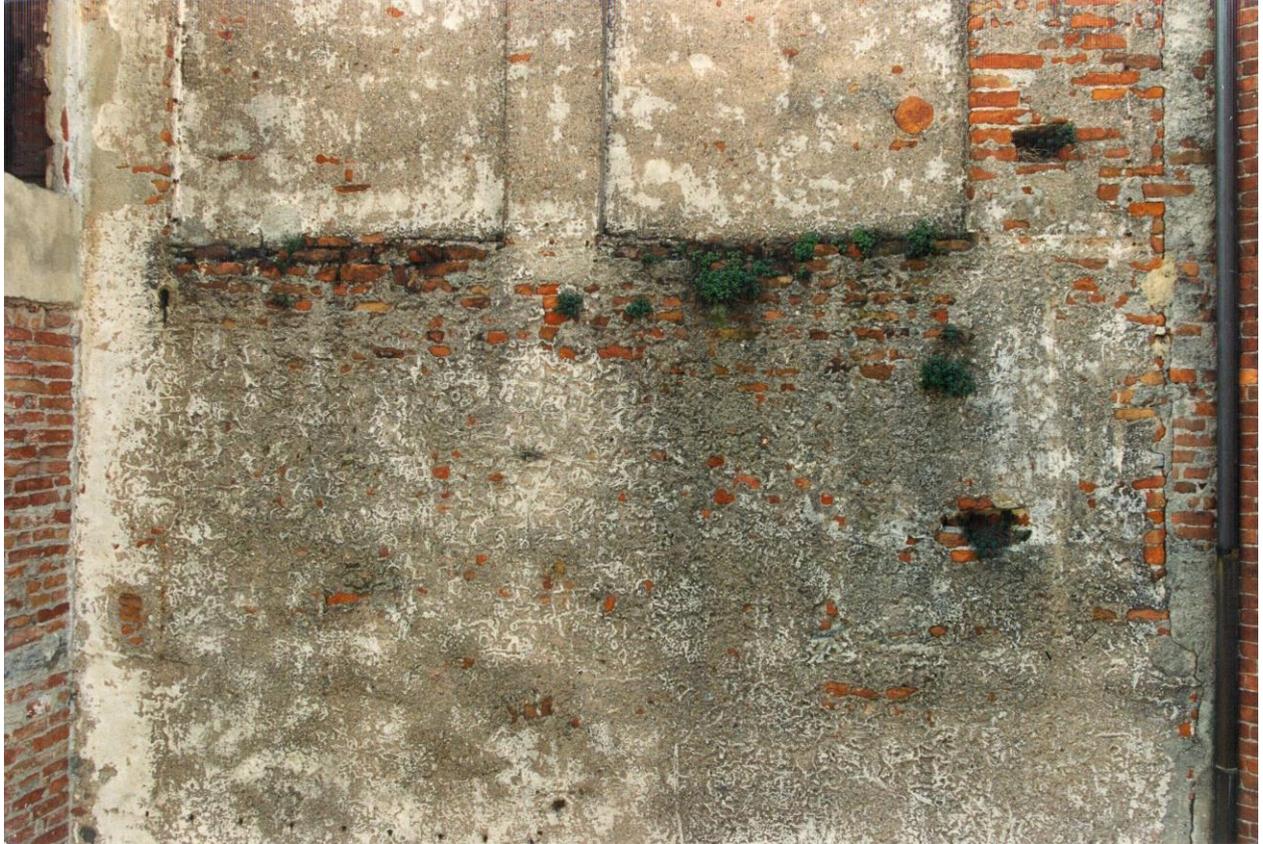
Campanile nord, lato nord, primo livello. A questo livello il campanile è attraversato dal deambulatorio superiore del duomo, di cui conserva uno stretto finestrino ad arco, tamponato esternamente, rimesso in luce internamente nel corso degli interventi nel deambulatorio.

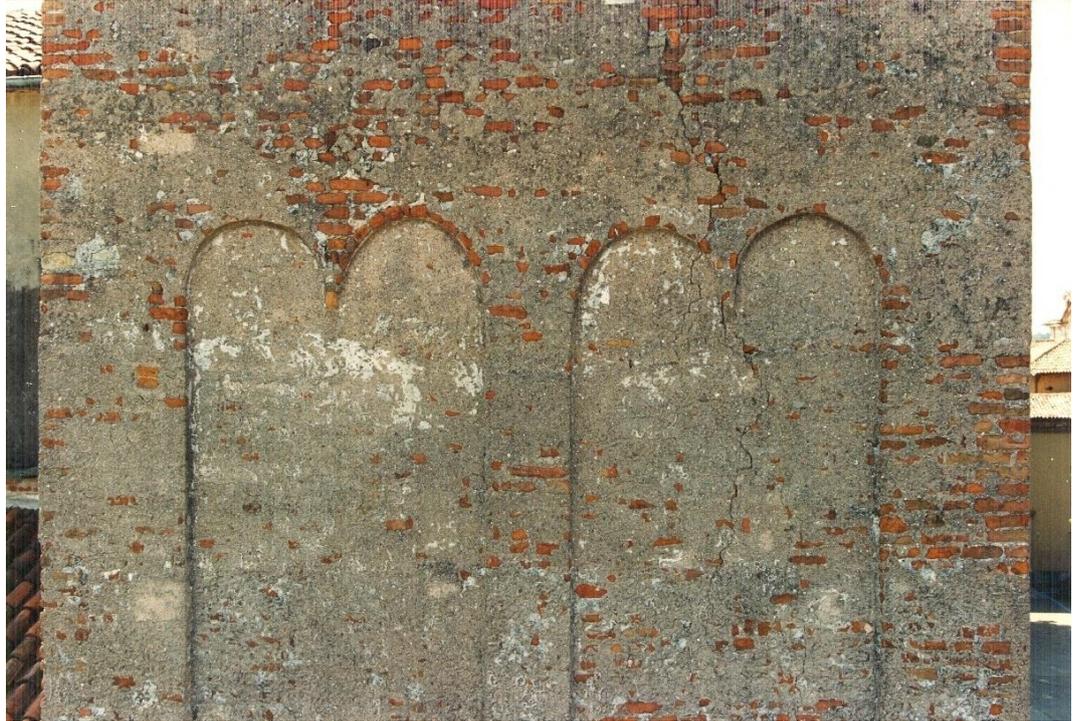
Campanile nord, lato nord, terzo livello. Con i livelli sottostanti, costituisce una prima fase preromanica, che si conclude temporaneamente a questo livello, per motivi sconosciuti, con la realizzazione di una copertura provvisoria in corrispondenza del piano cieco superiore. È caratterizzato da due campi, separati da una lesena, privi di aperture e conclusi da grandi archetti pensili binati, con un passo di 75 cm circa.

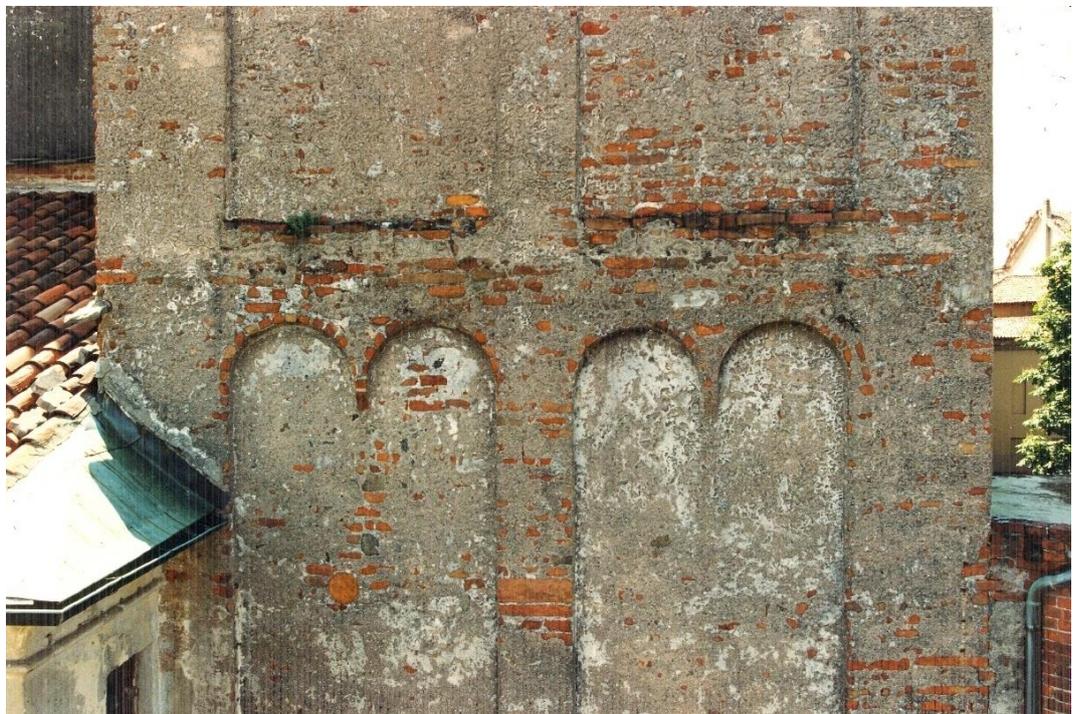
Campanile nord, lato nord, secondo livello. Connessione con la copertura della navata minore destra.

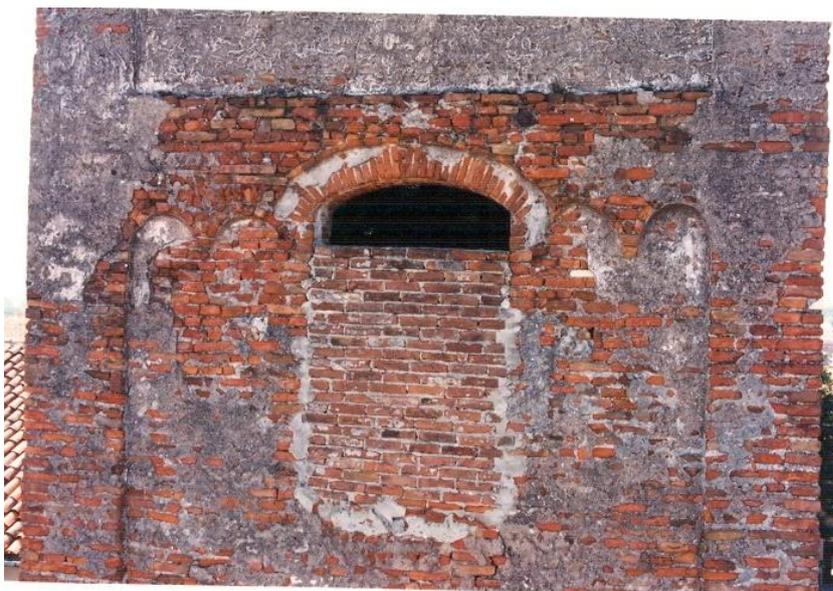
Campanile nord, lato nord, quinto livello. Ripresa costruttiva dopo l'arresto di cui all'immagine sottostante, ancora nell'ambito del cantiere preromanico, caratterizzata tuttavia da alcune variazioni, come l'abbandono della lesena centrale e la riduzione del passo degli archetti. La bifora, presente su tutti e quattro i lati, è stata qui trasformata in un'unica apertura di servizio per l'entrata e uscita delle campane del soprastante castello. Questo è infatti l'unico lato del campanile completamente libero fino a terra.

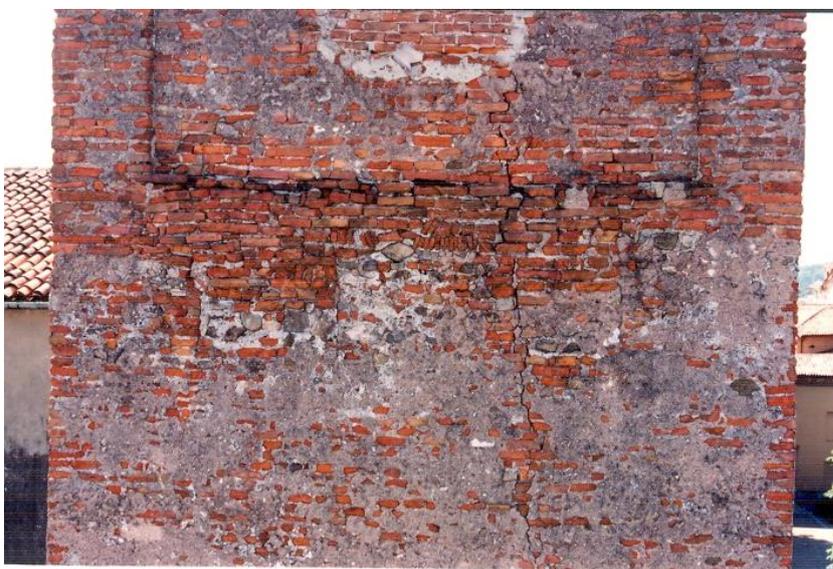
Campanile nord, lato nord, quarto livello. Piano cieco e privo di caratterizzazione architettonica denotante un arresto costruttivo del campanile, al livello sottostante, per cause sconosciute. A questo livello fu realizzata una copertura provvisoria, come si ricava da indizi nelle murature. Questi consistono in una cornice aggettante in laterizi, conclusa da lastre di pietra, sui lati est e ovest, scalpellata e ricoperta dall'intonaco alla ripresa dei lavori, e da due serie di copertine in lastre di pietra inclinate, sui lati nord e sud, visibili internamente al campanile. Alla ripresa dei lavori si rinunciò a modellare architettonicamente questo piano.

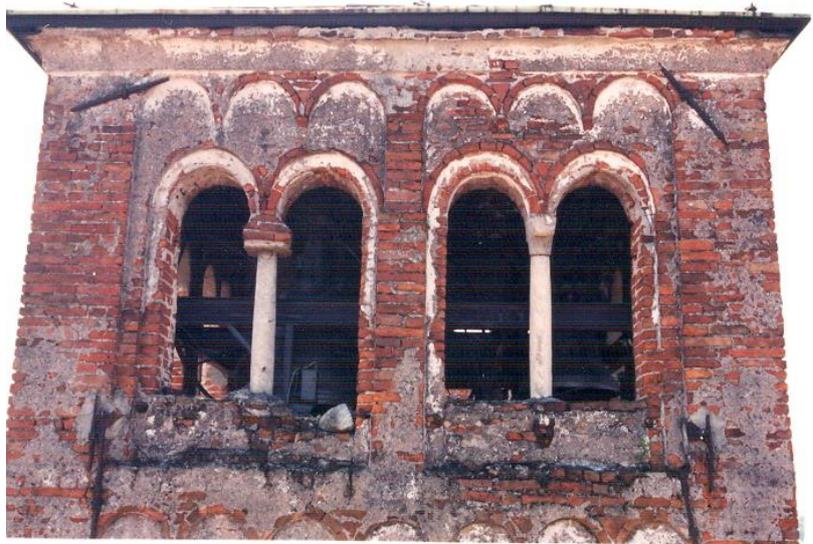
Campanile nord, lato nord, settimo livello. Con il piano sottostante, è occupato dal castello delle campane. Ricompare la lesena centrale a formare due campi, forati ciascuno da una bifora. La bifora di sinistra porta i segni di un brutale sfondamento, probabilmente da parte dei francesi, che nel 1705 calarono a terra le campane per sottoporle a riscatto. La colonnina fu rimessa poi in opera alla meno peggio, senza il ripristino degli archi, con un capitello rozzamente assemblato in muratura, mentre il capitello originale, rotto, è stato rinvenuto nel rialzamento del davanzale.

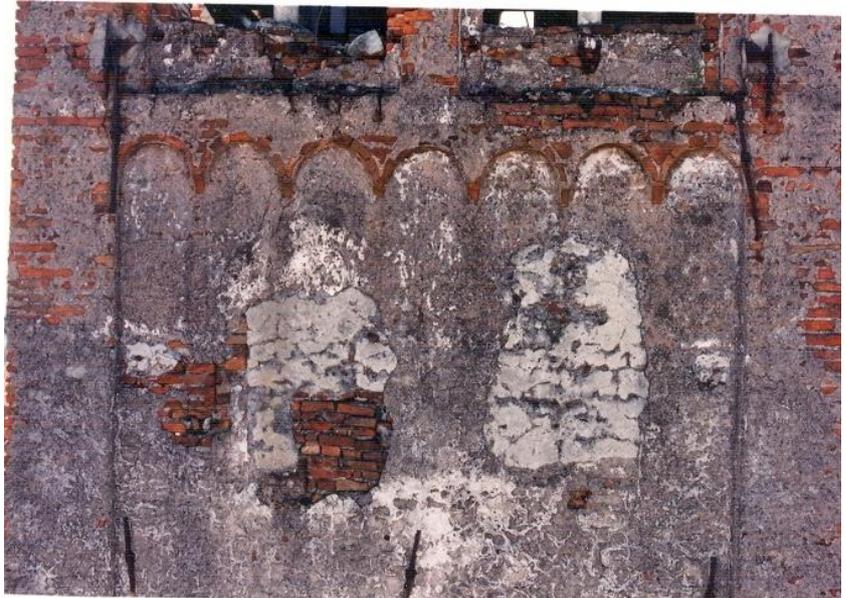
Campanile nord, lato nord, sesto livello. Con il piano superiore, costituisce la ricostruzione romanica seguita alle distruzioni causate dal terremoto del 1117. Entrambi sono caratterizzati dalla riduzione del passo degli archetti pensili, da 75 a 50 cm circa, e dal fatto che i laterizi degli stessi e le cigliature delle ghiere, sagomati, erano destinati a restare in vista, come le fasce marcapiano "a denti di sega". La trifora, presente su tutti i lati a questo livello, permane sotto il tamponamento, ma in gran parte rovinata, forse per il motivo già detto, cioè la rimozione violenta delle campane, o per motivi bellici, essendo questo lato il più vicino alle mura e il più esposto. La trifora, presente su tutti i lati a questo livello, permane sotto il tamponamento, ma in gran parte rovinata, probabilmente per lo stesso motivo precedentemente detto.

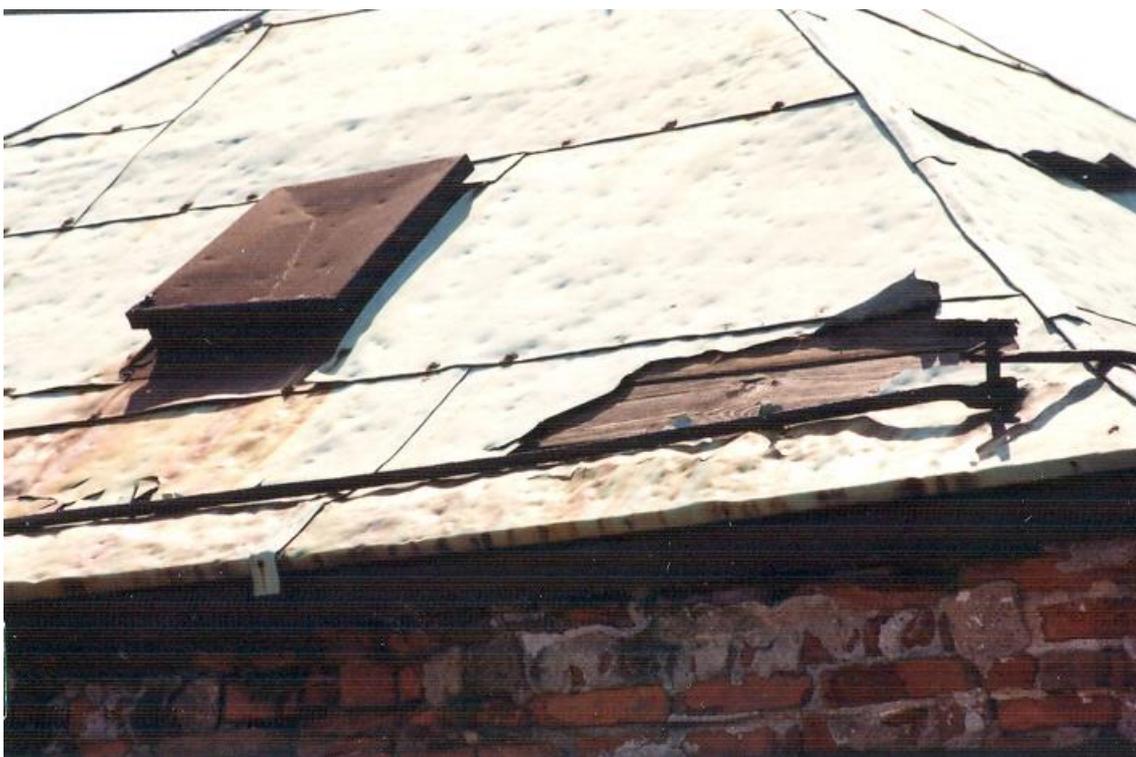
Campanile nord, lato ovest, copertura. È evidente lo stato della copertura in spesse lastre di rame. Letteralmente strappate dal vento, che a questo livello (il duomo è collocato su un rilievo dallo sbocco della valle di Aosta) è violentissimo. Si notano i passi d'uomo per l'ispezione e le barre ferma neve.

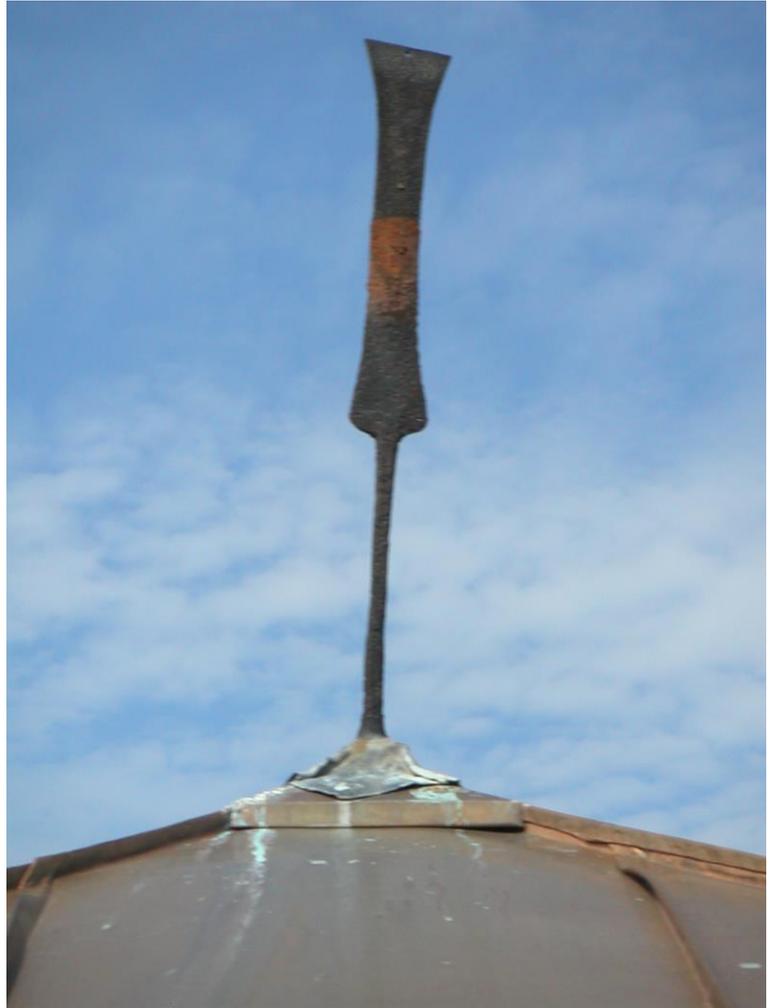
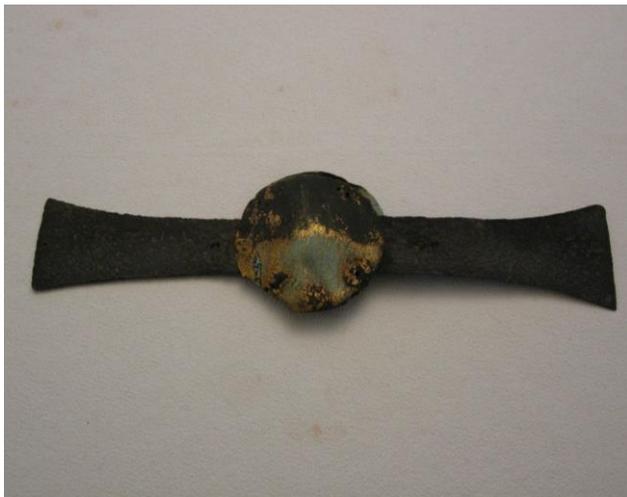
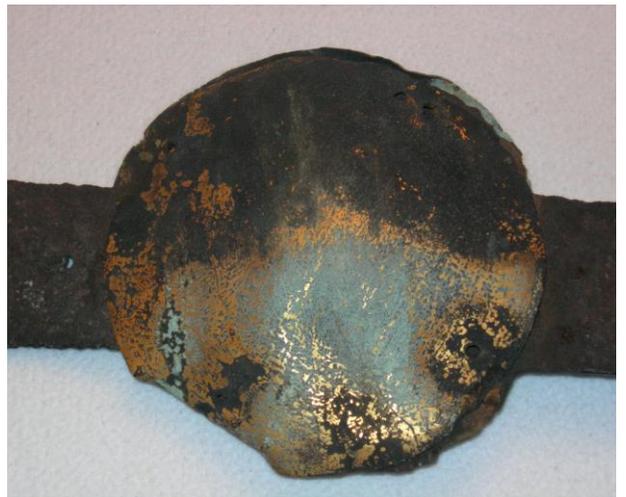
Campanile nord. In alto il braccio verticale della croce ancora in sito al momento dell'erezione dei ponteggi. In basso il braccio trasversale, fortunatamente ritrovato impigliato nella barra ferma neve, e un particolare del disco centrale in rame dorato.

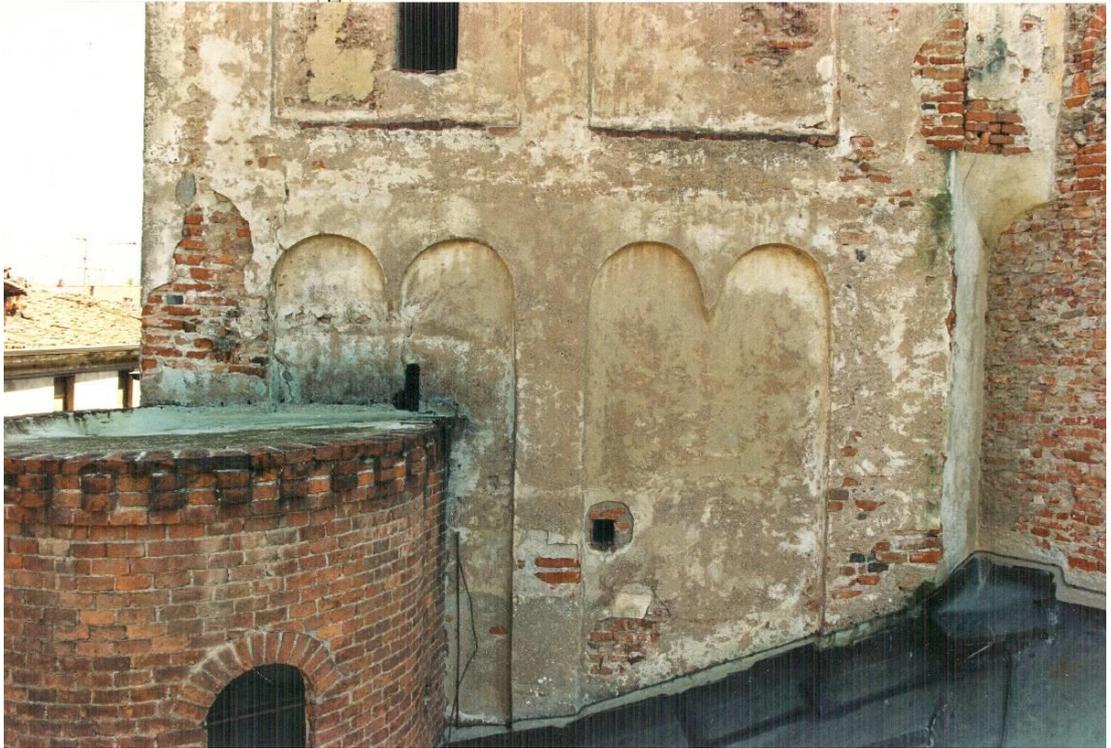
Campanile nord, lato ovest, secondo livello, emergente dalla copertura del deambulatorio superiore. Nel campo di sinistra, una feritoia parzialmente occlusa dalla torretta scalare costruita dal Capitolo dei Canonici nel 1890 per dare più comodo accesso al campanile. Nella parte inferiore del campo di destra si nota il frammento di lapide romana di cui alla figura successiva.

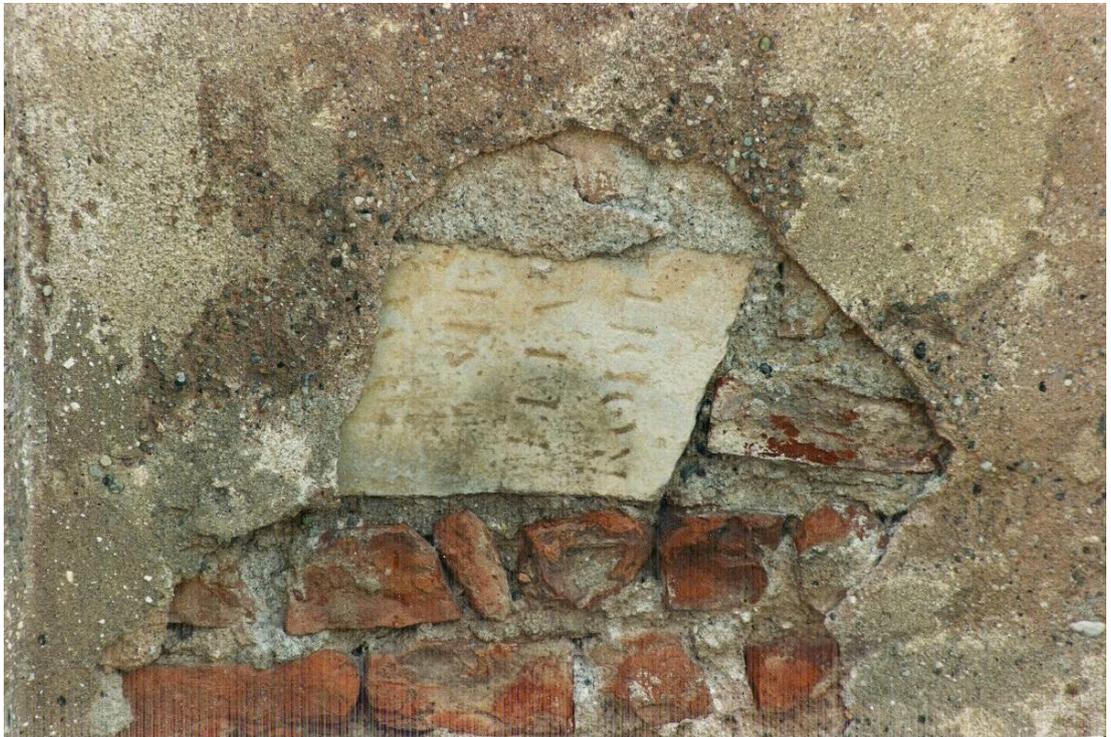
Campanile nord, lato ovest, secondo livello. Il frammento di lapide romana con dedica ad Afrodite, incluso nella muratura.

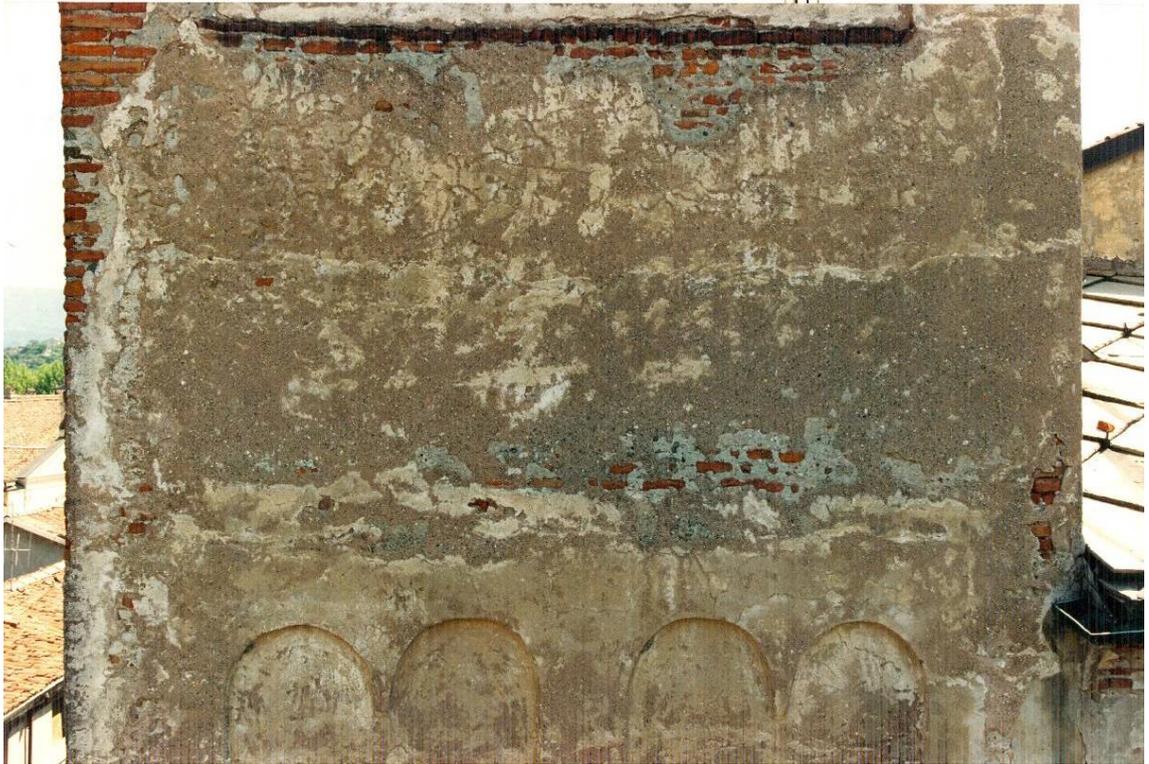
Campanile nord, lato ovest, quarto livello. Piano cieco. L'intonaco nasconde, nella parte inferiore, la cornice scalpellata che testimonia l'arresto costruttivo, con la formazione di un tetto provvisorio.

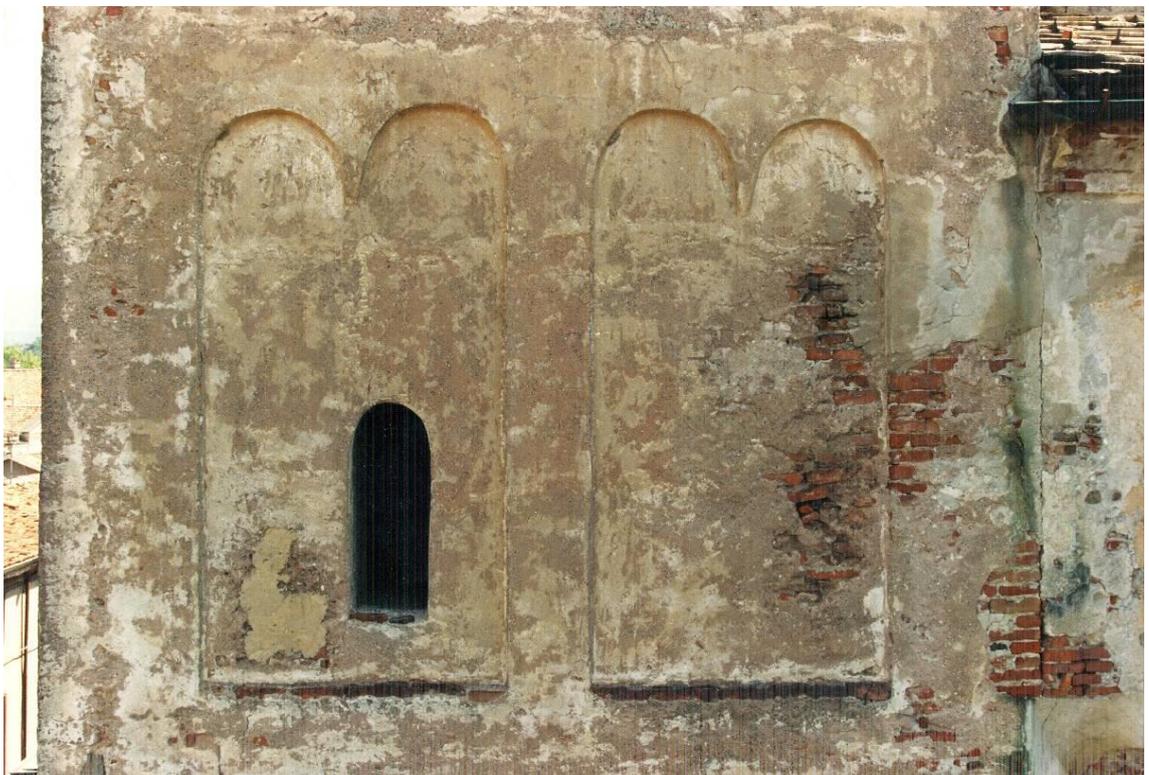
Campanile nord, lato ovest, terzo livello. Due campi conclusi da archetti binati, uno dei quali caratterizzato da una piccola monofora. A destra connessione con l'abside, o meglio con il tamponamento che occlude lo stacco fra il campanile e la curva absidale.

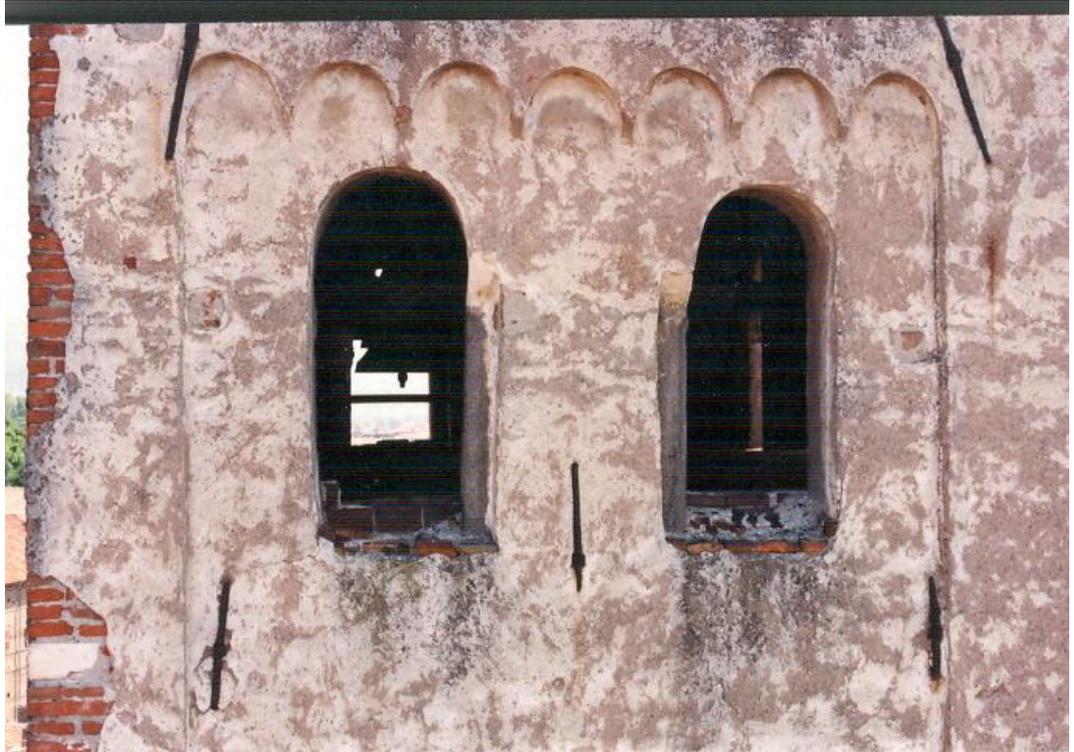
Campanile nord, lato ovest, sesto livello, caratterizzato da un unico campo, forato da una trifora. Questa ha l'arco centrale tamponato in via precauzionale, a causa della presenza del castello delle campane.

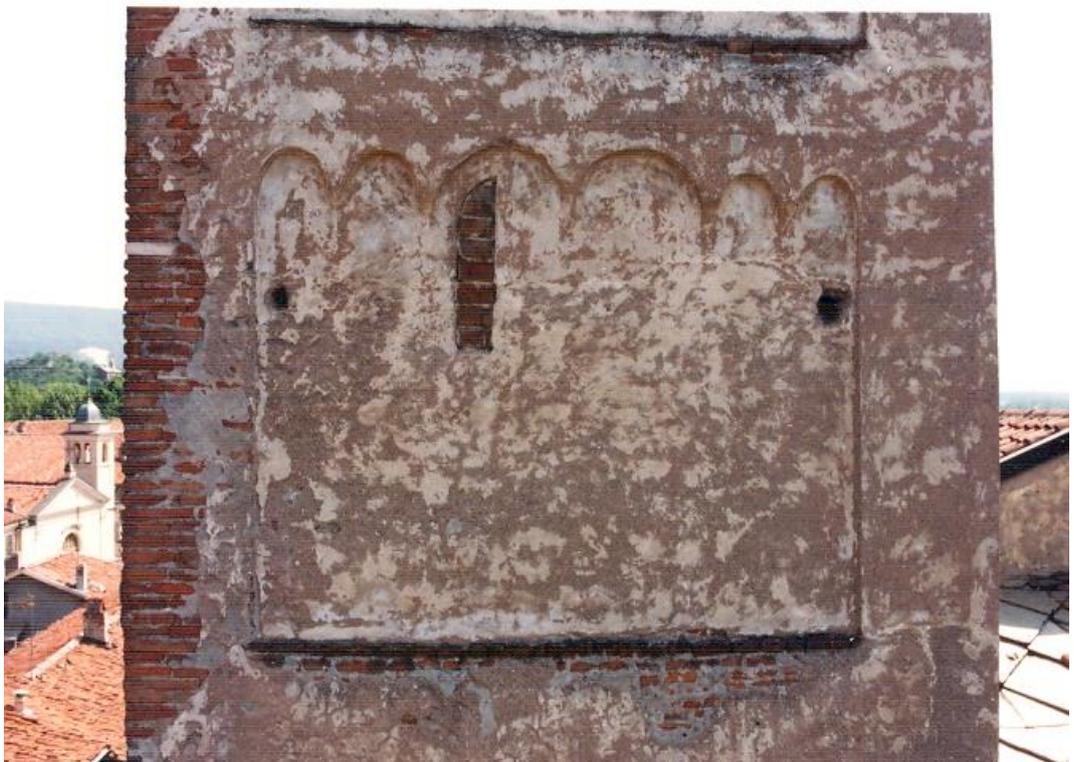
Campanile nord, lato ovest, quinto livello, caratterizzato da unico campo, forato da una bifora, tamponata. Questo piano, che costituisce la ripresa costruttiva dopo l'arresto e la formazione di un tetto provvisorio, è ancora ascrivibile al cantiere preromanico, ma mostra alcuni interessanti variazioni, quali la riduzione del passo degli archetti pensili, che si allargano poi a formare ghiera sugli archi della bifora.

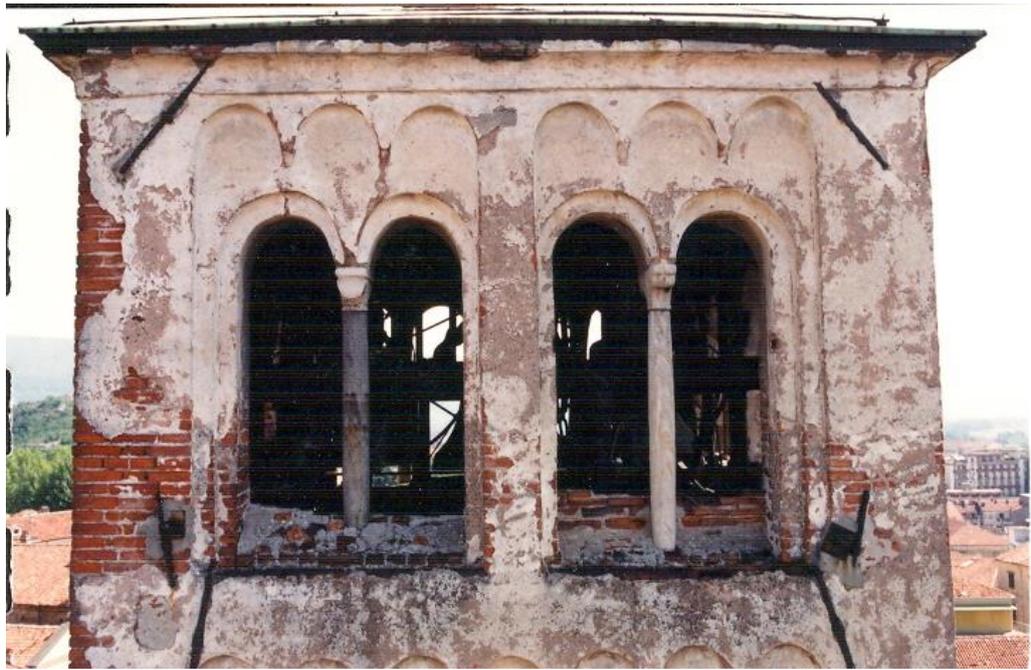
Campanile nord, lato ovest, settimo livello, costituito da due campi, separati da una lesena, ciascuno forato da una bifora. Si notano i muretti di rialzamento dei davanzali per proteggere il castello delle campane dalla pioggia di stravento.

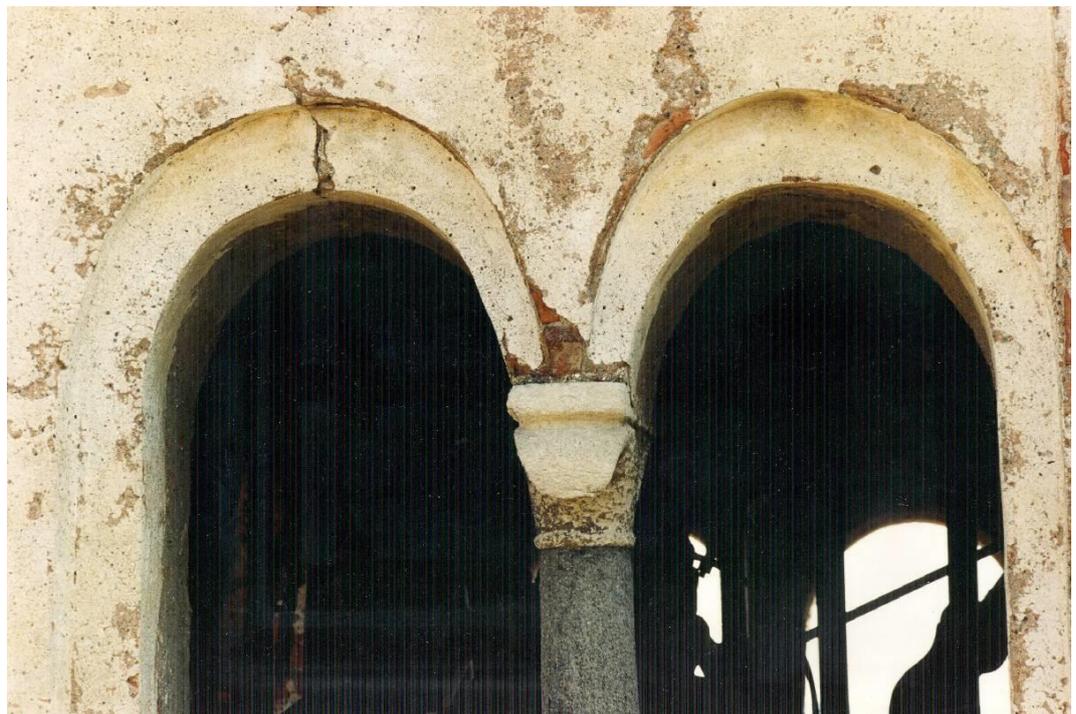
Campanile nord, lato ovest, settimo livello. Particolare della bifora di sinistra. Contrariamente alla parte preromanica, dove colonnine e capitelli sono variamente arrangiati con materiale di recupero, nei due piani della ricostruzione romanica questi elementi architettonici sono eseguiti appositamente.

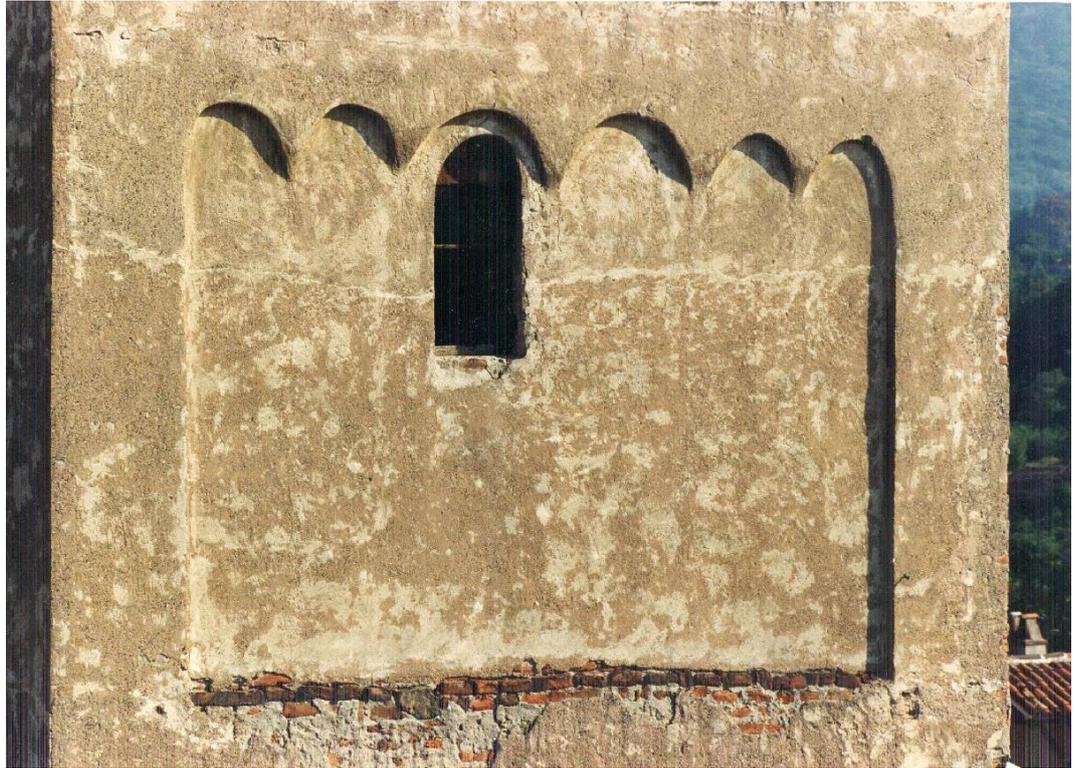
Campanile nord, lato sud, quinto livello. È la ripresa costruttiva, dopo l'arresto, ancora scrivibile al cantiere preromanico. Unico campo, caratterizzato da una bifora parzialmente tamponata, ai cui archi gli archetti pensili si accostano, formando ghiera.

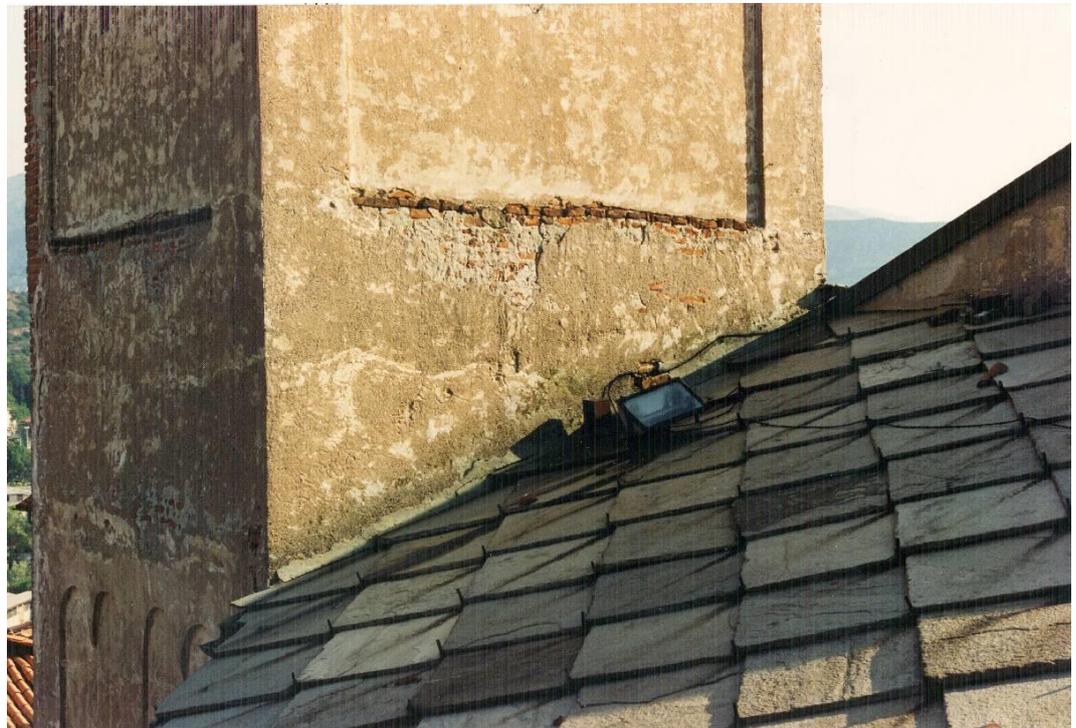
Campanile nord, lato sud, quarto livello. Rapporto fra il livello, cieco, e il tetto dell'abside. Questo, a un'unica falda coperta da lose, è un intervento di urgenza postbellico, chiaramente deturpante.

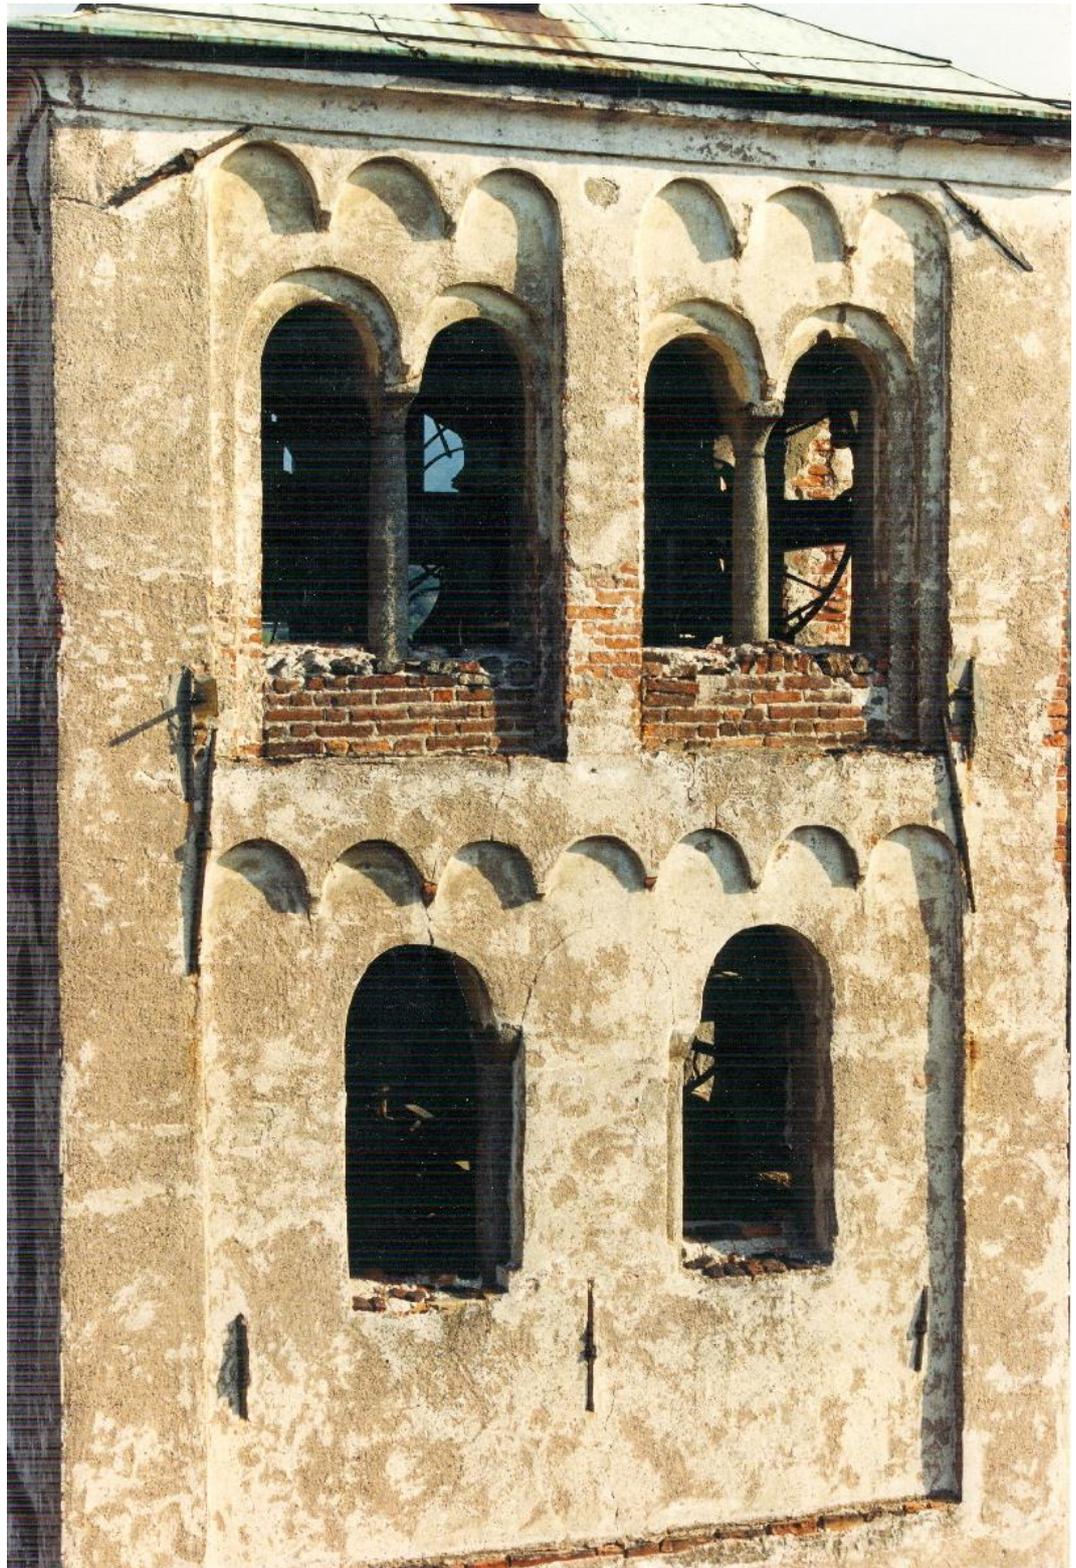
Campanile nord, lato sud, settimo e sesto livello. Questi due piani costituiscono la ricostruzione romanica dopo la distruzione della sommità del campanile causata dal terremoto del 1117. Della trifora del sesto livello appare tamponato l'arco centrale, come misura precauzionale a causa della presenza del castello delle campane. Le fasce marcapiano "a denti di sega", coperte dall'intonaco settecentesco, mostrano in alcuni punti particolarmente protetti di essere originariamente ricoperte da intonaco dipinto ad affresco a riprodurre il colore del laterizio.

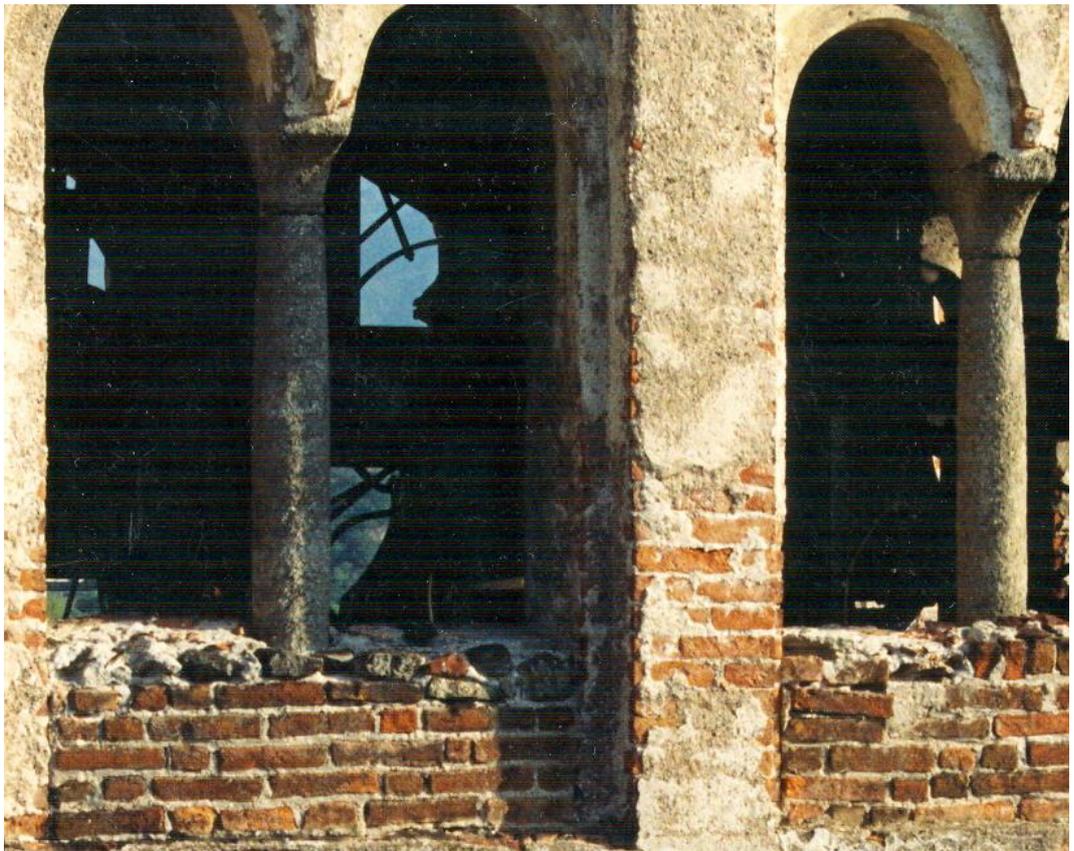
Campanile nord, lato sud, sesto livello. Dettaglio delle bifore. Si nota il forte rialzo dei muretti destinati a proteggere dalla pioggia di stravento.

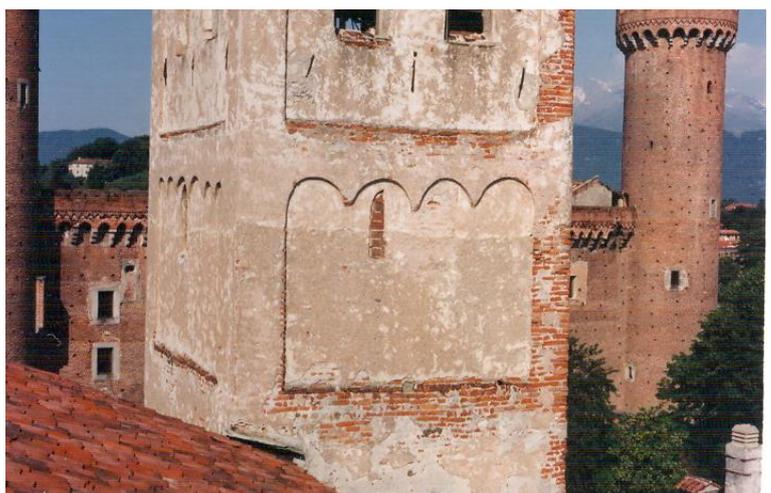
Campanile nord, lato est, quinto livello. Costituisce la ripresa costruttiva, ancora nell'ambito del cantiere preromanico dopo l'arresto e la formazione del tetto provvisorio. Qui gli archetti pensili hanno ancora il passo ampio di quelli sottostanti. È caratterizzato da una bifora completamente tamponata.

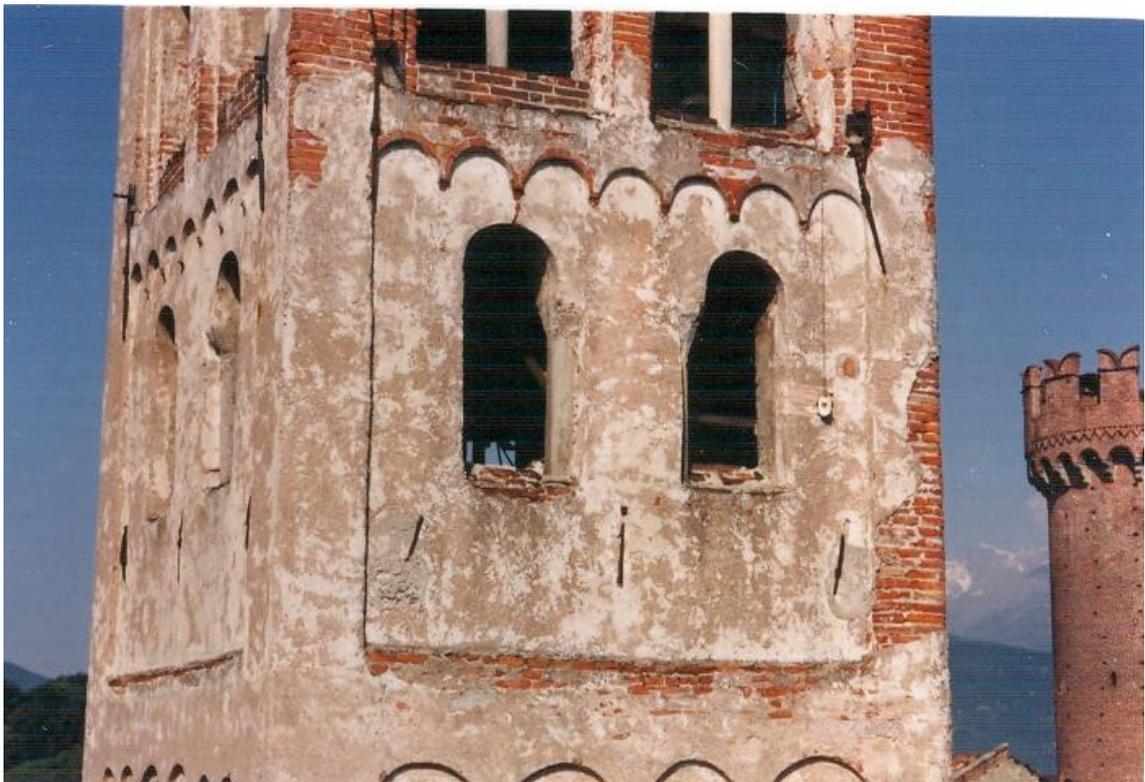
Campanile nord, lato est, sesto livello. Trifora parzialmente tamponata

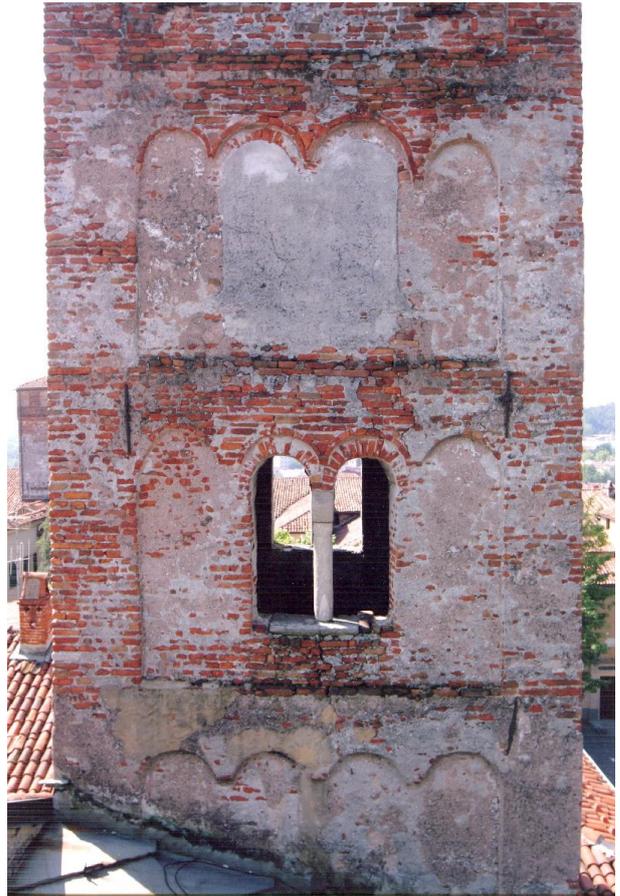
Campanile sud, lato nord, quarto, quinto e sesto livello emergenti dalla copertura dell'abside. Costituiscono la parte preromanica, sopravvissuta alle distruzioni del terremoto del 1117
