I CAMPANILI PRIMA DEI LAVORI

CAMPANILE NORD

CAMPANILE SUD

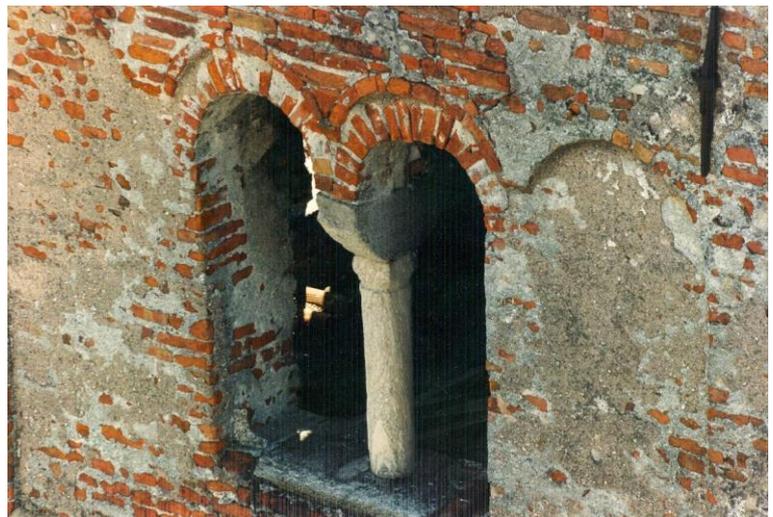
Campanile sud, lato nord, particolare della bifora del quinto livello, dove si vede come i due archetti pensili centrali formino ghiera sugli archi della bifora. La quasi completa stonacatura mette in rilievo l'assenza di mensoline all'imposta degli archetti pensili e la non sagomatura dei laterizi che li costituiscono, particolarità che caratterizzano la fase preromanica e suggeriscono la loro destinazione ad essere intonacati.

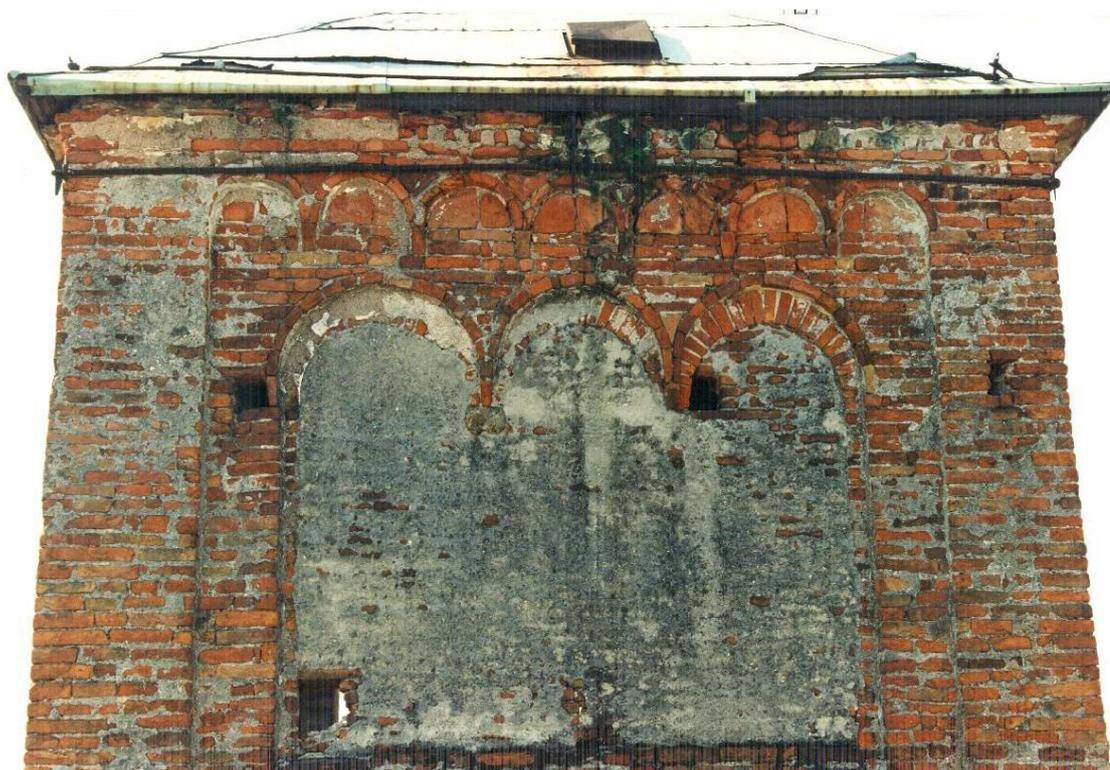
Campanile sud, lato nord, settimo livello, caratterizzato da un unico campo forato da una trifora. Costituisce la ricostruzione romanica della sommità, dopo la distruzione causata dal terremoto del 1117.

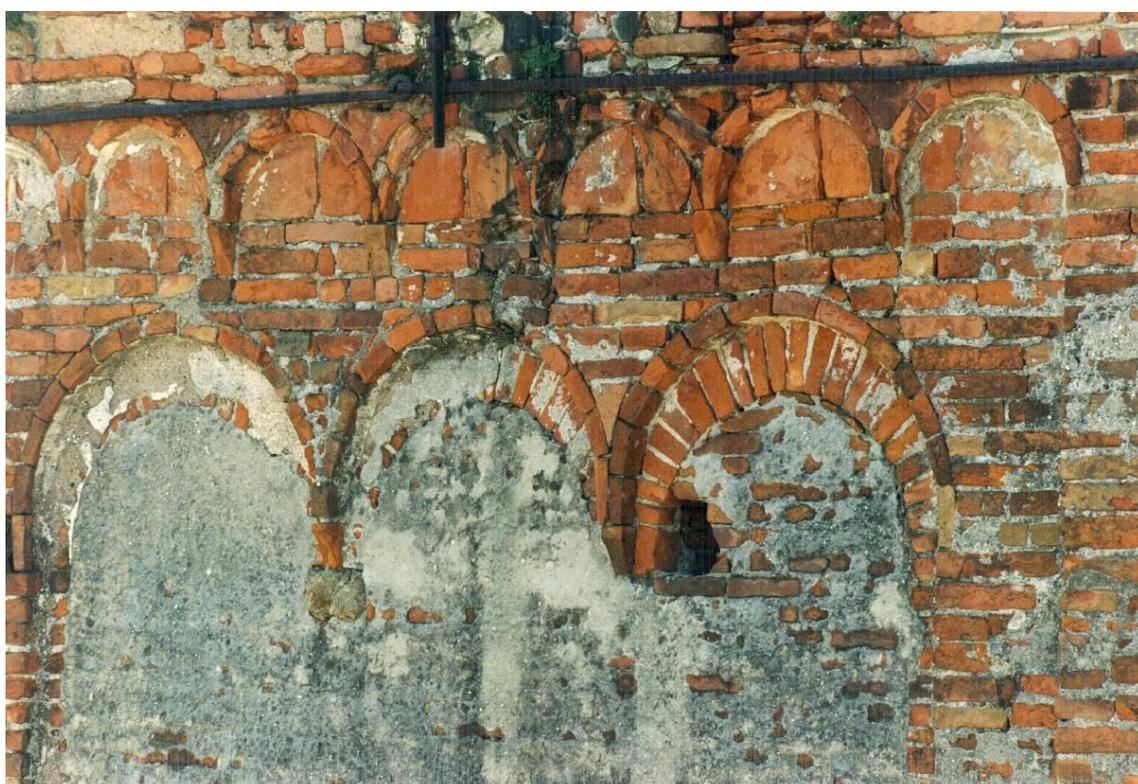
Campanile sud, lato nord, settimo livello, dettaglio. Sono qui particolarmente evidenti le armille falcate degli archi e i laterizi di recupero sagomati degli archetti e delle ghiere, destinati a restare in vista.

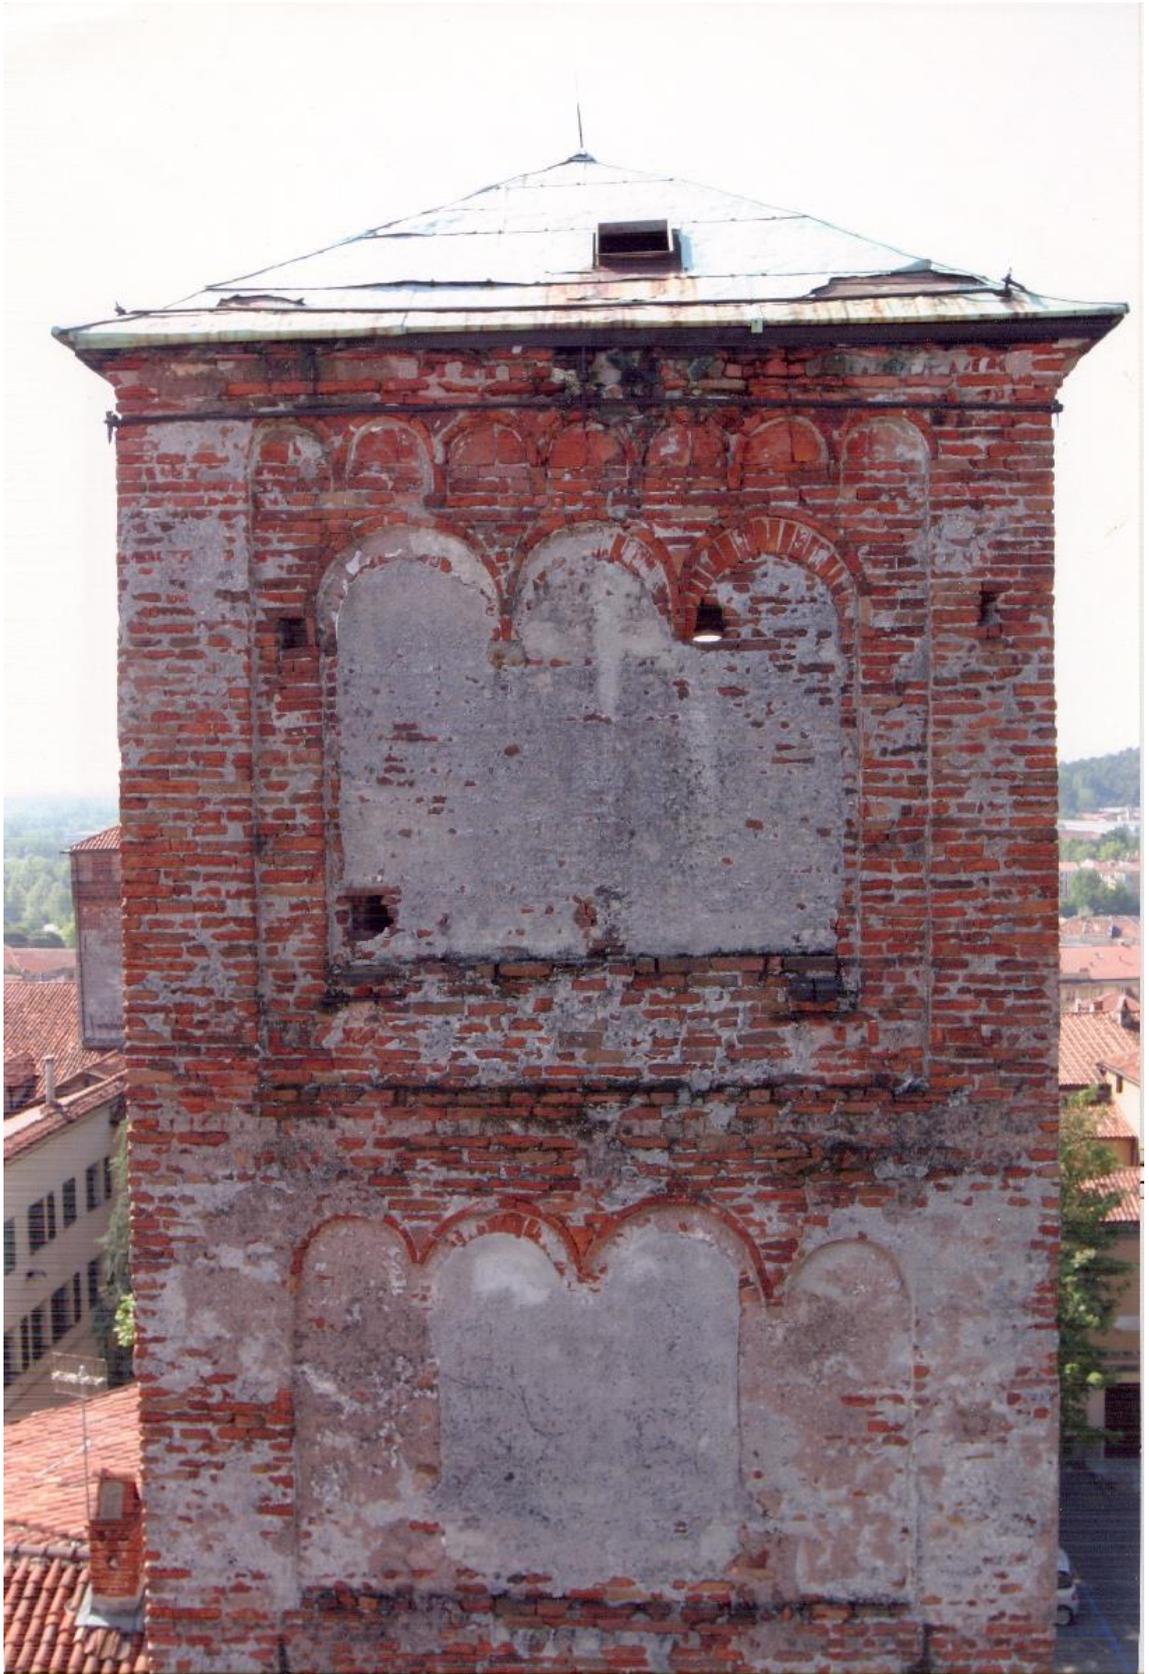
Campanile sud, lato nord. Sesto e settimo livello con la bifora e la trifora tamponate. Si può notare il pessimo stato della copertura.

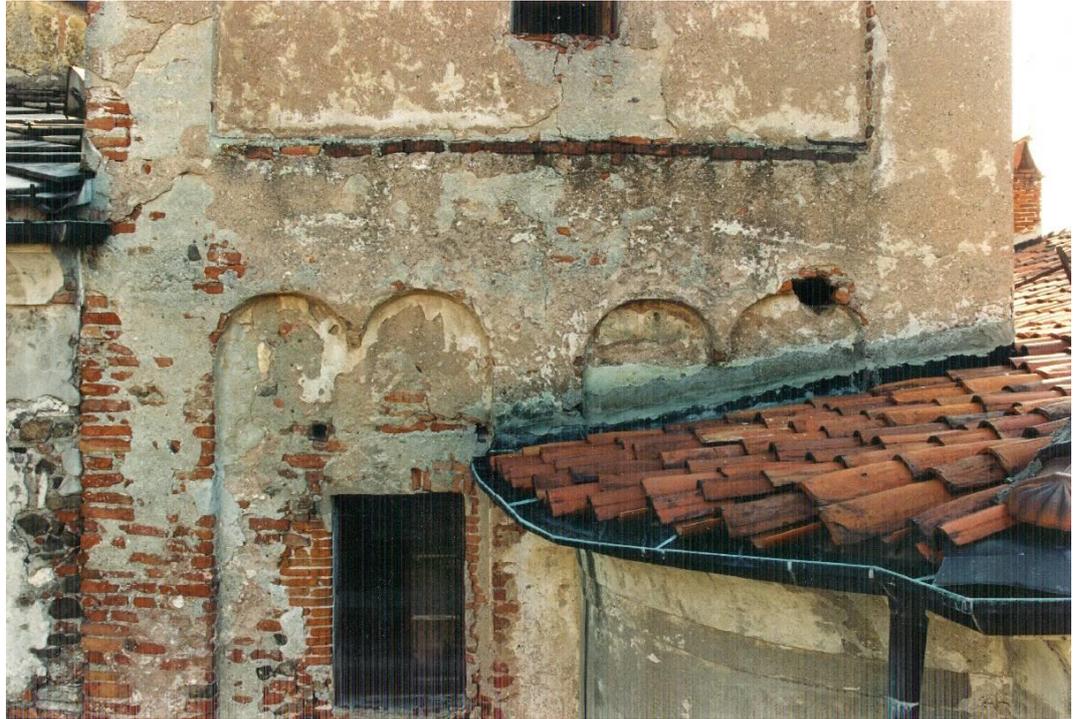
Campanile sud, lato ovest, terzo livello, emergente in parte dalla copertura dell'edificio neoclassico ospitante la sacrestia e la sala capitolare, che parzialmente lo occulta. Finestra che denuncia la formazione impropria di un locale di abitazione a questo livello. È la probabile trasformazione di una monofora

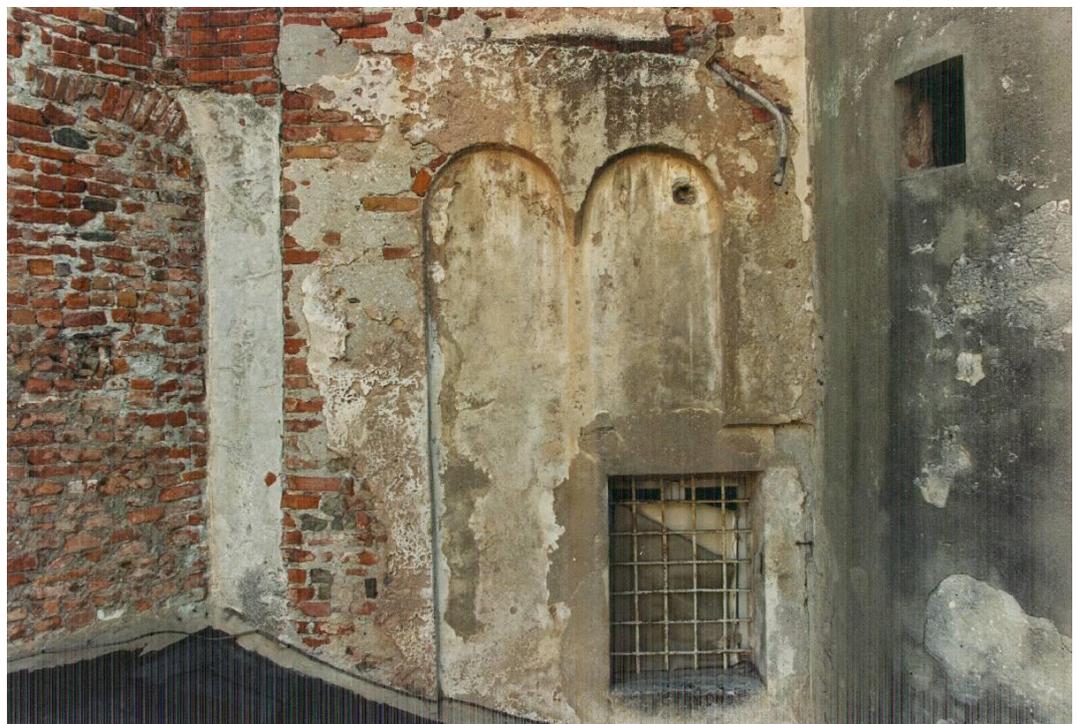
Campanile sud, lato ovest, secondo livello, emergente dalla copertura del deambulatorio superiore e parzialmente occultato dall'edificio della sacrestia. La finestra, che denuncia l'occupazione impropria del campanile con un locale d'abitazione, ha preso avvio da una feritoia e ha causato l'interruzione della lesena centrale.

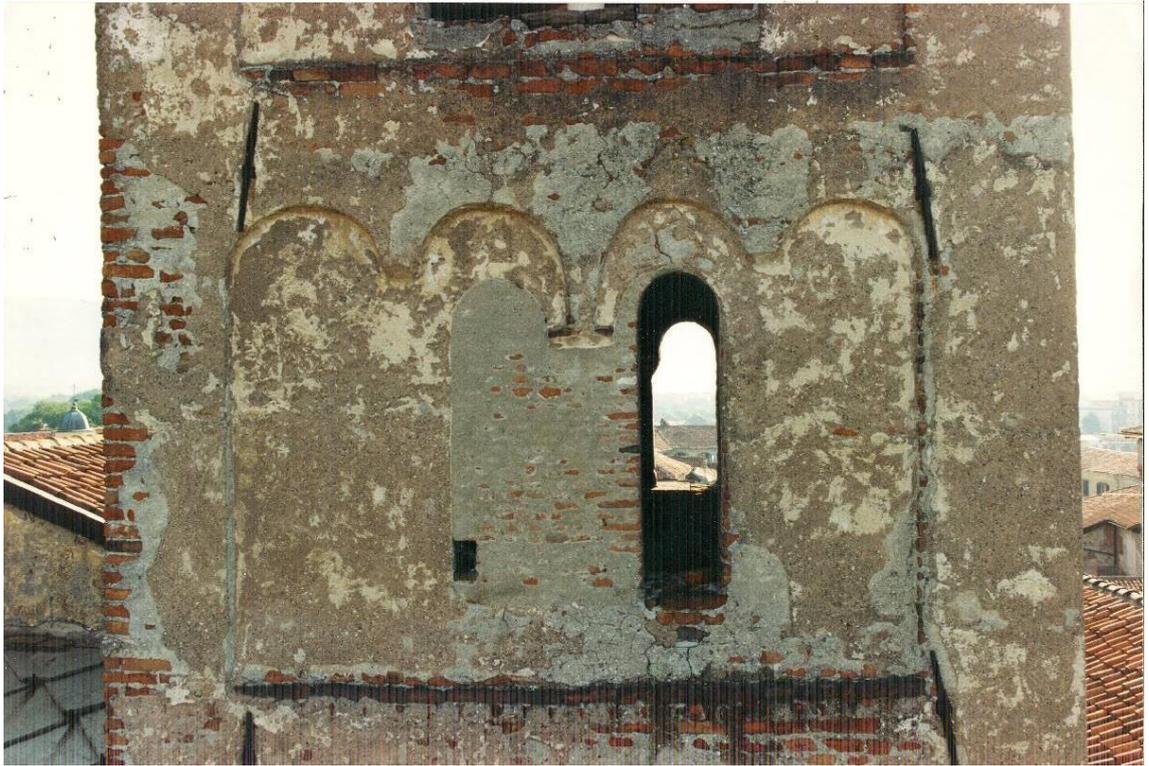
Campanile sud, lato ovest, quinto livello. È evidente la ricerca stilistica che porta qui l'imposta comune dei due grandi archetti pensili centrali a cercare un dialogo con il capitello e con gli archi della bifora, parzialmente tamponata.

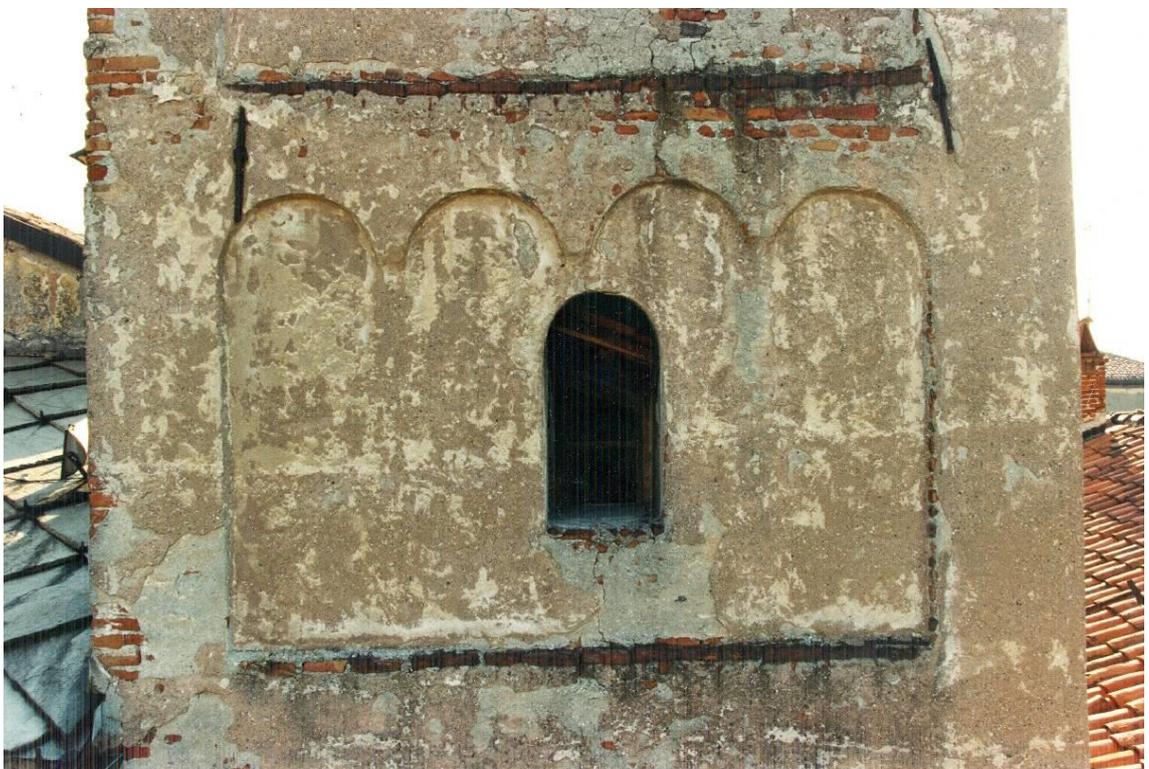
Campanile sud, lato ovest, quarto livello. Monofora.

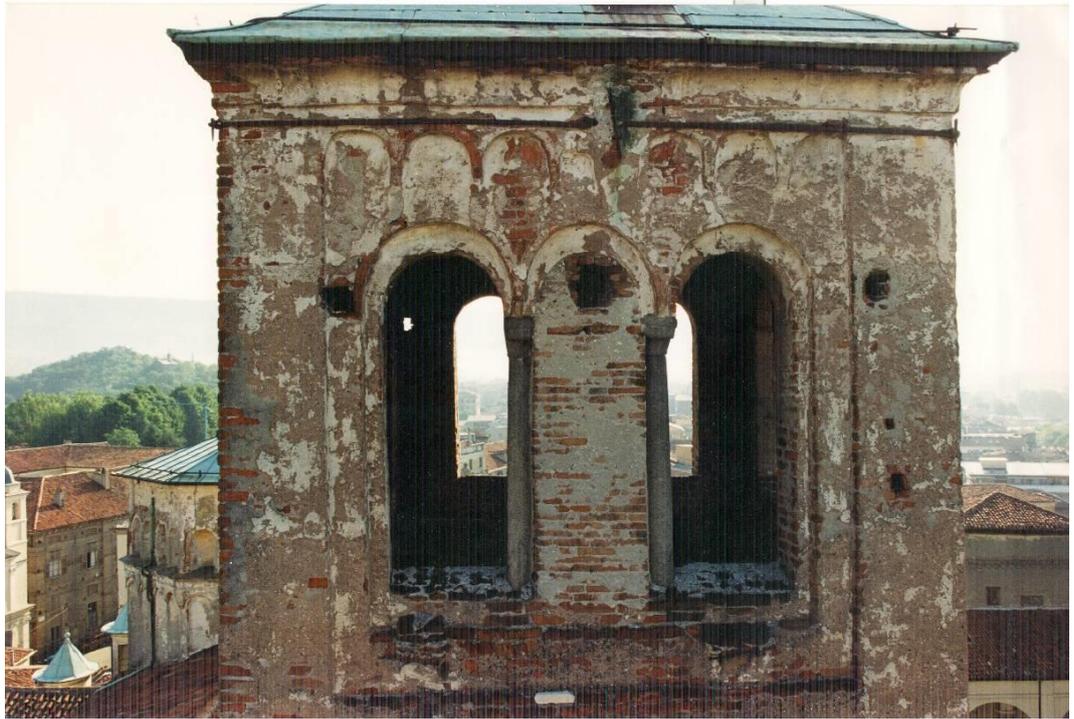
Campanile sud lato ovest, settimo livello. Ricostruzione romanica. La trifora è parzialmente tamponata a causa della straordinaria ampiezza delle luci e della snellezza delle colonnine, che appaiono fuori piombo su questo lato.

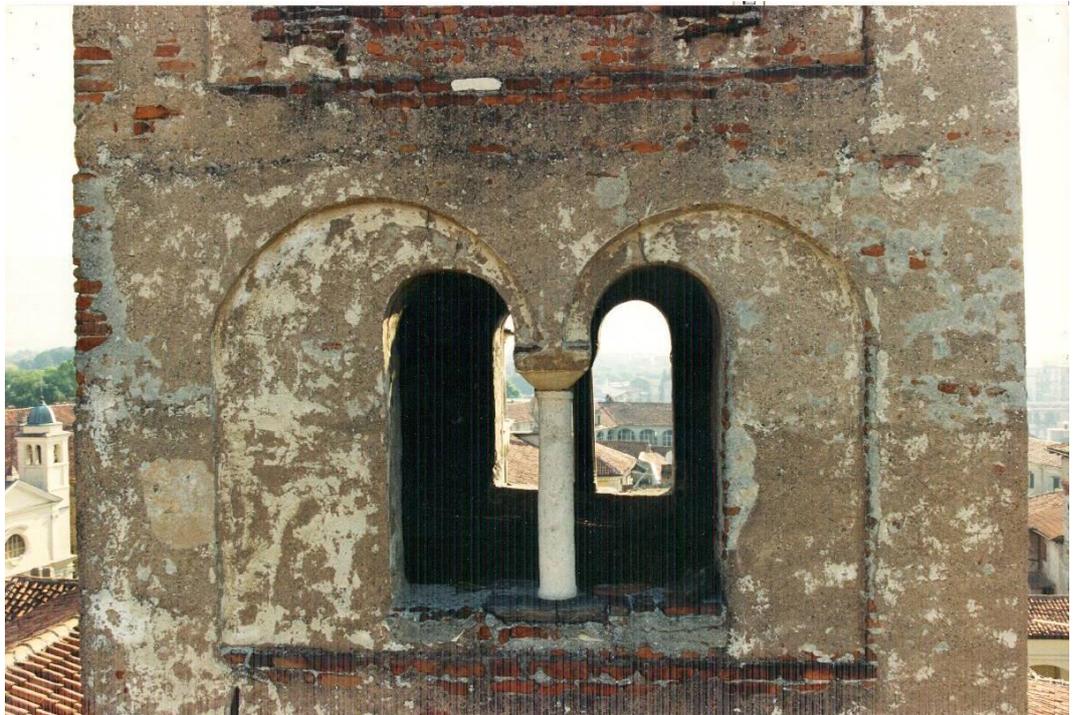
Campanile sud, lato ovest, sesto livello, l'ultimo ascrivibile alla fase preromanica, caratterizzata da una vivace ricerca stilistica. Particolarmente curioso l'aprirsi della ghiera in due grandi archi che concludono il campo.

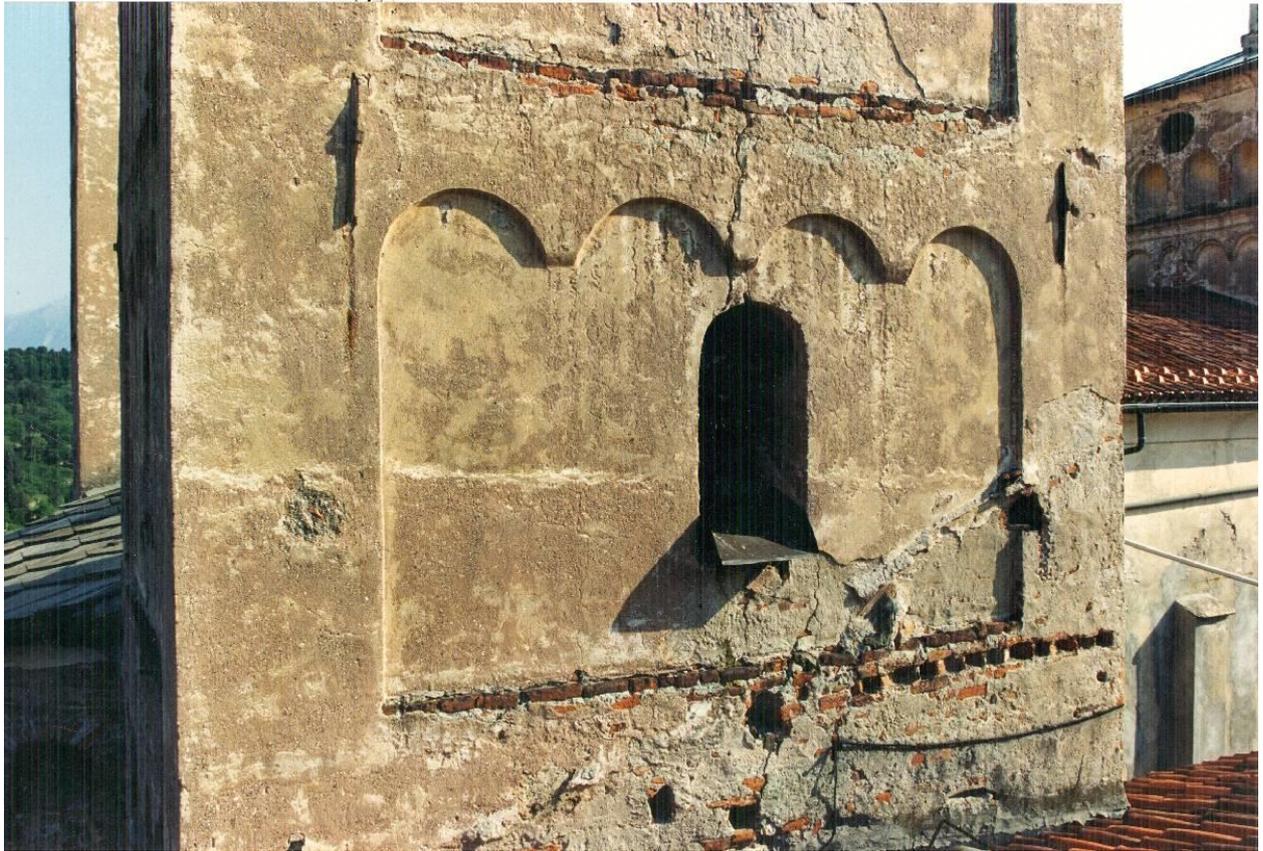
Campanile sud, lato sud, quarto livello. Caratterizzato da un unico campo, forato da una monofora. È il primo, su questo lato, a emergere dalla copertura dell'edificio della sacrestia. Conserva le tracce della precedente copertura del corpo di fabbrica quattrocentesco della sacrestia, prima che venisse accorpata, insieme con la sala capitolare, nell'edificio neoclassico costruito nel 1844 su progetto del geom. Girelli. Essendo l'interno del campanile da qui in su privo di impalcati, per proteggere i due locali impropriamente ricavati ai livelli sottostanti, è stato a questo livello costruito un tettuccio interno in coppi, la cui acqua di scolo è smaltita per mezzo del faldale che si vede fuoriuscire dalla monofora.

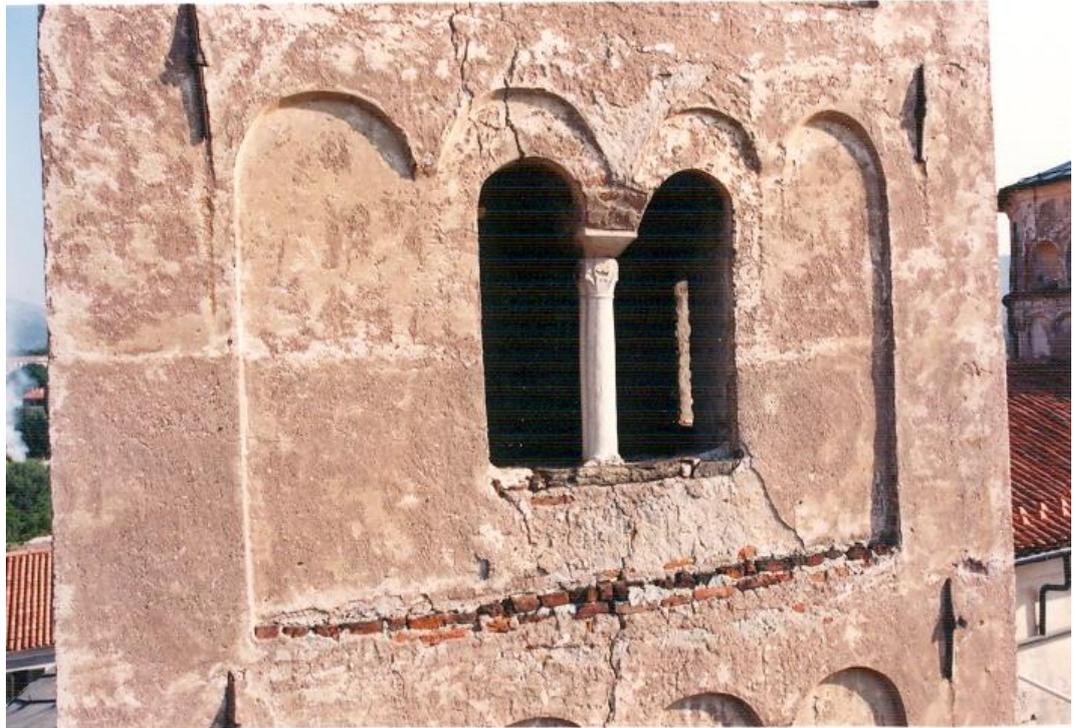
Campanile sud, lato sud, quinto livello. Bifora con colonnina di recupero, rilavorata nel capitello.

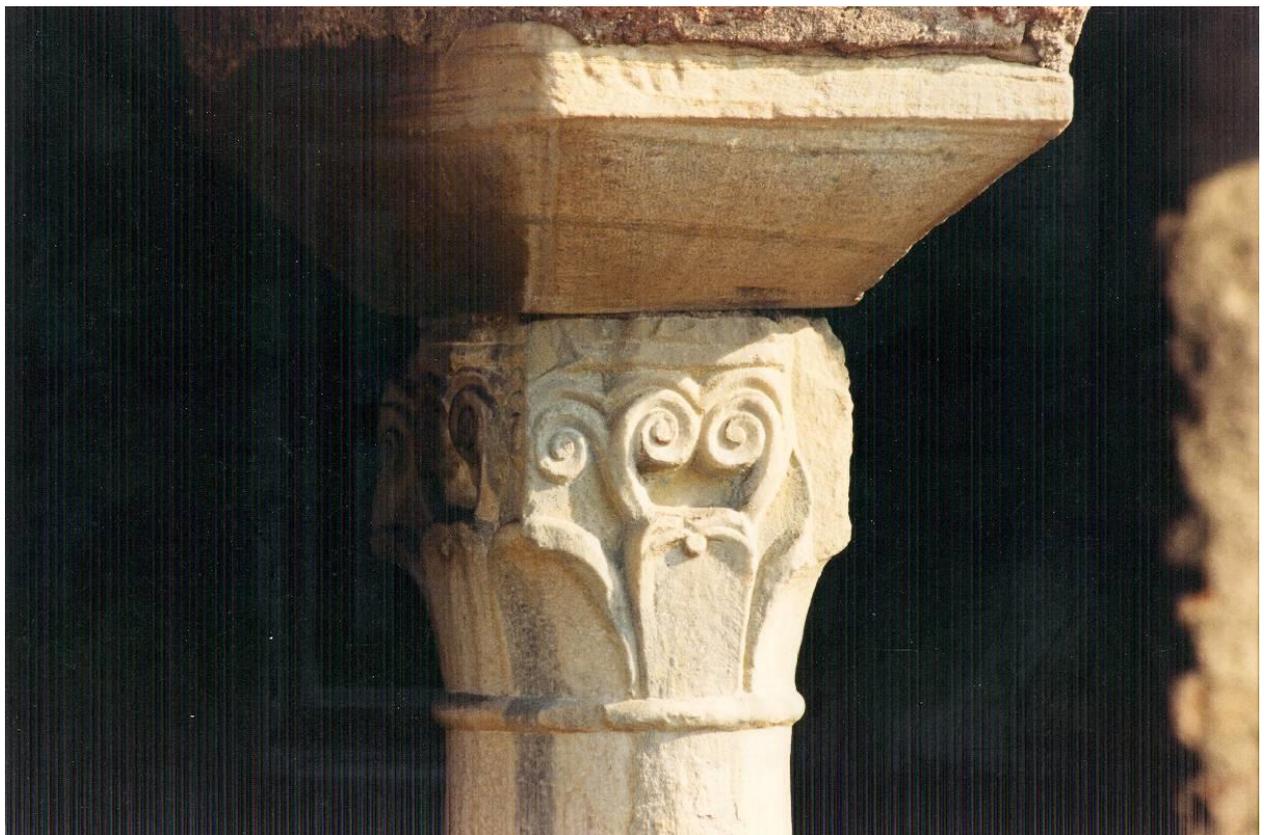
Campanile sud, lato sud, quinto livello. Particolare. Si tratta di un capitello di imitazione corinzia, facente corpo unico con la colonnina, rilavorato piuttosto sbrigativamente nella metà superiore. Possibili raffronti con capitelli di San Salvatore a Brescia.

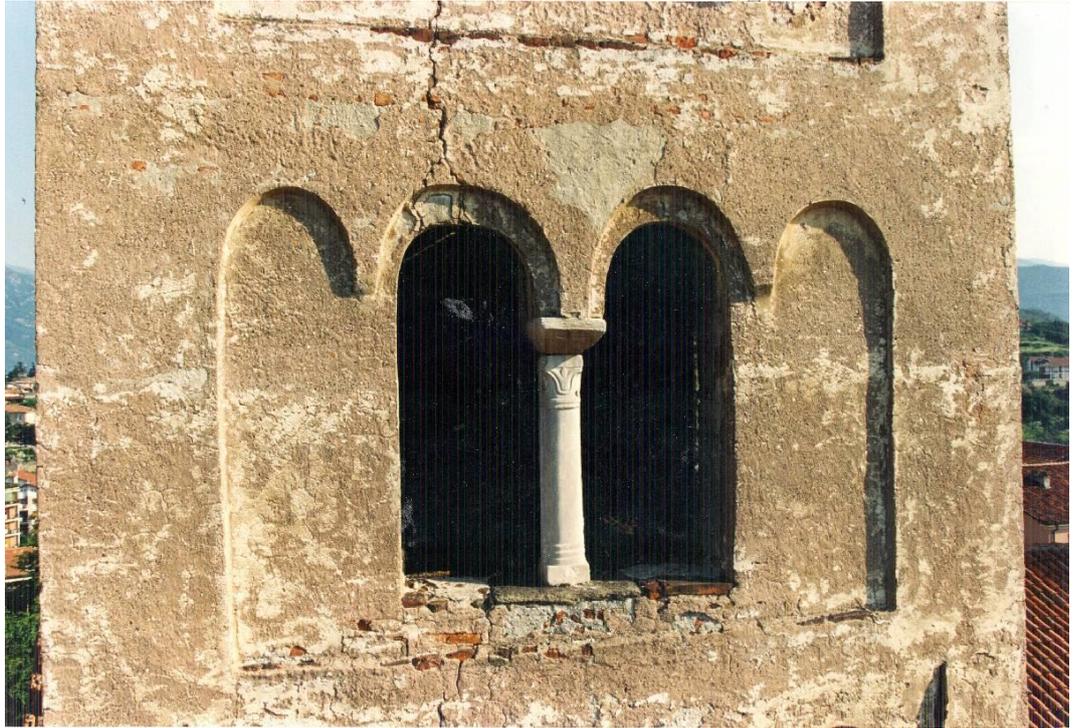
Campanile sud, lato sud, sesto livello. Bifora con colonnina e pulvino bizantini di recupero, quasi identici a quelli reimpiegati nell'adiacente bifora sul lato est, provenienti probabilmente da una trifora della cappella bizantina dei santi Filippo e Giacomo il Minore, addossata al lato meridionale del duomo nel VI secolo e demolita nel 1846 per la costruzione della sala capitolare.

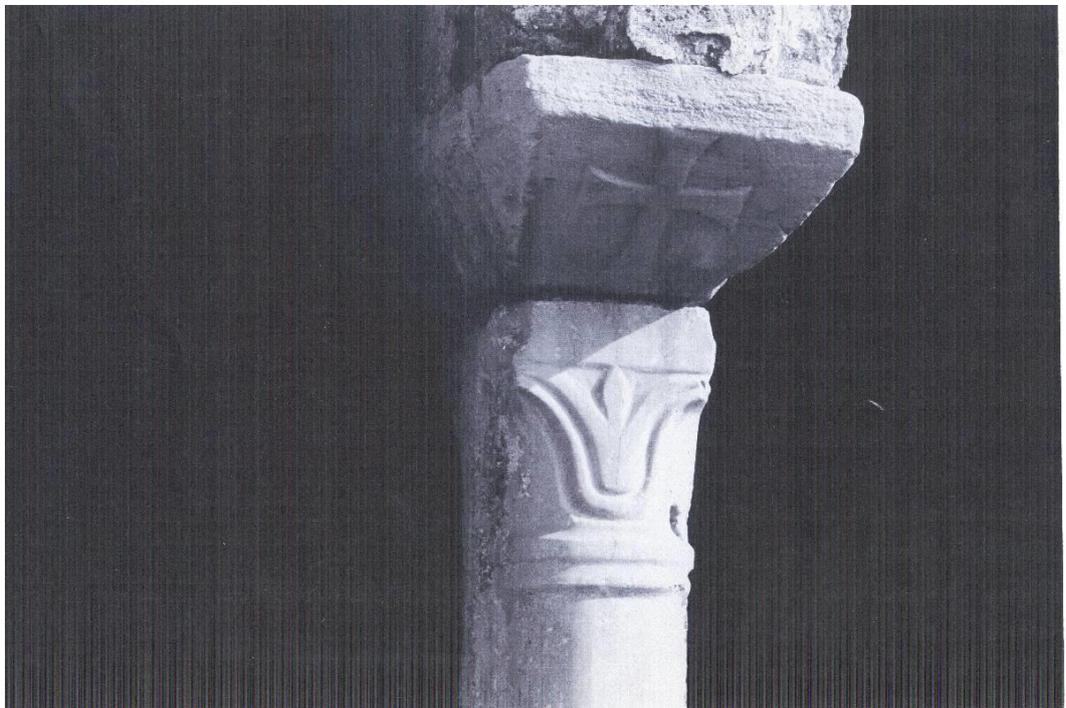
Campanile sud, lato sud, sesto livello. Particolare. si tratta di manufatti in marmo del Proconneso, probabilmente prodotti in serie in qualche cantiere greco e trasportati prima via nave e poi sul Po e sulla Dora ad Ivrea

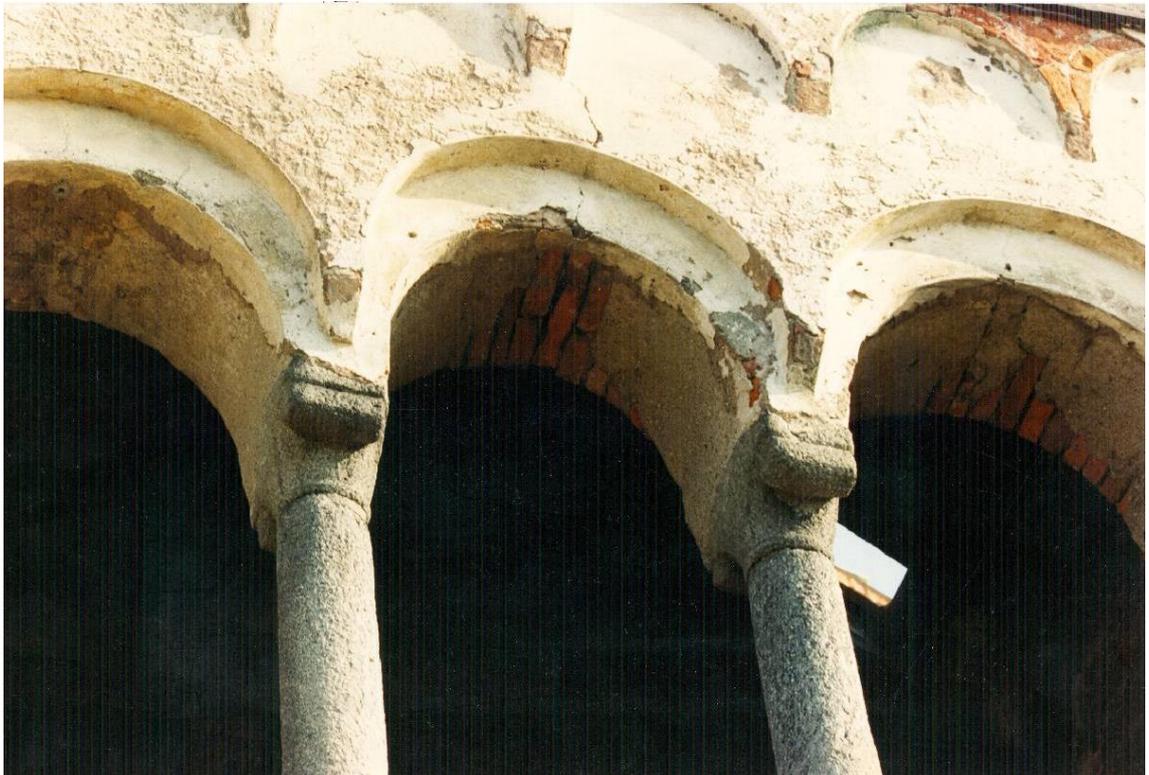
Campanile sud, lato sud, settimo livello. Particolare della trifora. Tutte le colonnine e i capitelli di questo livello sono stati realizzati ad hoc.

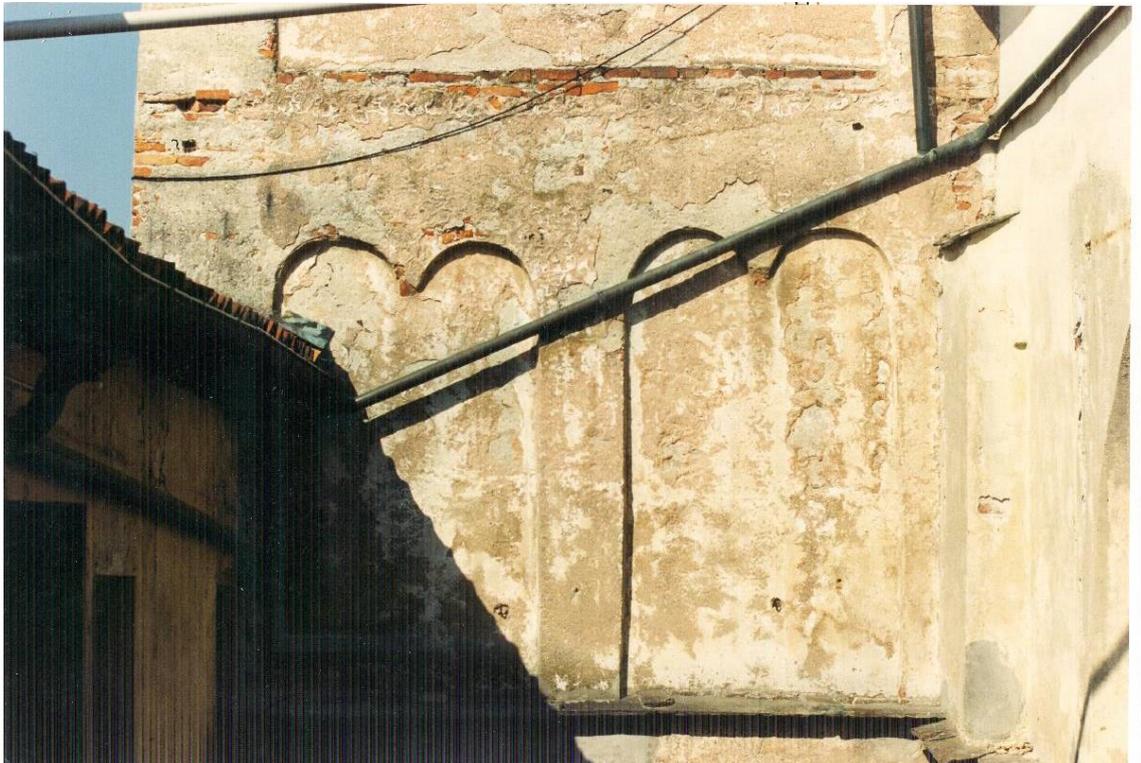
Campanile sud, lato est, terzo livello. Connessione con l'edificio della sacrestia, a sinistra, e con la navata maggiore del duomo, a destra.

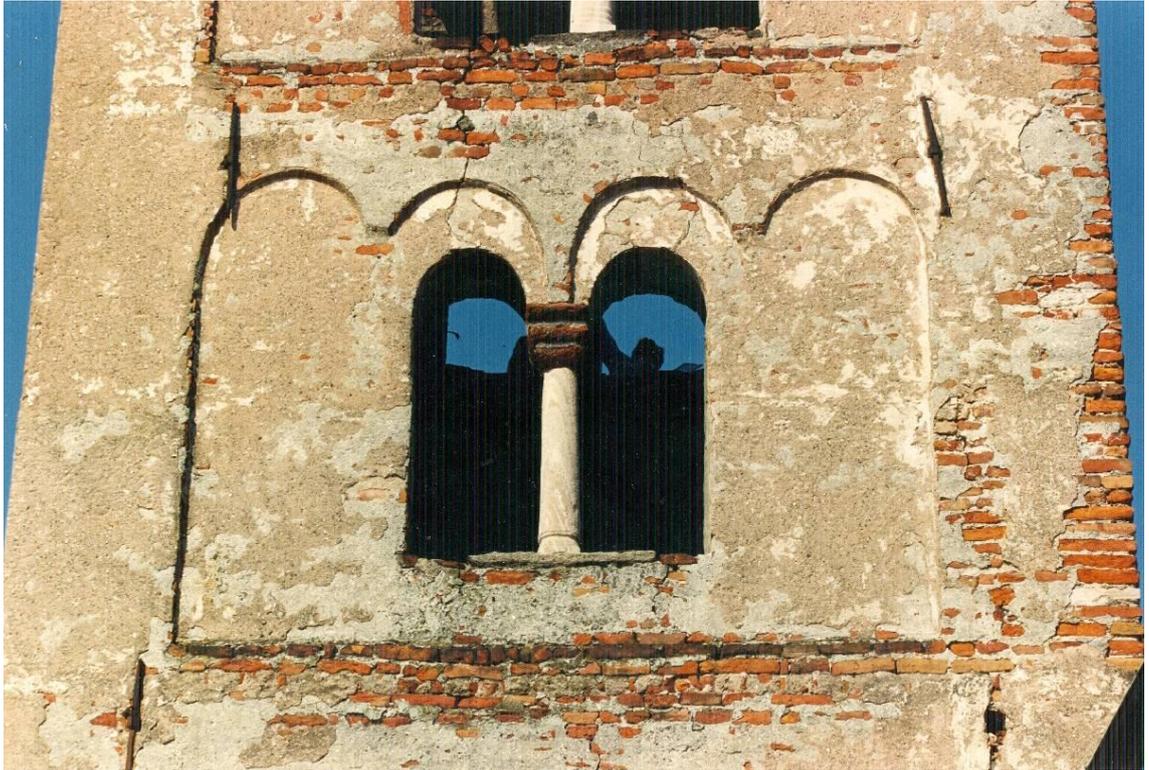
Campanile sud, lato est, quinto livello. Bifora. Colonnina in marmo con capitello in laterizi.

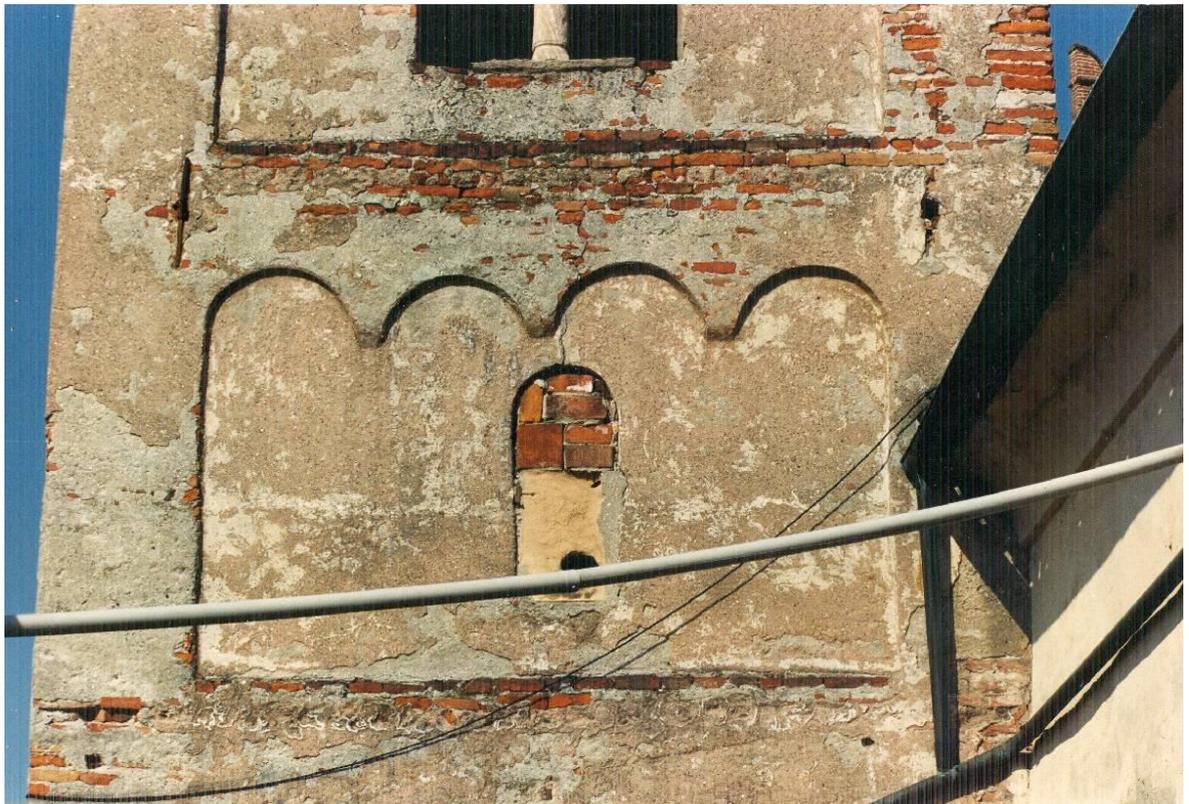
Campanile sud, lato est, quarto livello. Monofora tamponata.

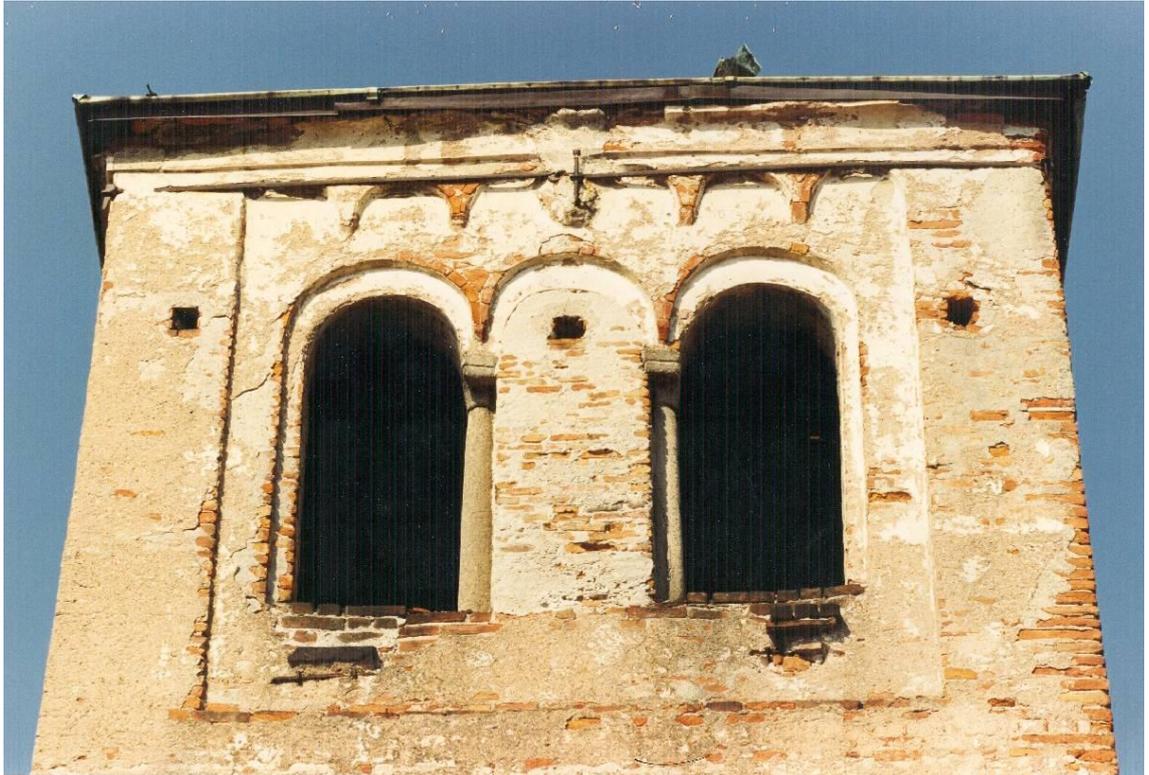
Campanile sud, lato est, settimo livello. Trifora parzialmente tamponata e fortemente ridotta in altezza dal rialzamento dei muretti sui davanzali.

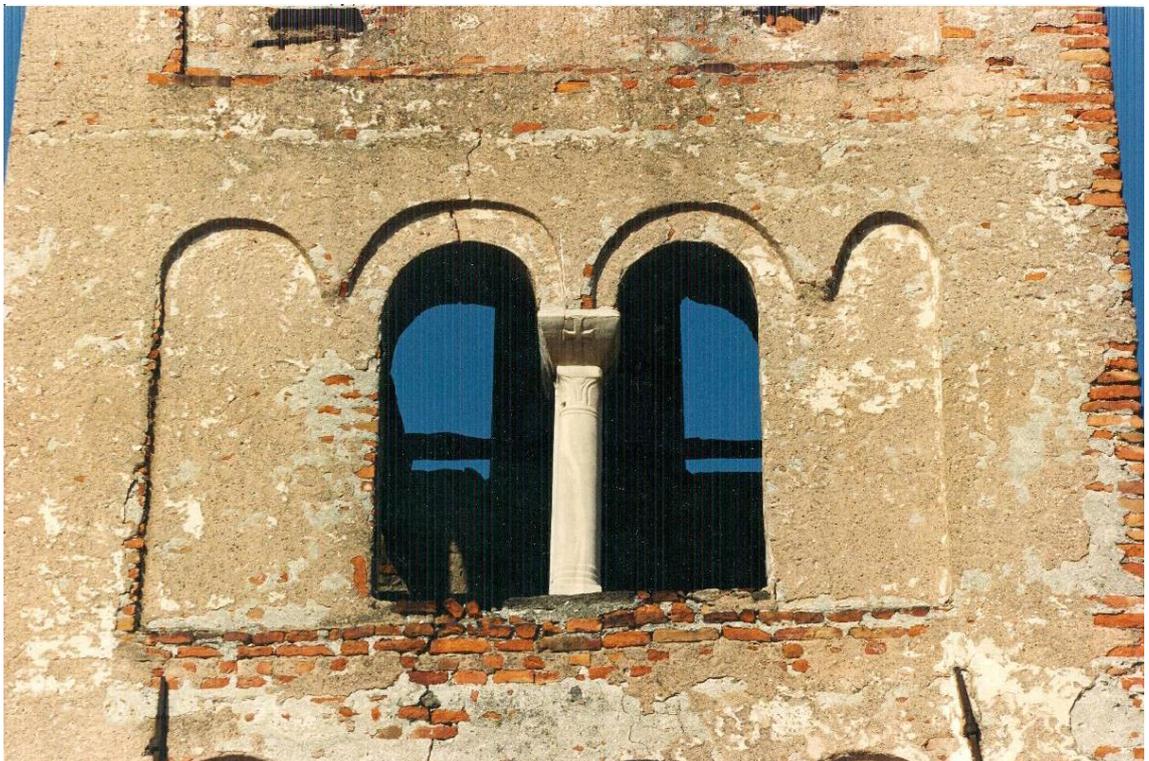
Campanile sud, lato est, sesto livello. Bifora con colonnina e pulvino bizantini identici a quelli reimpiegati nella corrispondente bifora del lato sud

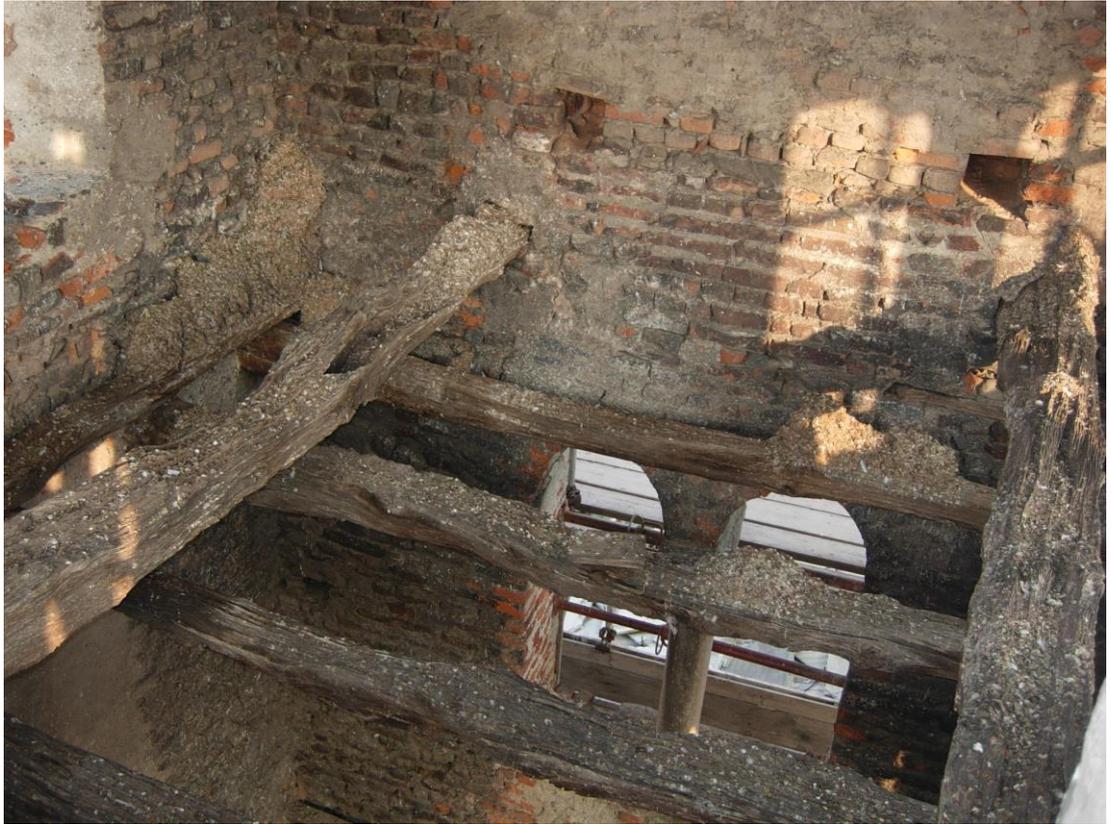
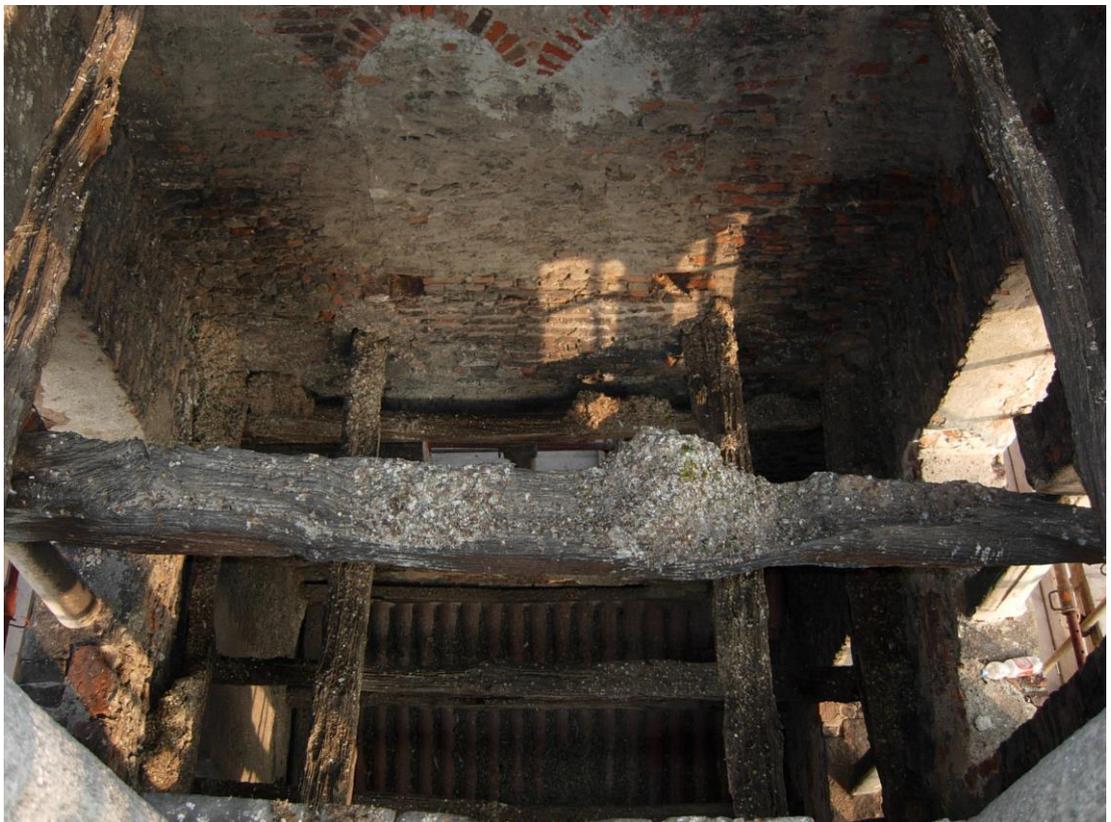
Immagini della situazione degli impalcati interni
