I CAMPANILI PRIMA DEI LAVORI

CAMPANILE NORD

CAMPANILE SUD

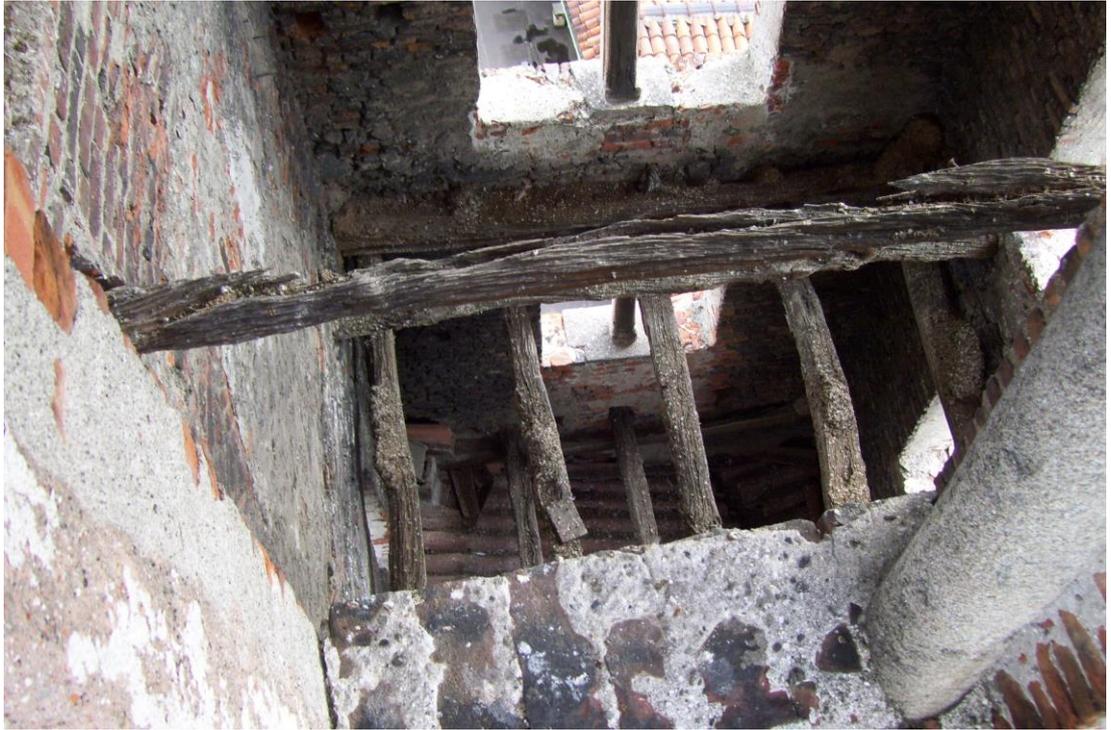
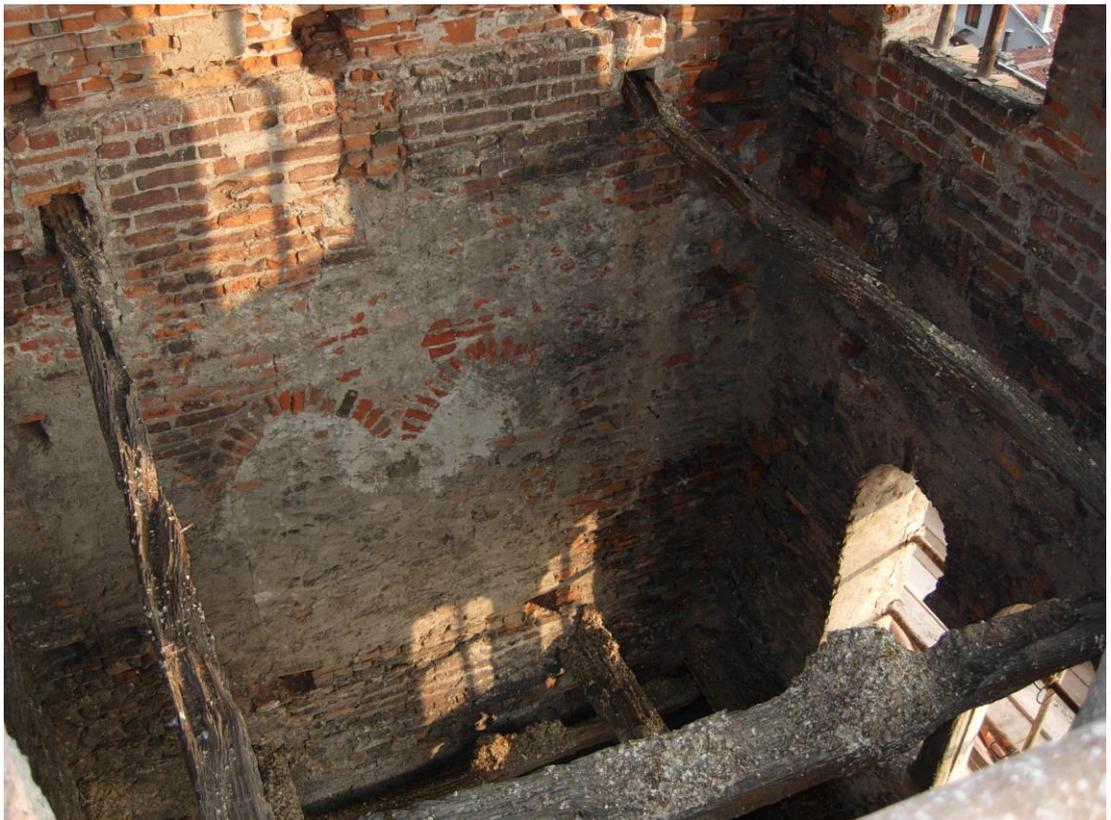
Immagini della situazione degli impalcati interni. Le travi superstiti sono tutte in condizioni fatiscenti.
