CHIOSTRO CAPITOLARE

INDAGINI PRELIMINARI

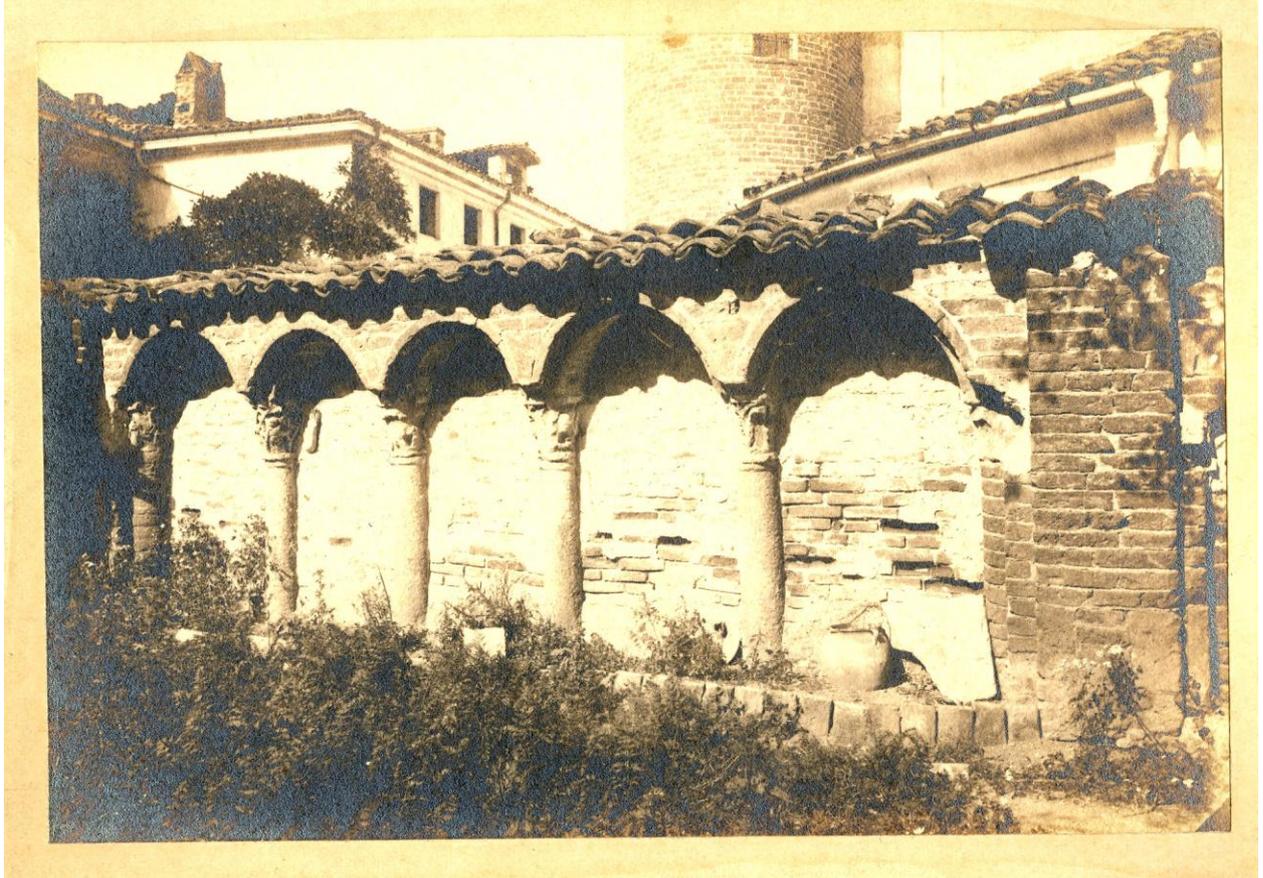
I resti dell'archeggiatura del lato orientale del chiostro, ancora imprigionati in un muro di recinzione, in una foto dei primi del Novecento.

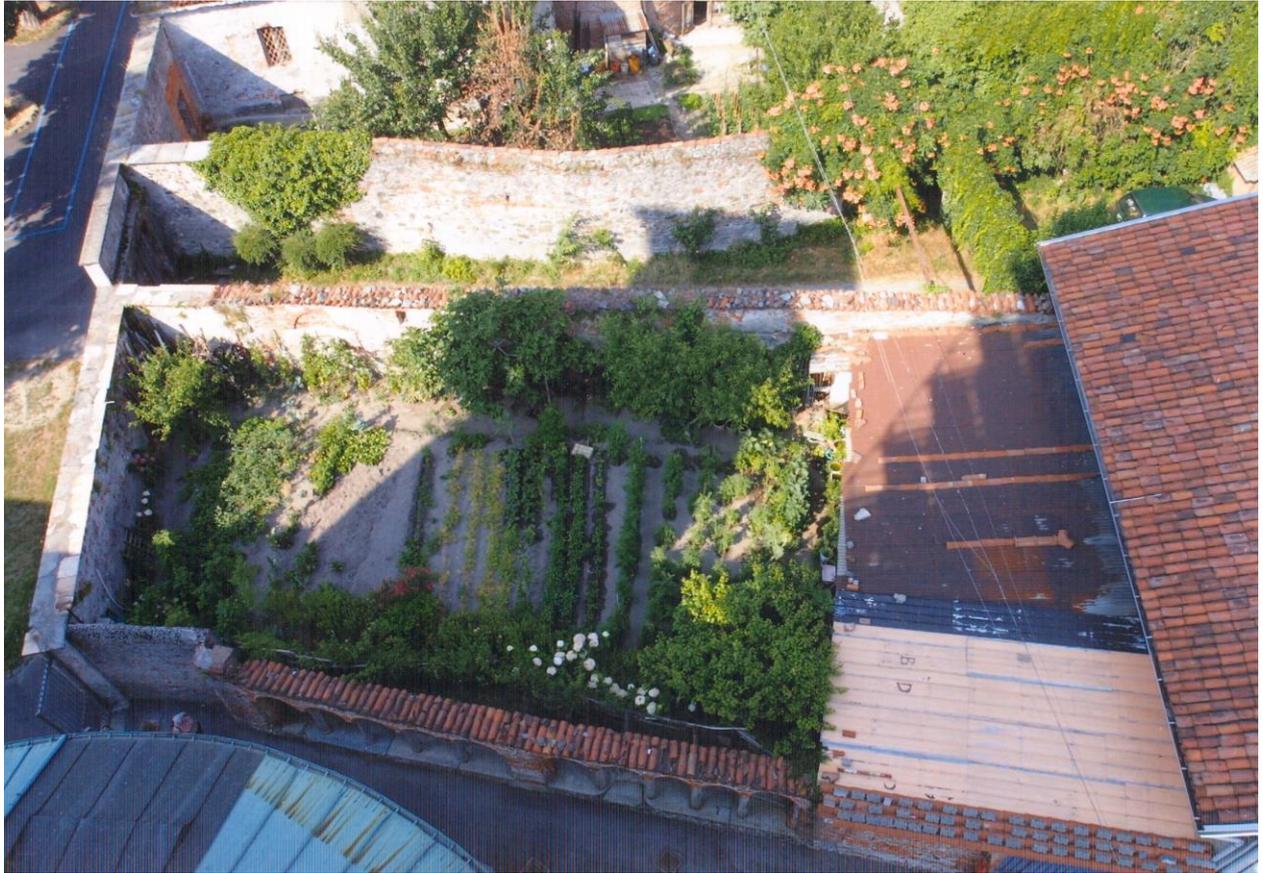
L'area del chiostro, vista dal campanile nord, prima dell'intervento. A destra la casetta che fu già del sacrestano del duomo, inglobante i resti dell'archeggiatura del lato nord. Accanto la tettoia che verrà demolita. In basso l'archeggiatura del lato est, oggetto di restauro da parte della Soprintendenza nel 1978.

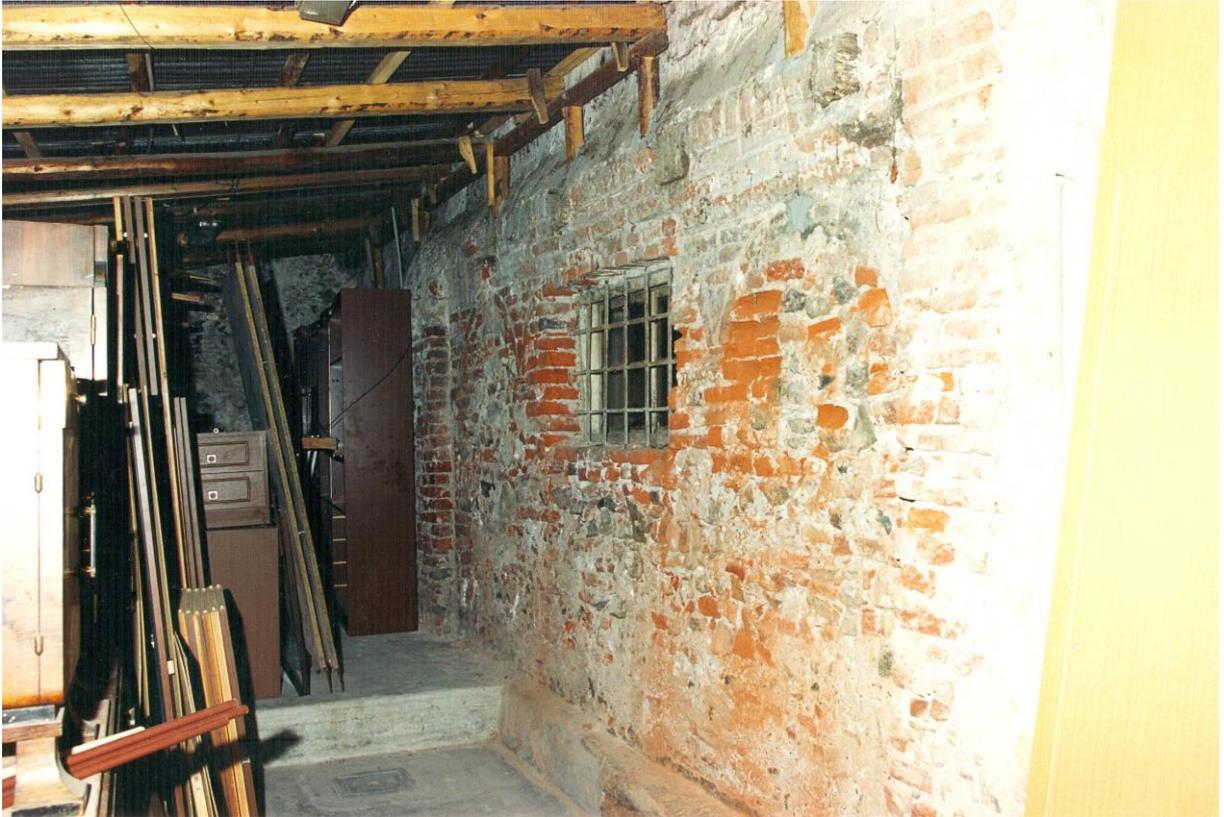
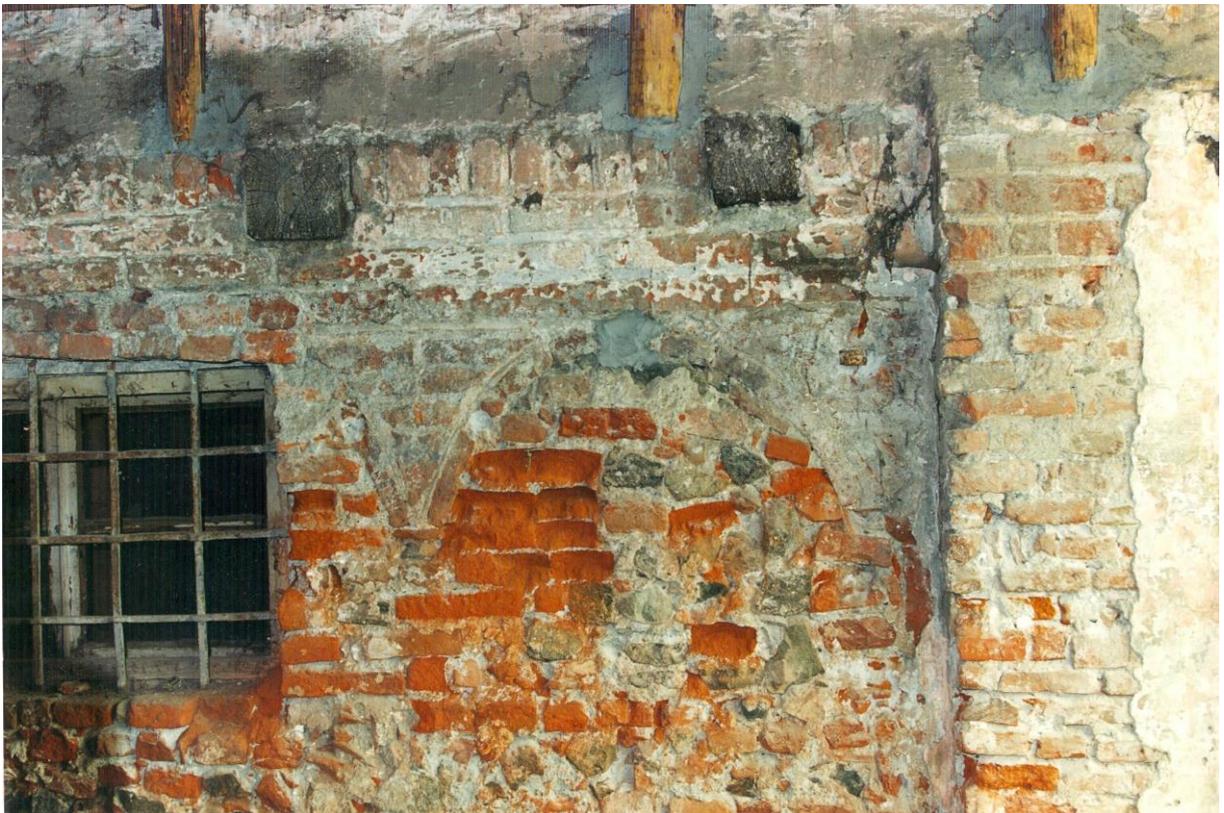
Due immagini dell'archeggiatura del lato nord, in buona parte conservata nel muro meridionale della casetta, prima della demolizione della tettoia.

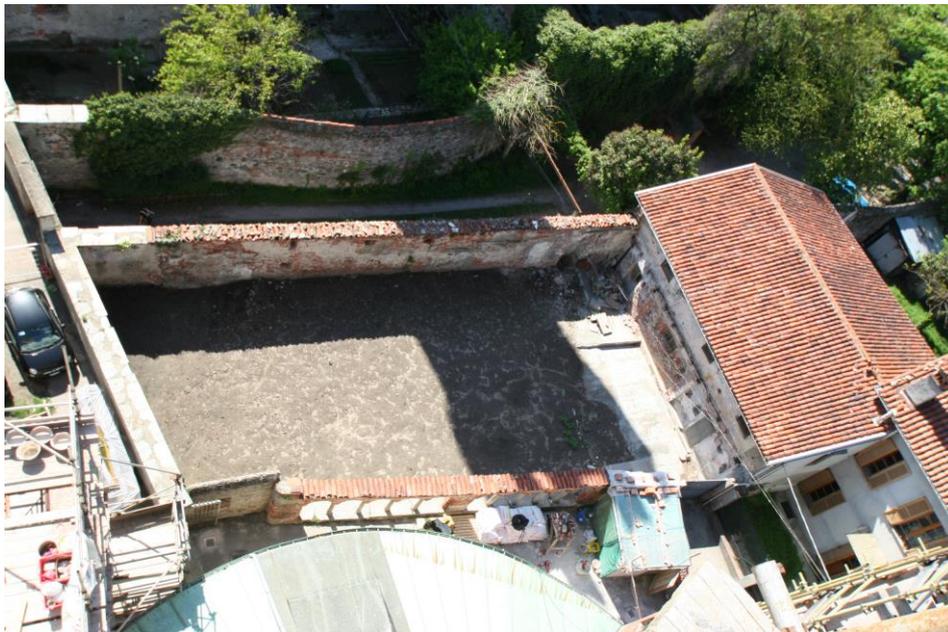
L'area del chiostro, vista dal campanile sud, dopo essere stata liberata dalla tettoia e dalla coltivazione a orto, con l'asportazione di circa 30 cm di terra vegetale.

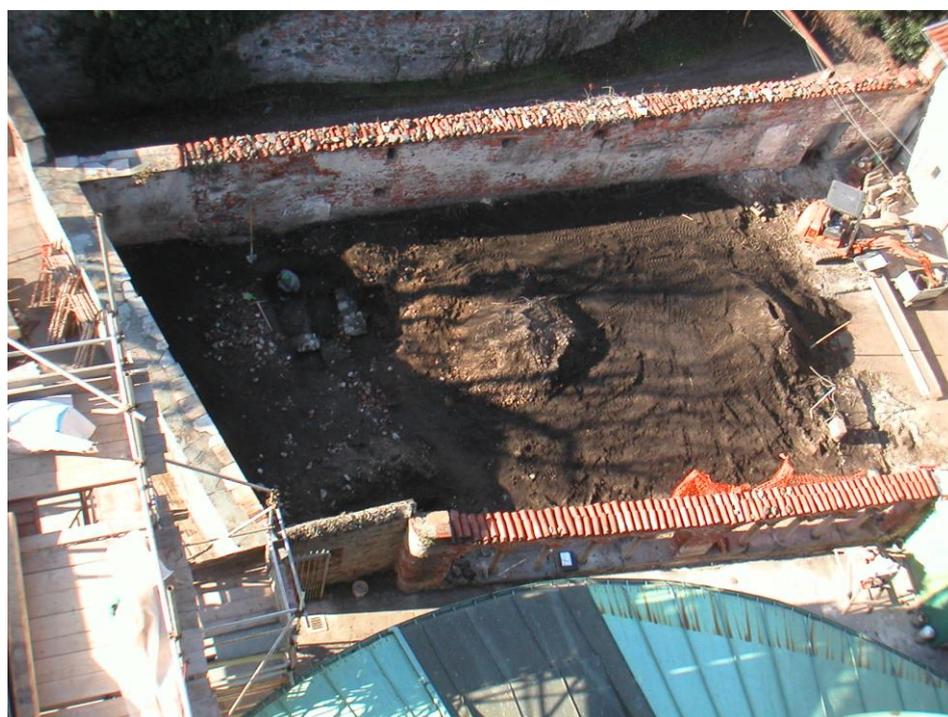
Lo scavo archeologico, allo scopo di verificare l'esistenza delle fondazioni dei lati ovest e sud in corrispondenza del loro innesto, nell'angolo sud ovest. È stato eseguito, per la ditta Cristellotti e Maffei, da Lorenza Boni, sotto la sorveglianza delle competenti Soprintendenze.

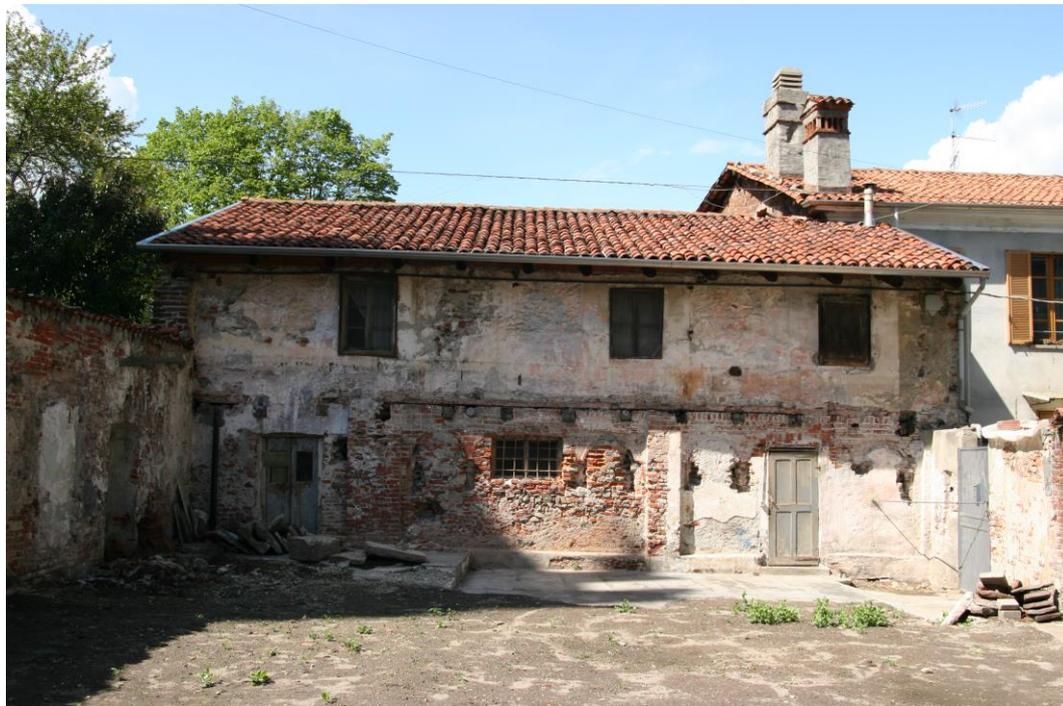
La casetta, inglobante nella muratura al piano terra i resti tamponati dell'archeggiatura del lato nord del chiostro sui quali sono stati condotti saggi per verificare l'esistenza dei capitelli.

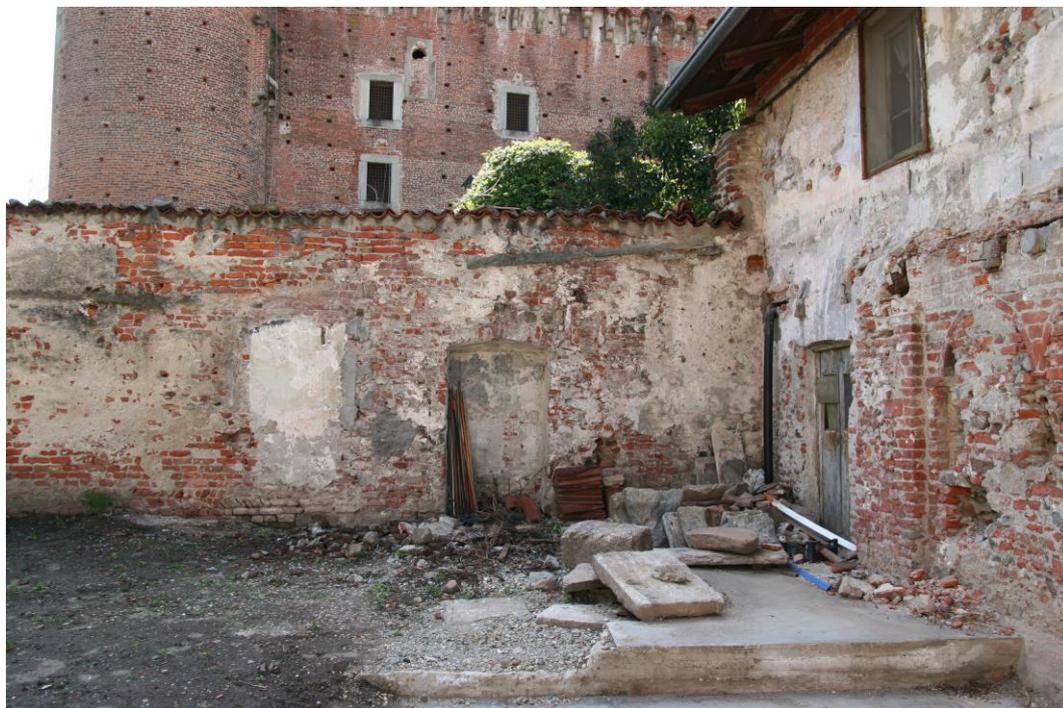
Il muro di fondo del lato ovest, ancora sostanzialmente conservato, al suo innesto nella casetta.

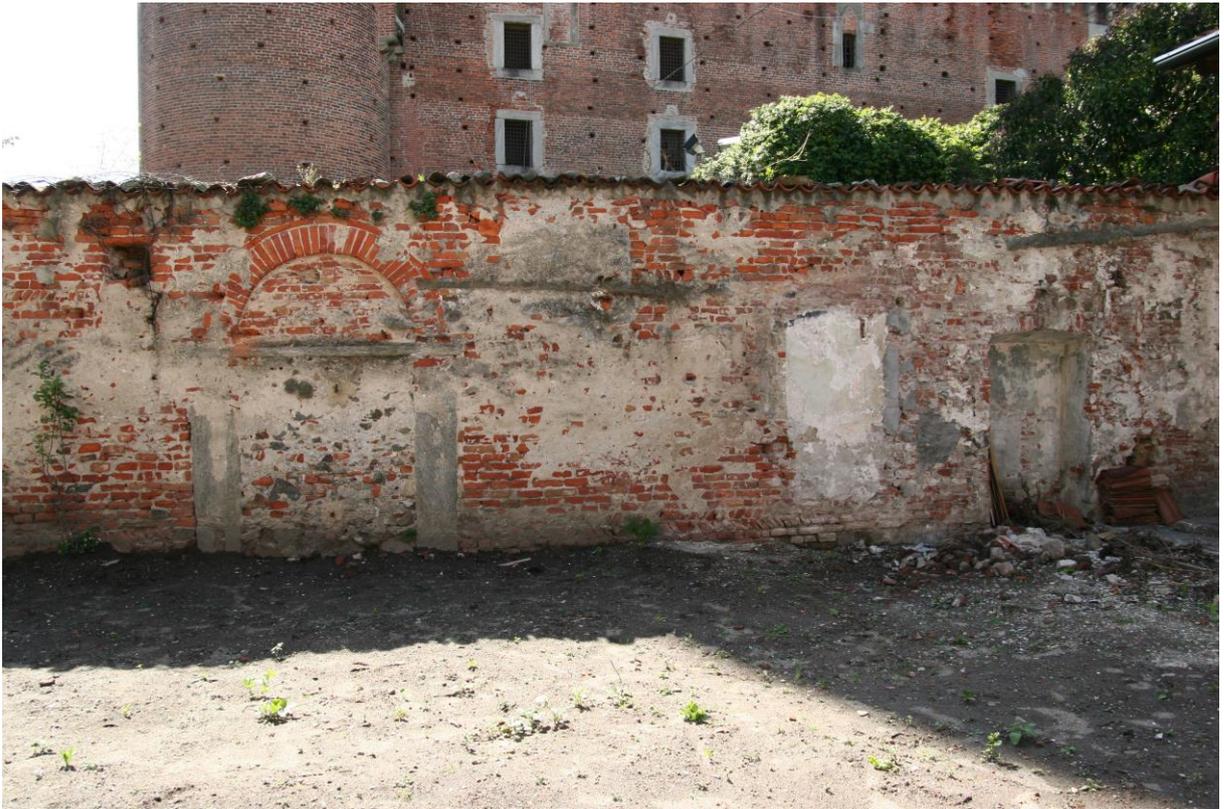
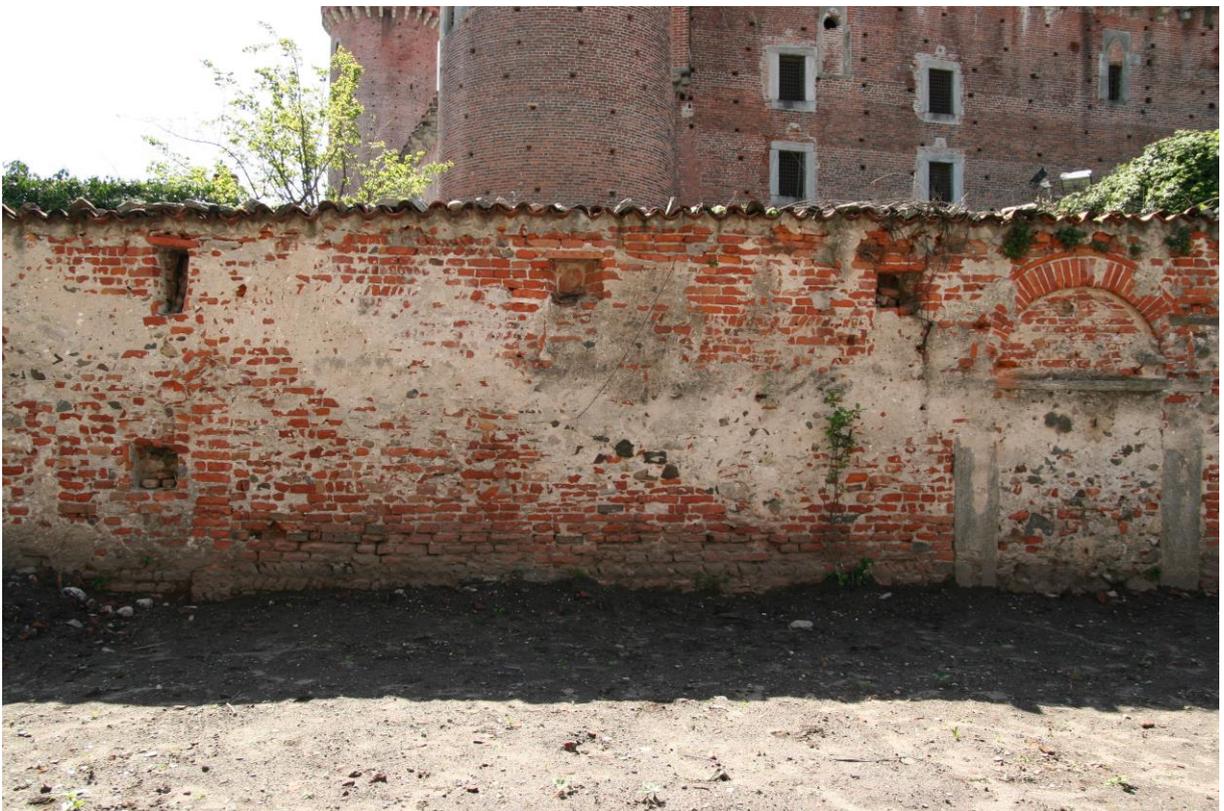
Due immagini del muro di fondo del lato ovest. Si nota la porta, con sopraluce ad arco, tamponata.

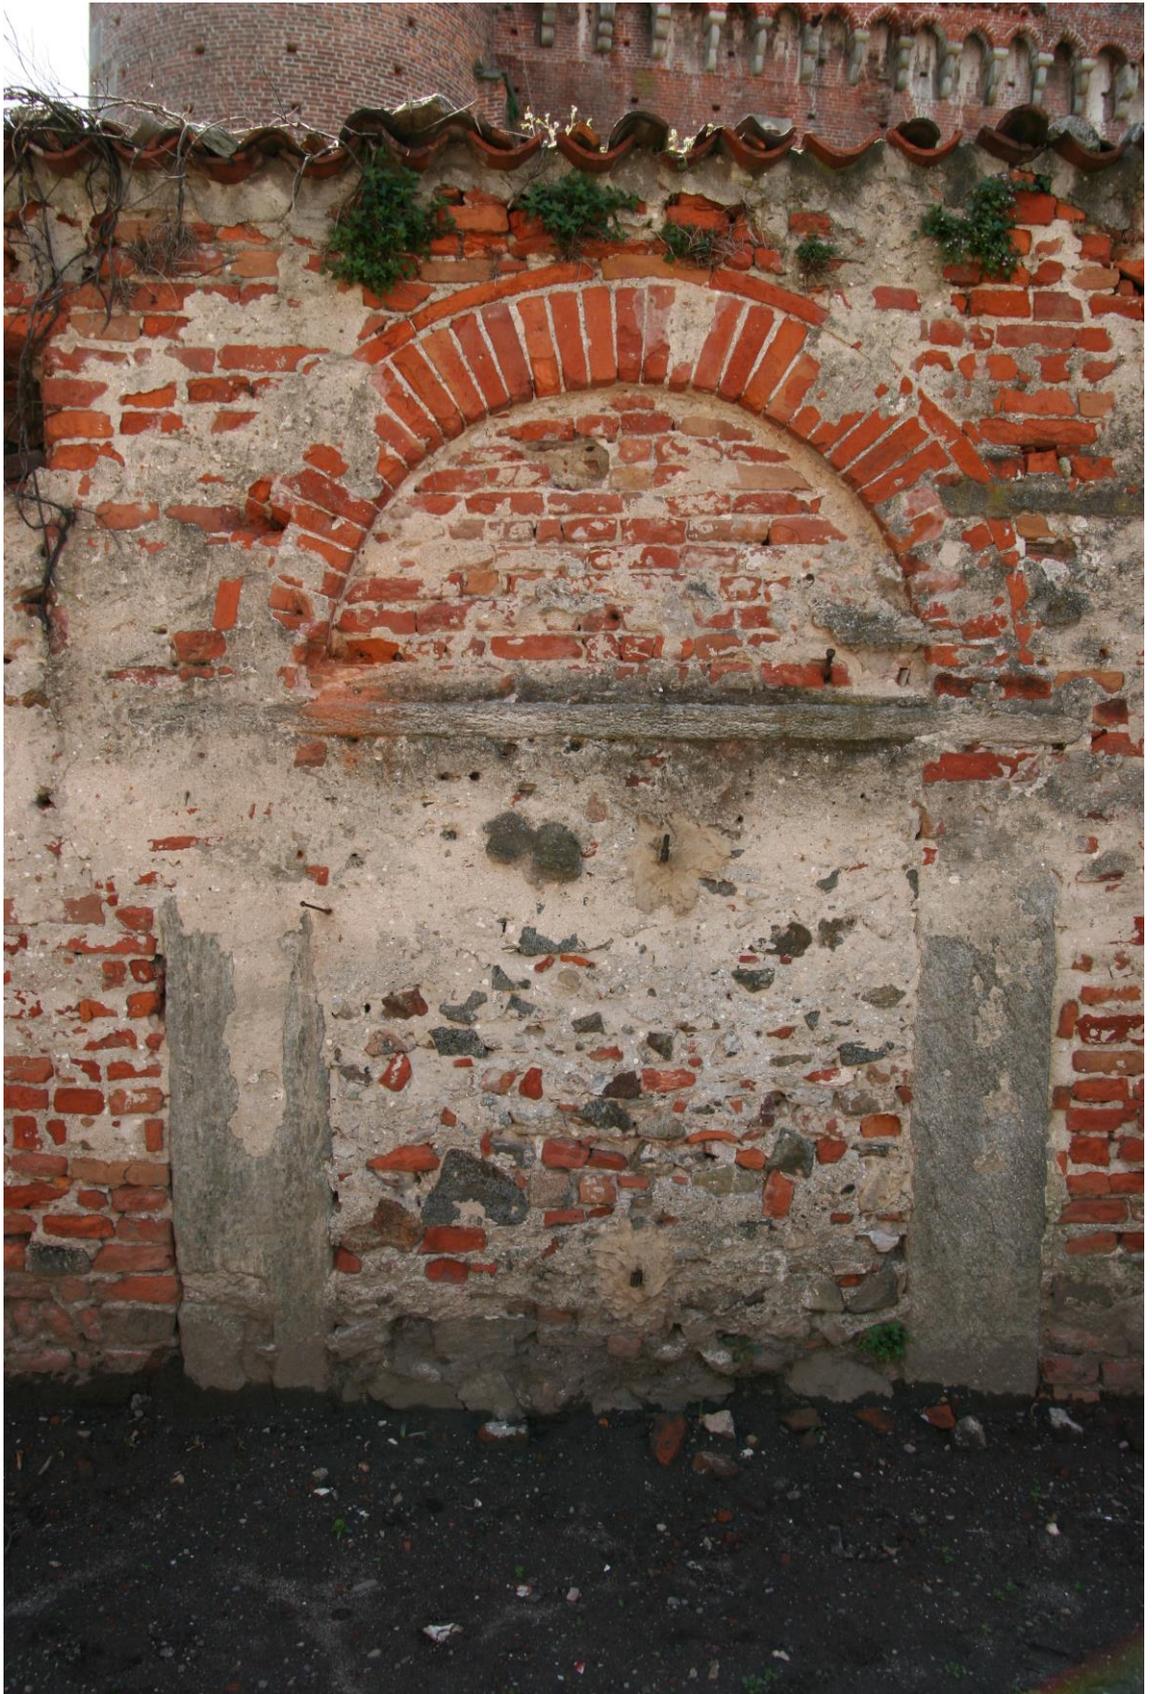
Particolare della porta tamponata di cui alle immagini precedenti.

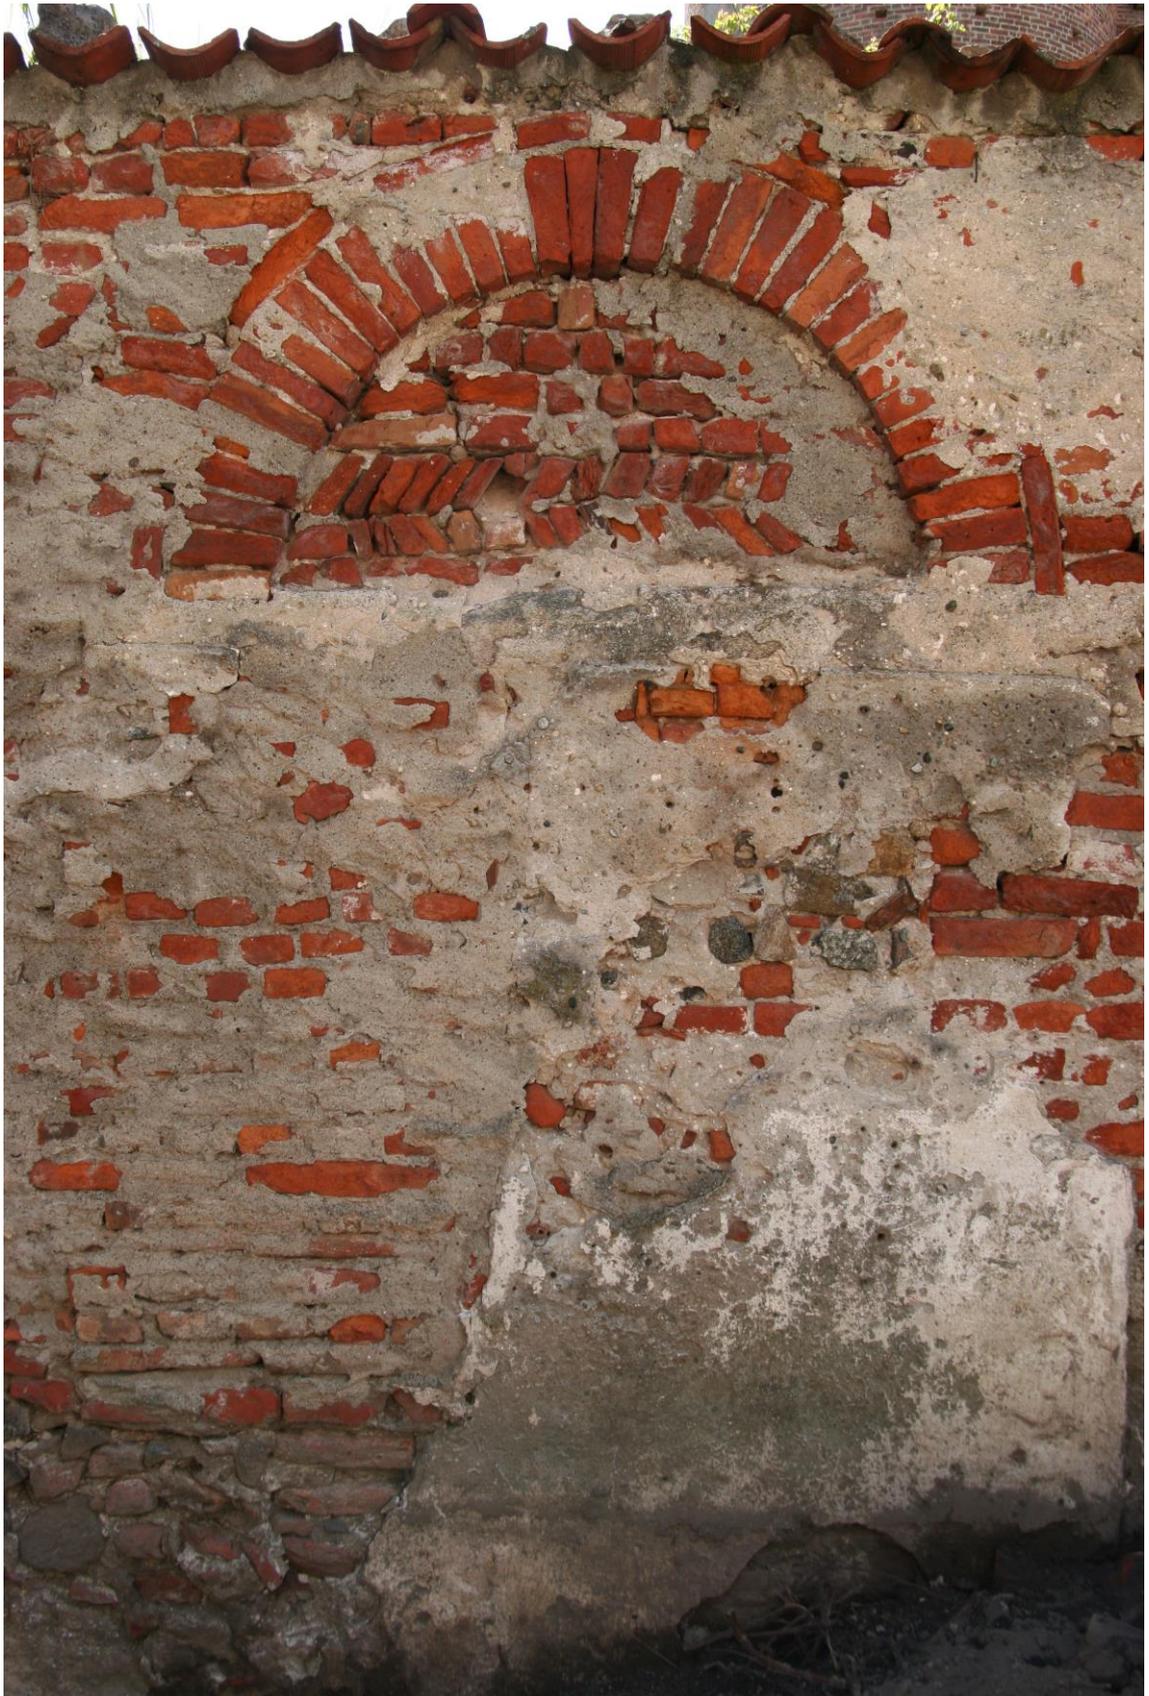
Porta tamponato, o semplice finestra semicircolare, nel tratto del muro di fondo del lato ovest di cui all'immagine successiva.

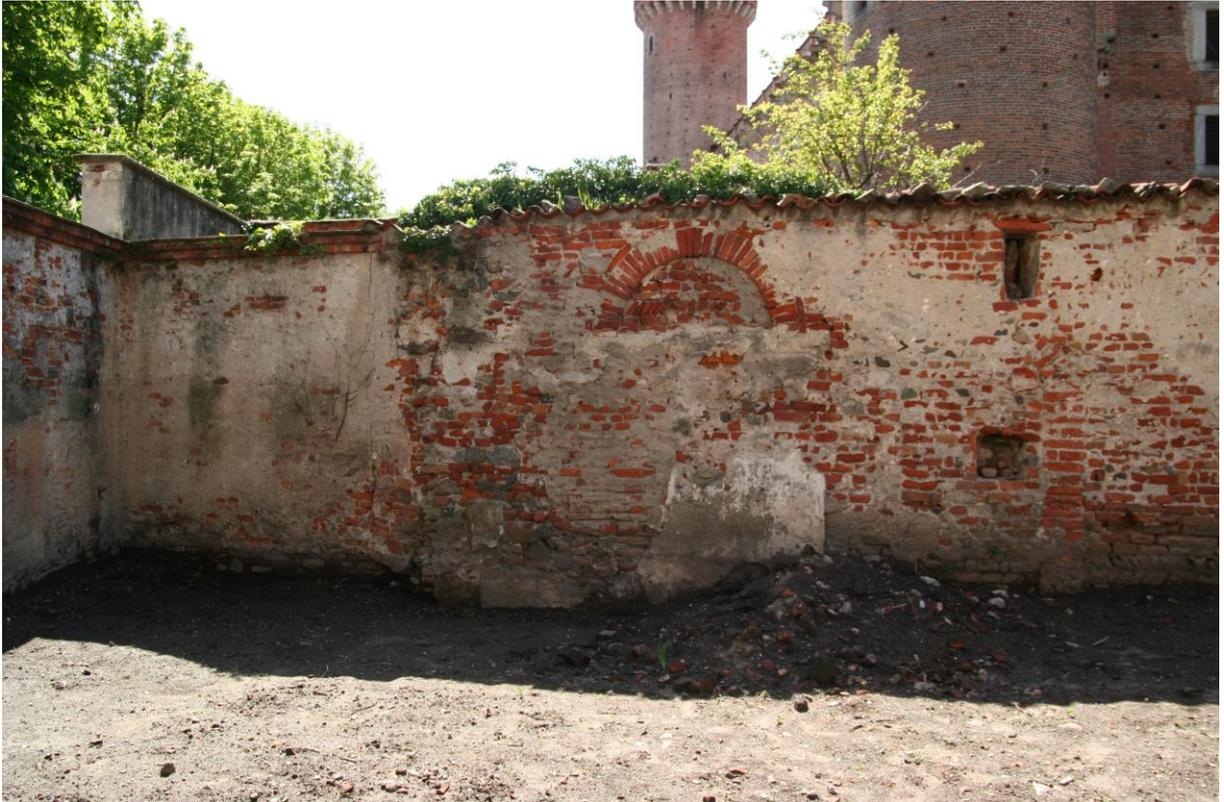
Il muro di fondo del lato ovest, con il punto di innesto del muro di fondo del lato sud, perduto. Presenta una porta (o una finestra semicircolare) tamponata.

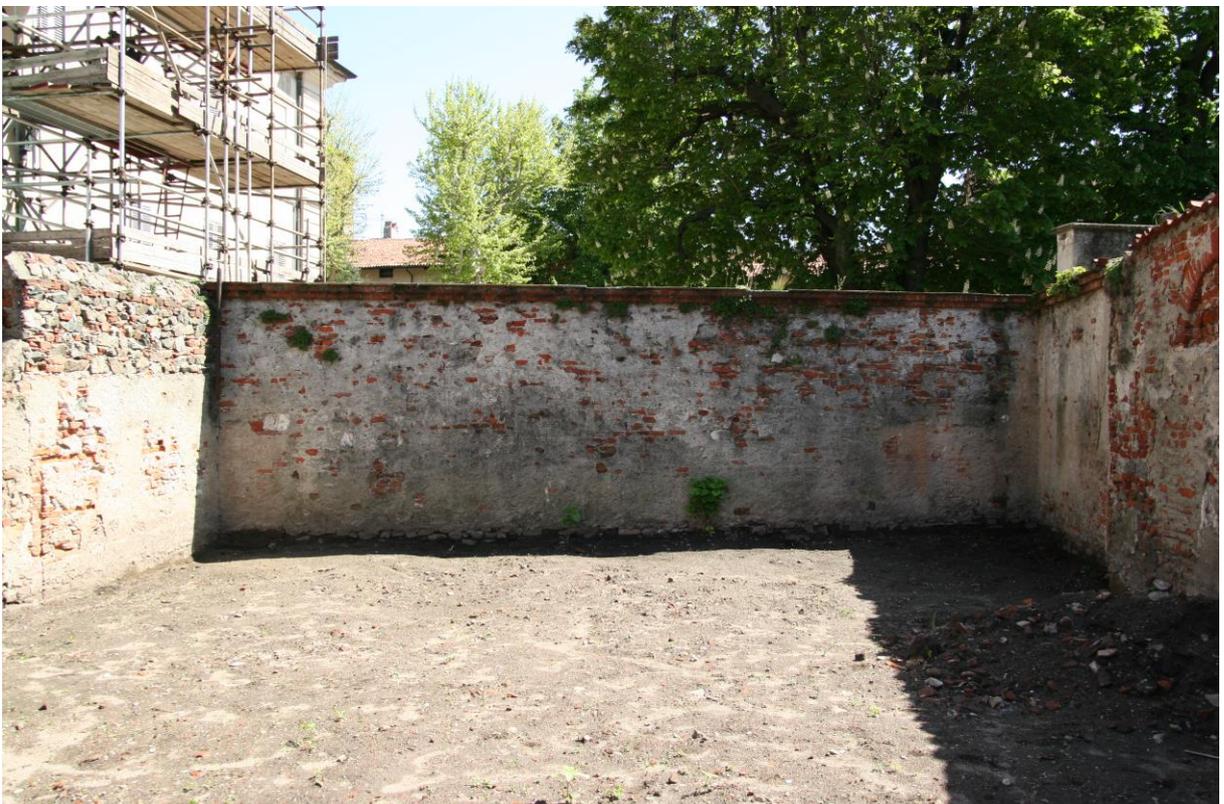
Il lato sud dell'area con il muro di recinzione che la separa dalla Piazza del Castello.

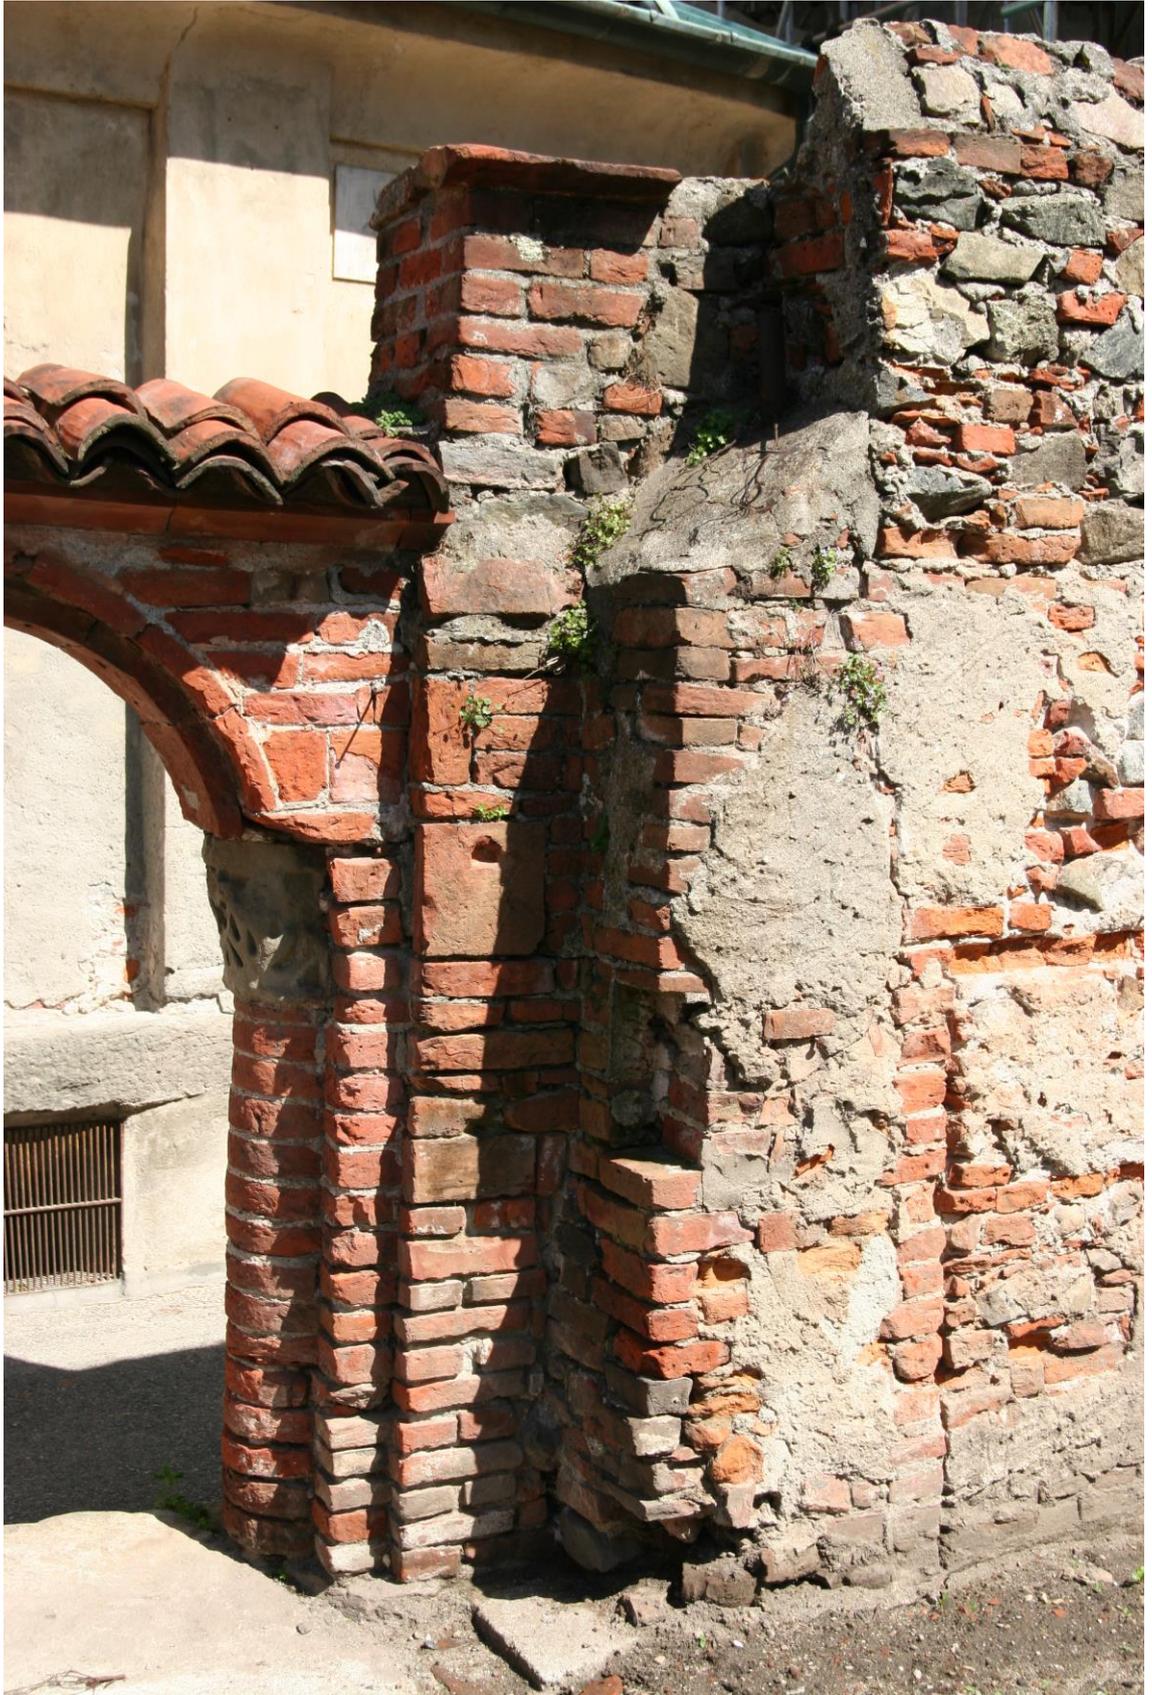
Particolare dell'innesto del lato sud con il lato est.

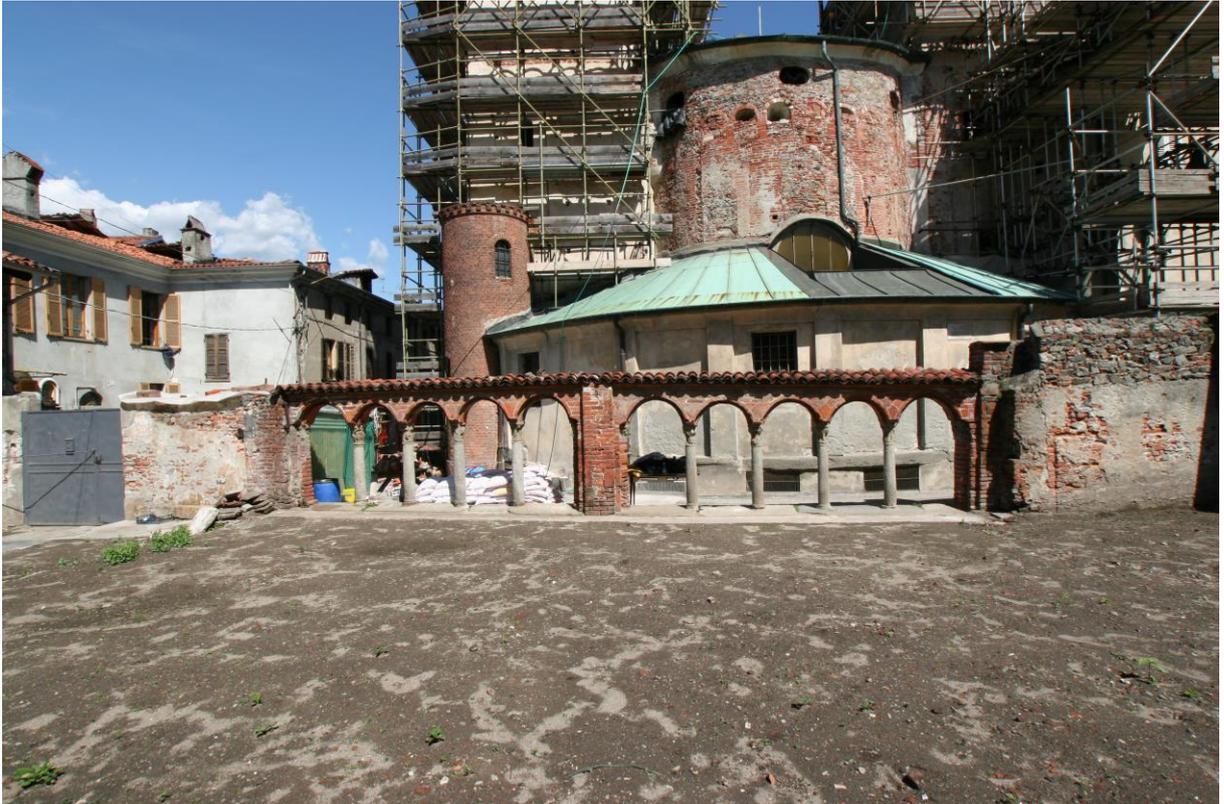
Dall'interno dell'area del chiostro, veduta del lato est, la cui archeggiatura, già restaurata, si conserva per due terzi. A destra, l'innesto (di cui all'immagine precedente) con il lato sud, perduto. A sinistra, oltre il pilastro centrale, nel tamponamento si conservano ancora un semicapitello e l'imposta di un arco.

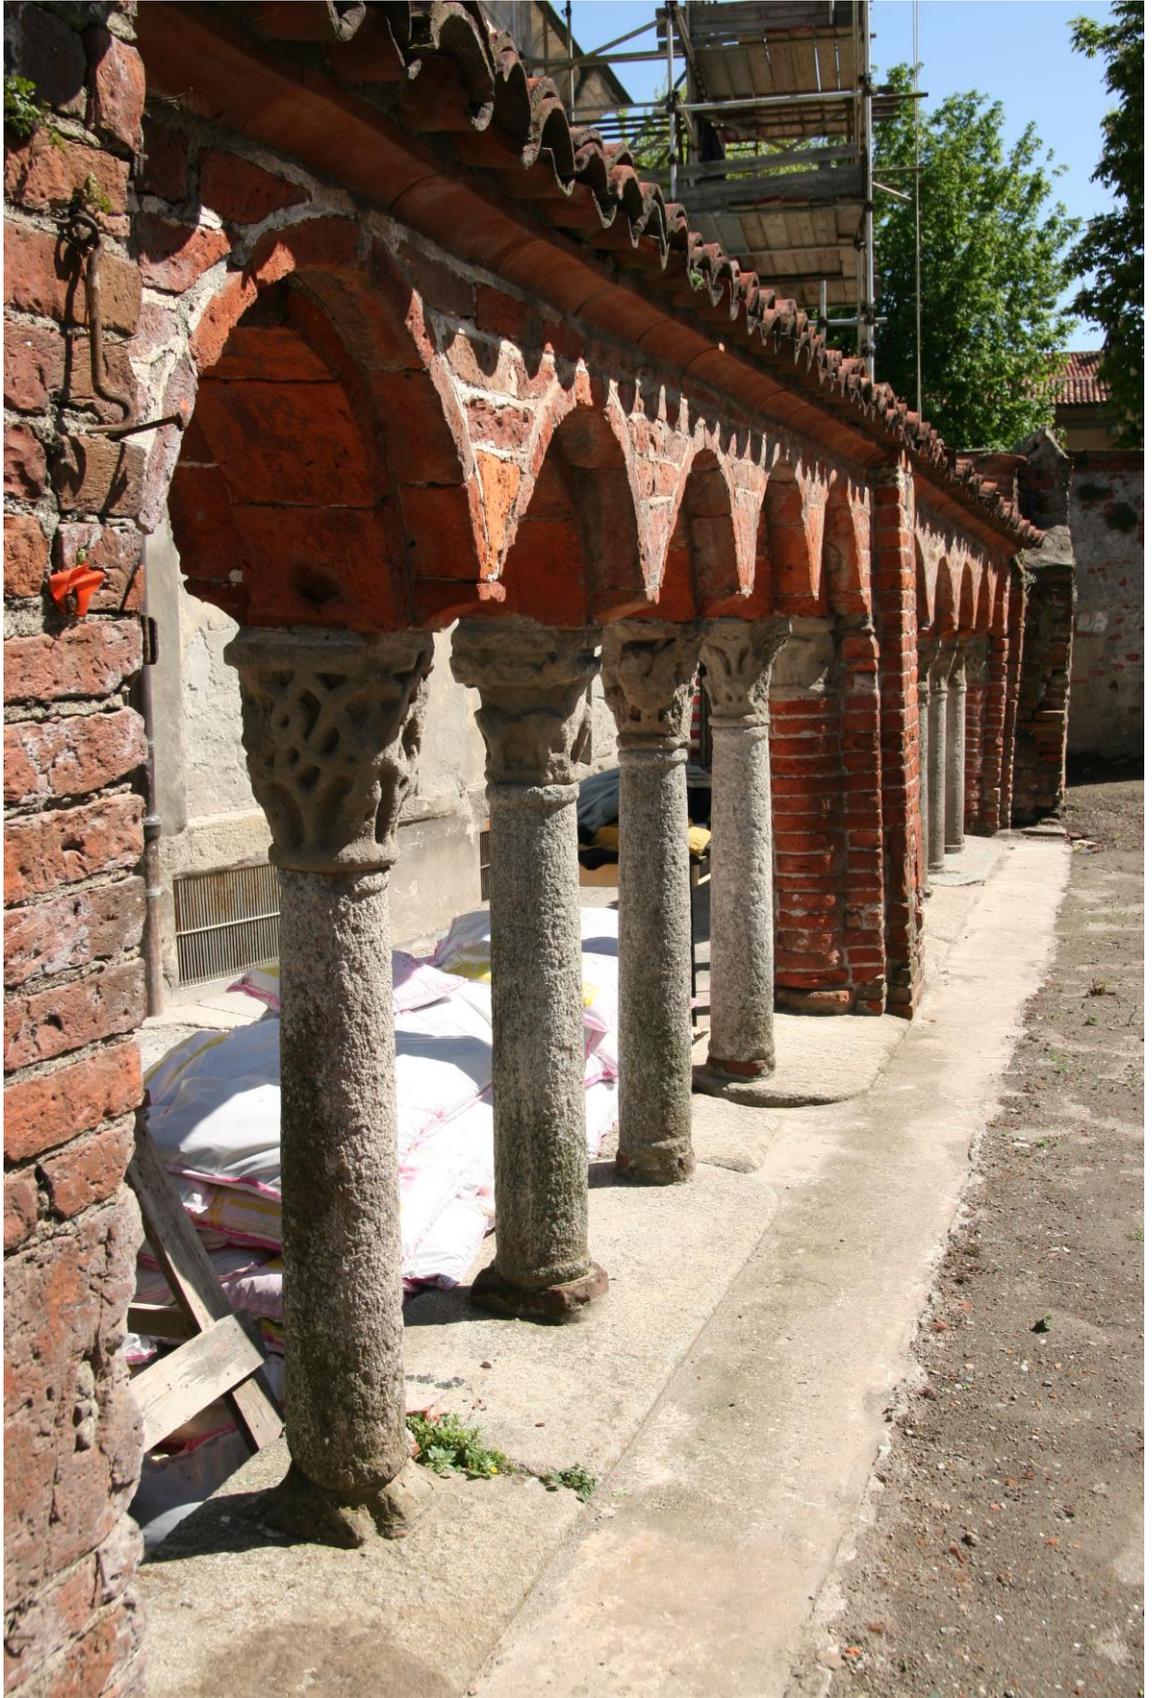
Veduta delle due campate superstiti dell'arceggiatura del lato est.

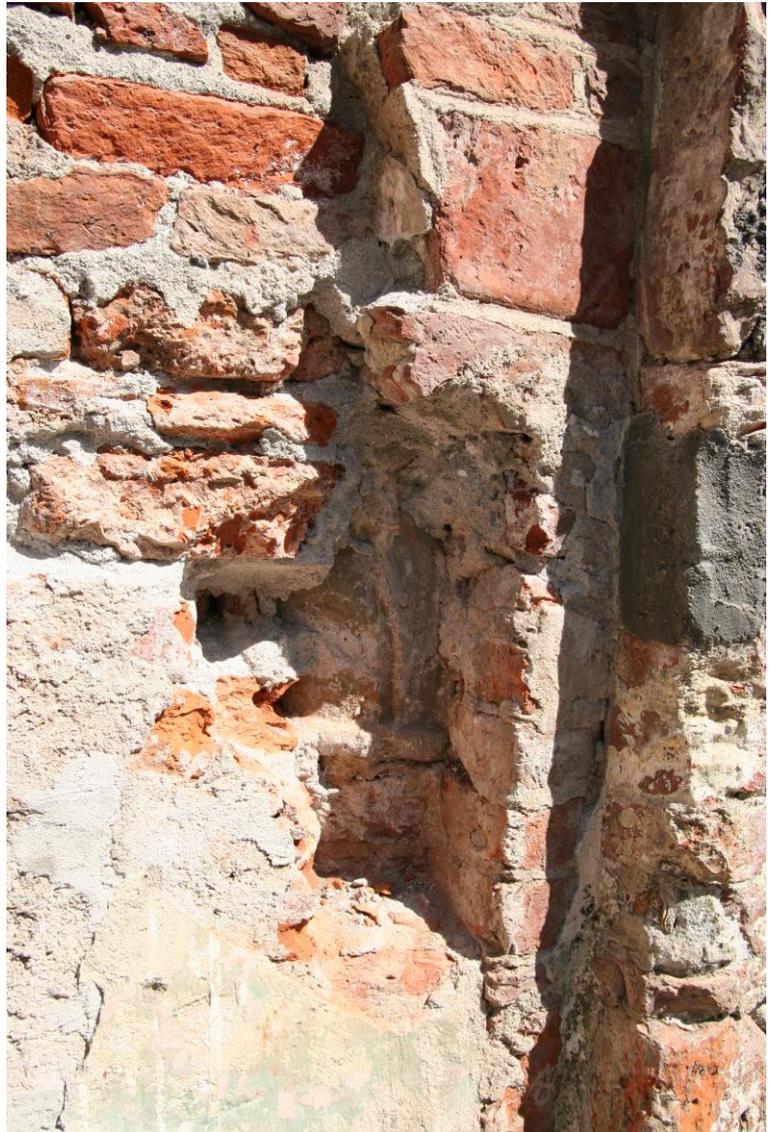
Lato est. Il pilastro settentrionale con tracce dell'innesto della terza campata perduta dell'archeggiatura. Compare il semicapitello sulla semicolonnina in laterizi addossata al pilastro e si nota la mensolina che reggeva la ghiera del primo arco di questa campata.

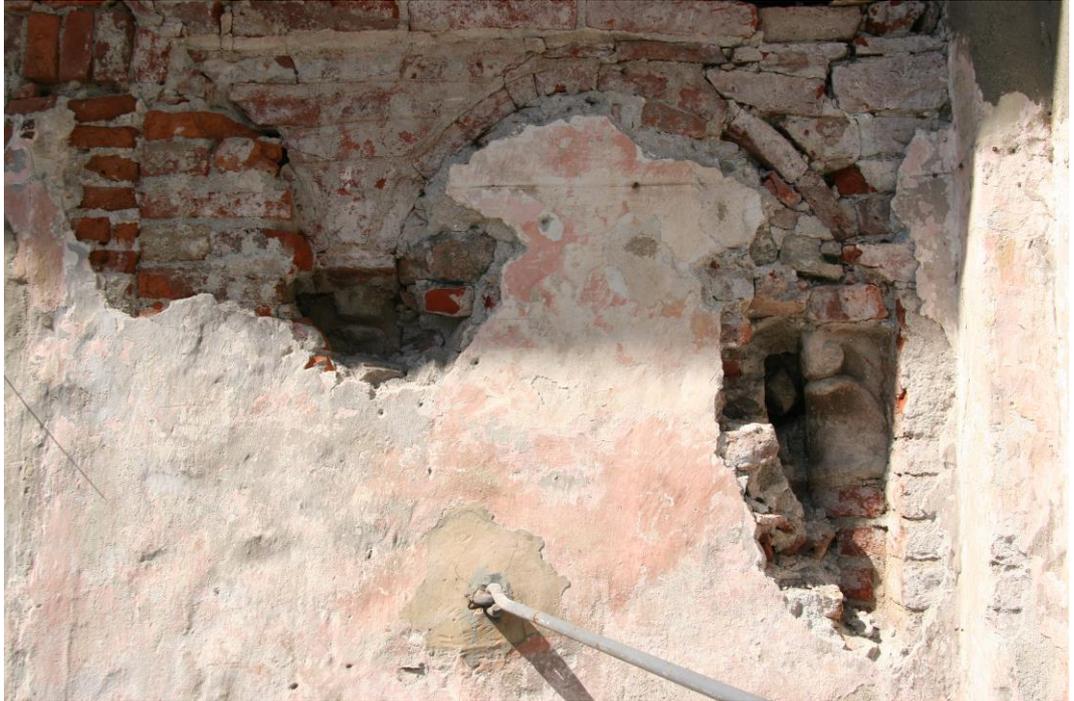
Il primo arco della campata di destra, appoggiato al pilastro d'angolo dove si innesta il lato est. Si imposta su di un capitello particolarmente interessante, retto da una semicolonnina in laterizi. Anche all'altra estremità si riscontra la presenza del capitello. Il secondo arco è interrotto dall'apertura della porta.

Nelle immagini seguenti i saggi condotti sul muro meridionale della casetta per verificare la consistenza dei resti dell'archeggiatura del lato nord. Questa consta di due campate di quattro archi ciascuna, appoggiate alle estremità ai due pilastri d'angolo, su cui si innestano i lati est e ovest, e a un comune pilastro centrale. Ai pilastri sono addossate semicolonnine in laterizio concluse da semicapitelli. L'apertura di una porta e di una finestra a servizio della casetta ha distrutto l'imposta comune degli archi centrali di entrambe le campate, causando la dispersione delle relative colonnine e dei capitelli. Tuttavia, dove si è conservata l'imposta degli archi, i saggi hanno rivelato la presenza dei capitelli, ancora saldamente in opera sulle rispettive semicolonnine in laterizi o colonnine in pietra. Tali capitelli sono in condizioni migliori di quelli già restaurati del lato est, esposti da lungo tempo alle intemperie con scarsa protezione. I saggi vengono presentati nell'ordine da destra verso sinistra, guardando la casetta.

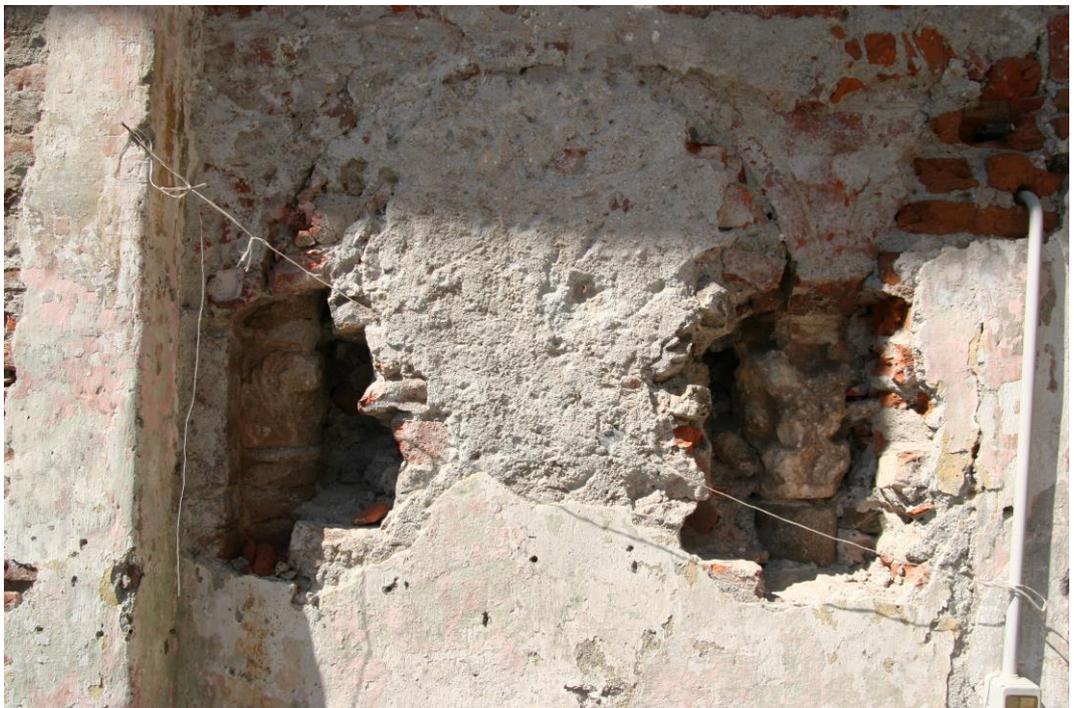
Il quarto arco della campata di destra, appoggiato a destra su un capitello sulla sua colonnina di pietra, a sinistra sul semicapitello con semicolonnina in laterizio, addossata al pilastro centrale. Il terzo arco è interrotto dalla porta.
