CHIOSTRO CAPITOLARE

INDAGINI PRELIMINARI

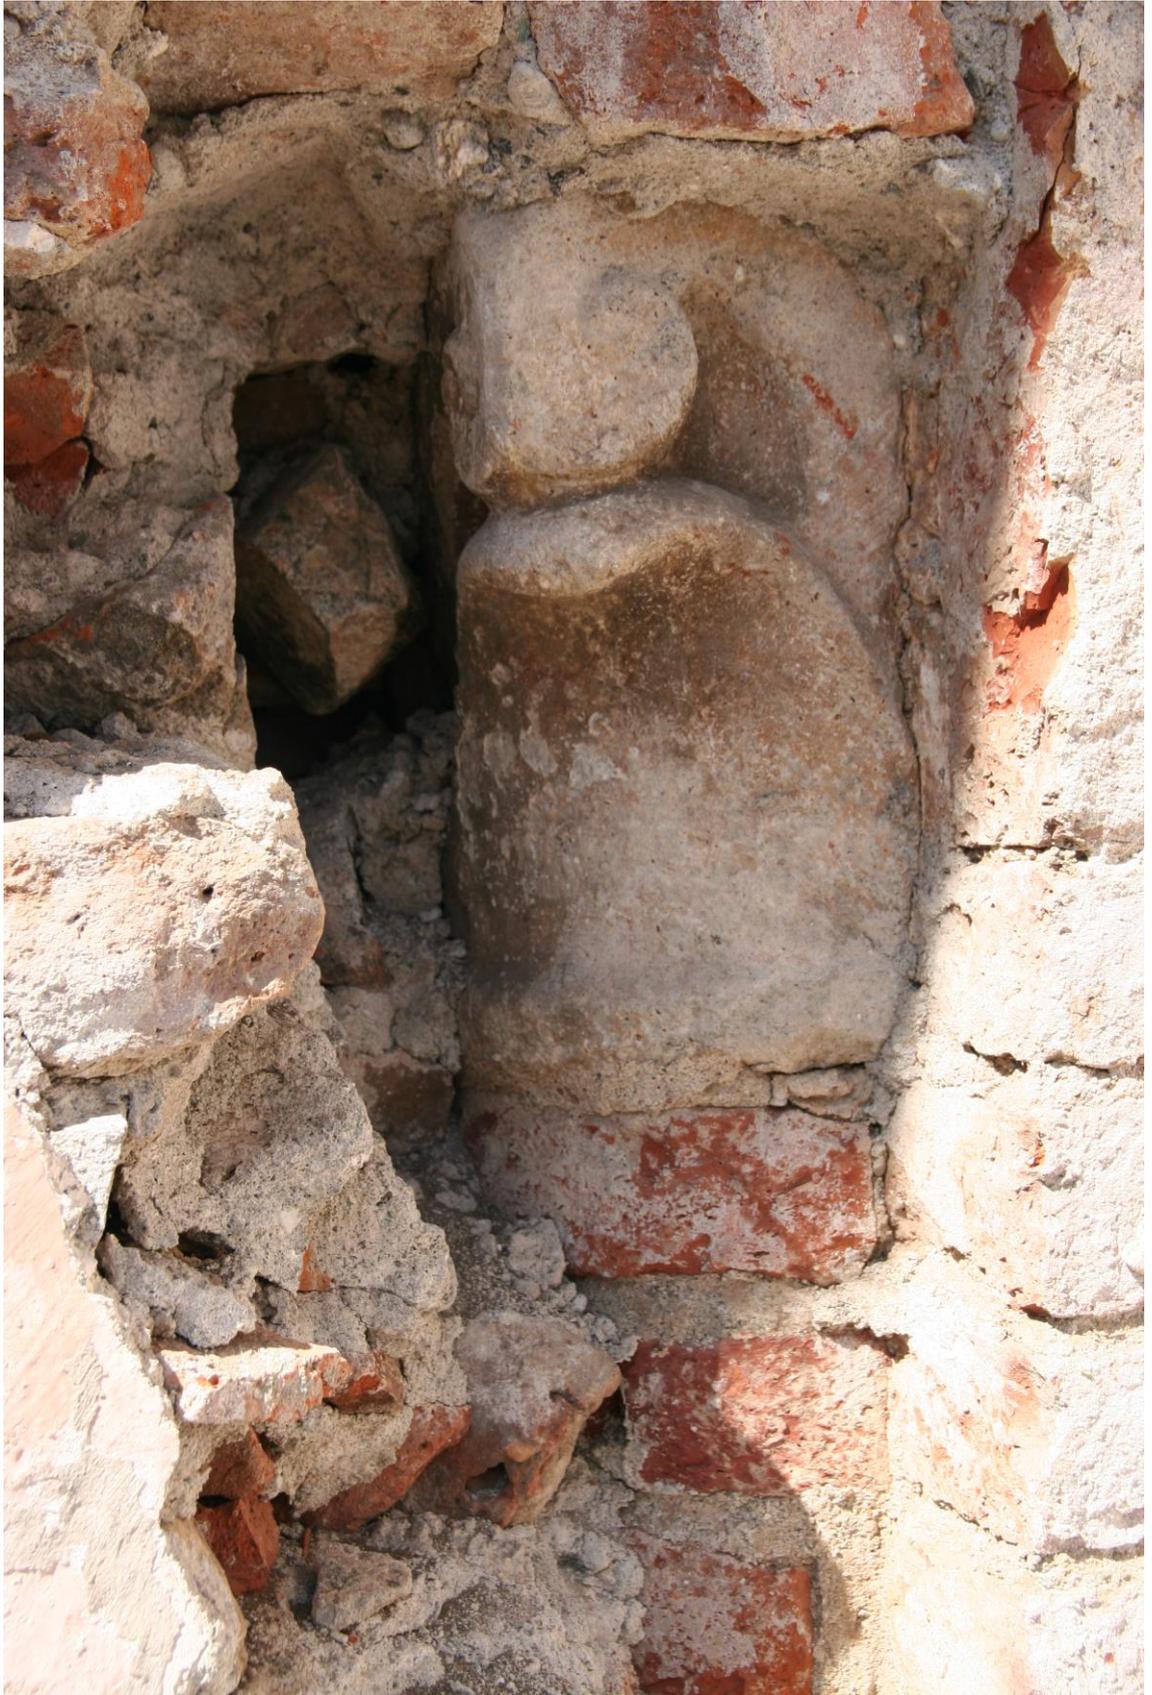
Primo arco della campata di destra. Semicapitello su semicolonnina in laterizi addossata al pilastro d'angolo.

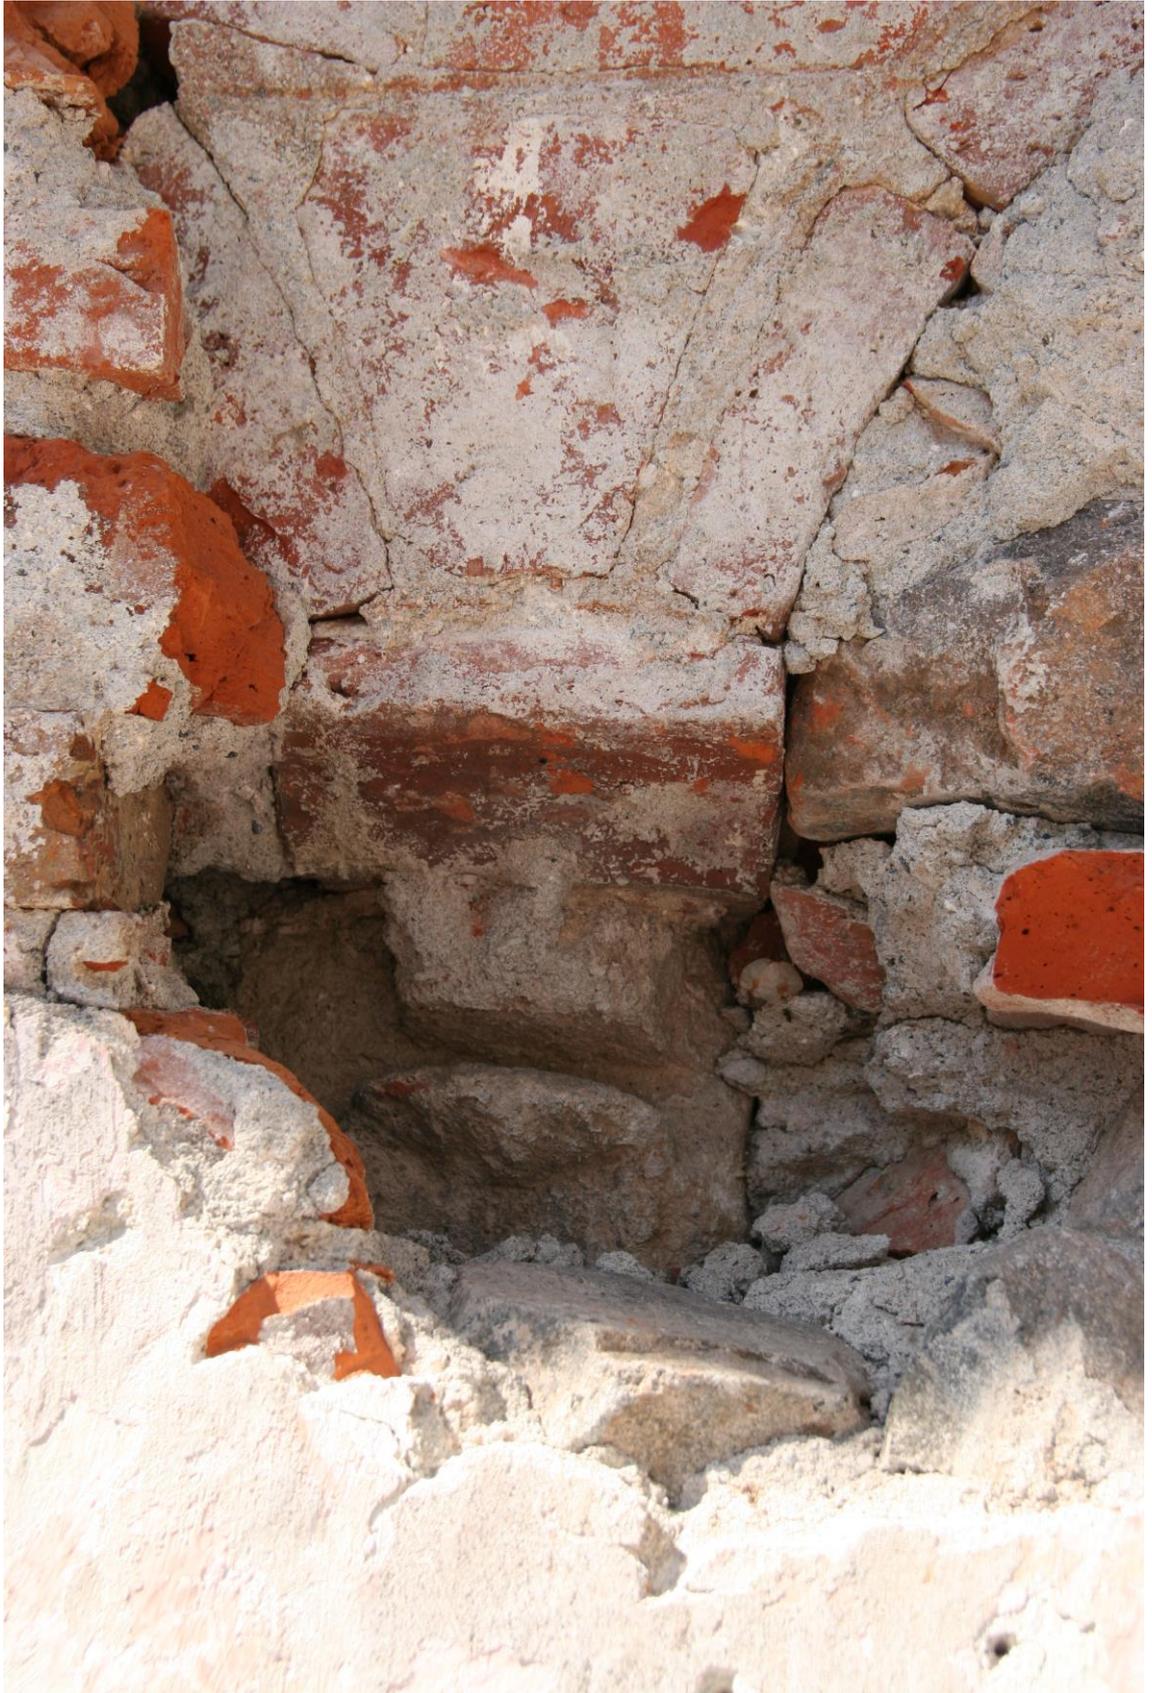
Primo arco della campata di destra e imposta del secondo arco: capitello su colonnina in pietra.

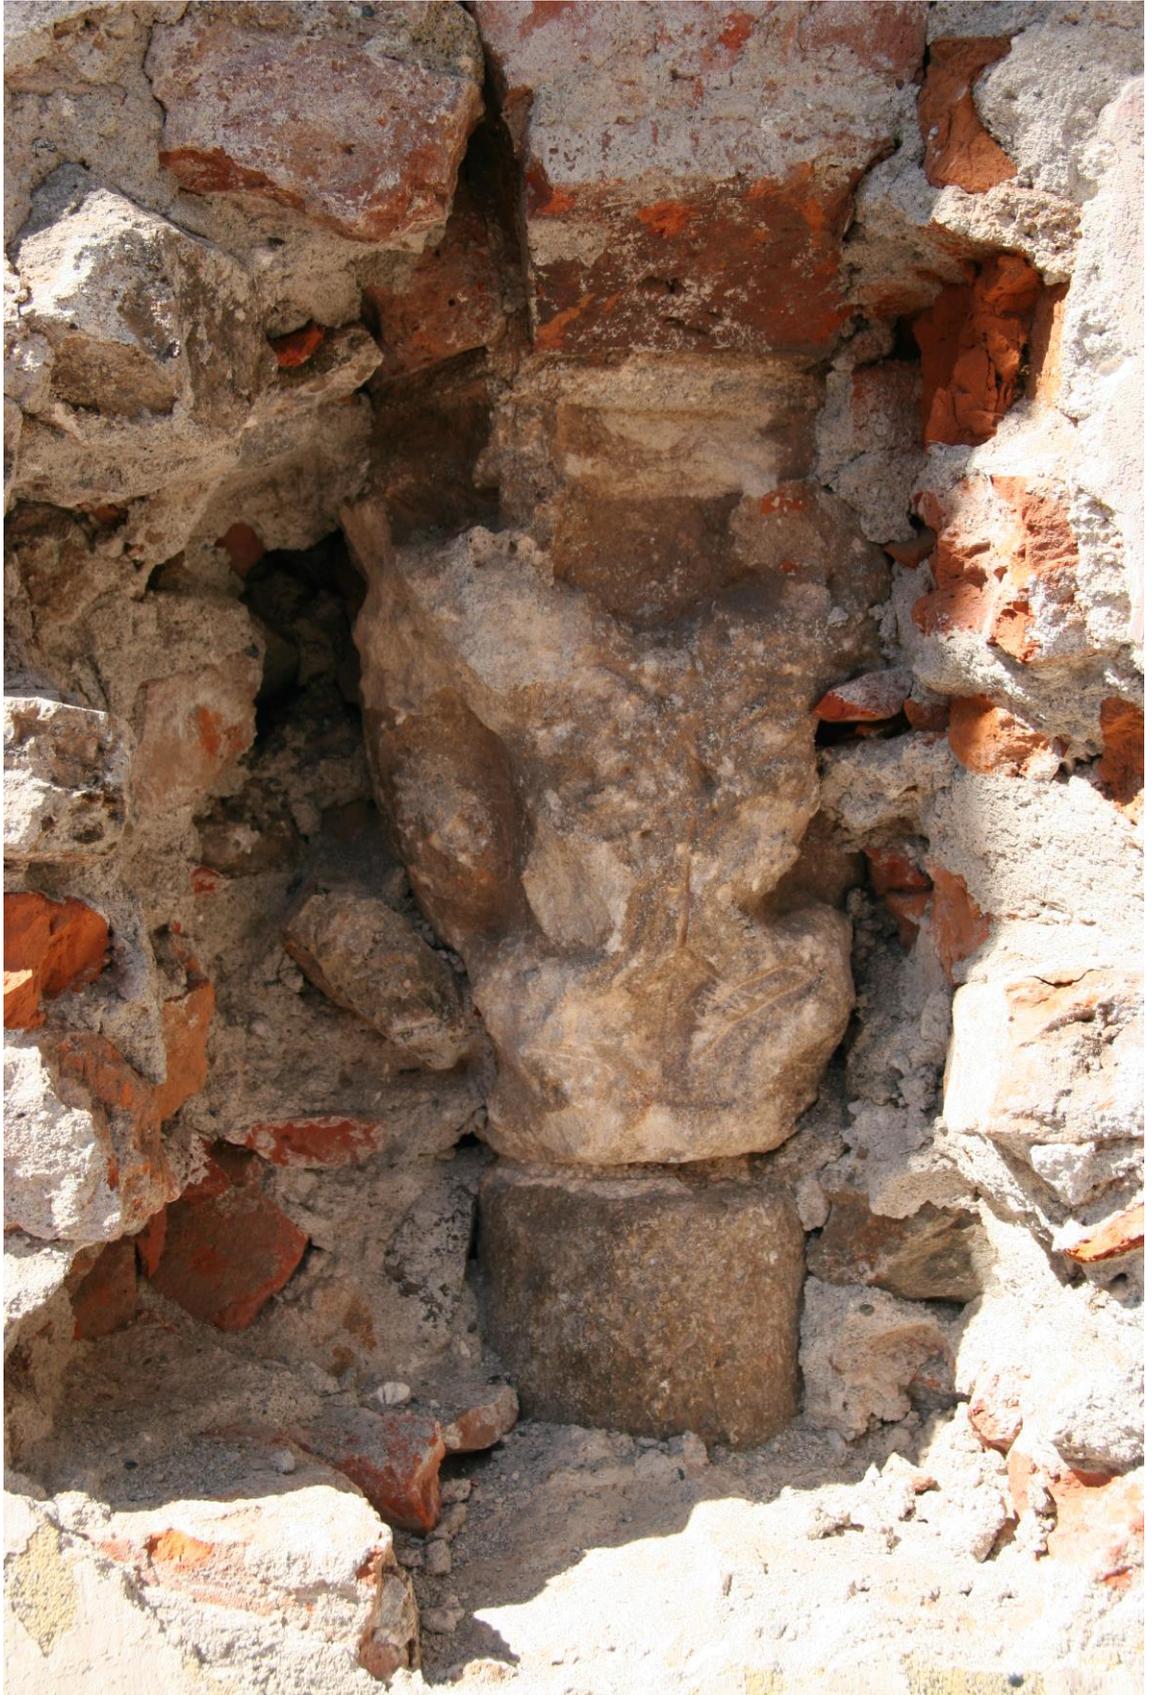
Campata di destra, imposta del terzo e quarto arco. Capitello su colonnina in pietra.

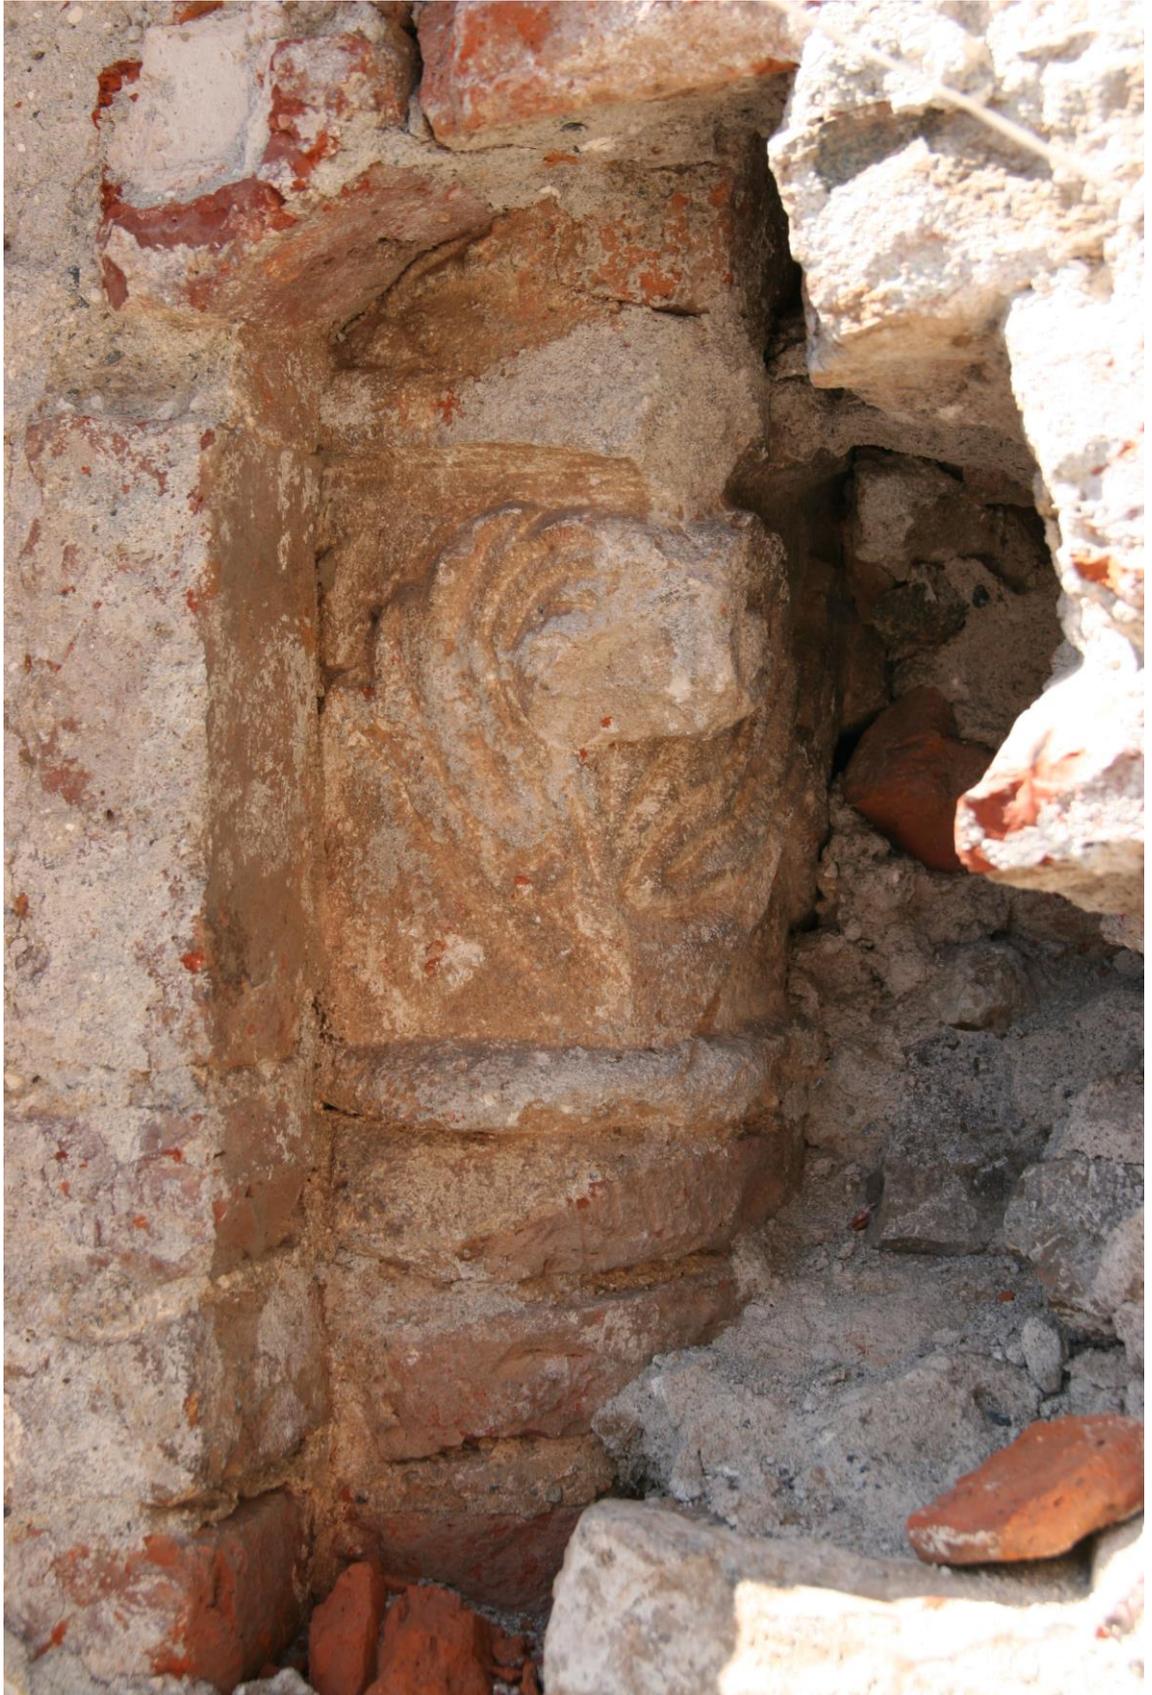
Campata di destra, quarto arco. Semicapitello su semicolonnina in laterizi, addossata al pilastro centrale.

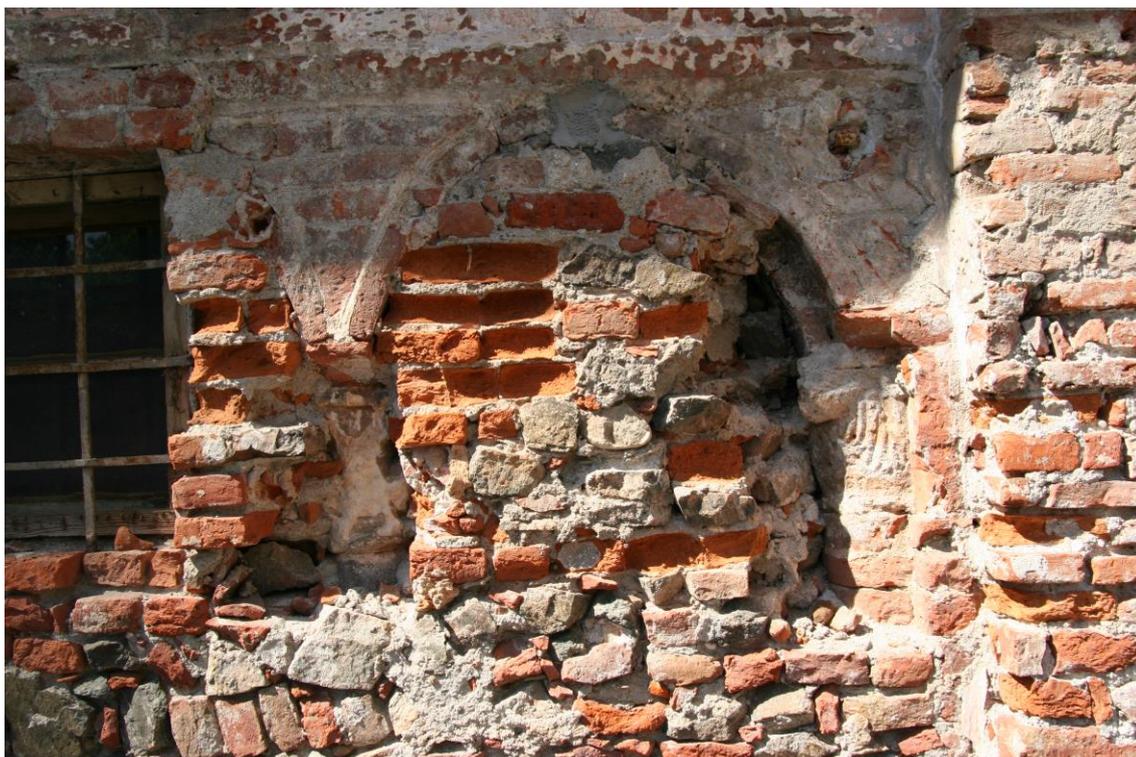
Il primo arco della campata di sinistra, impostato a destra sul semicapitello con semicolonnina in laterizi addossata al pilastro centrale e a sinistra su un capitello su colonnina in pietra.

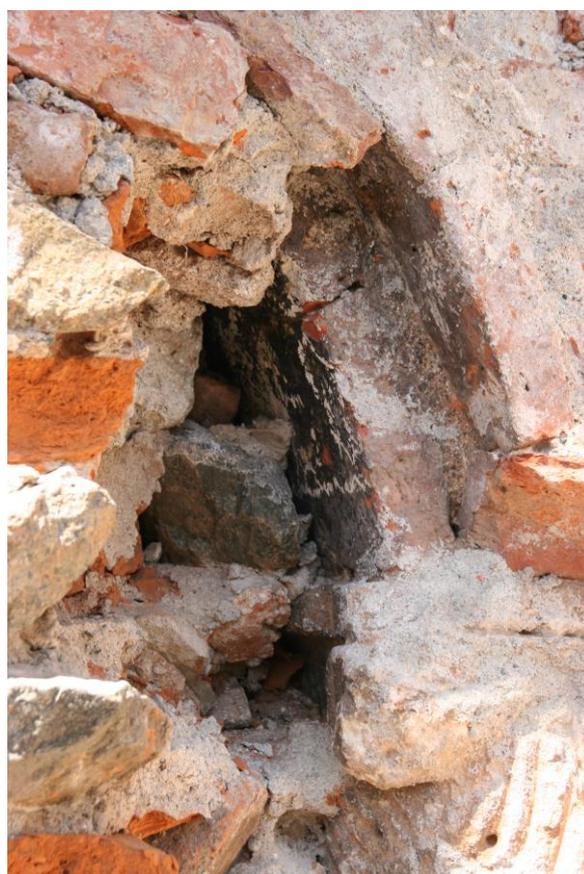
Particolare dell'imposta del primo arco, che evidenzia la ghiera.

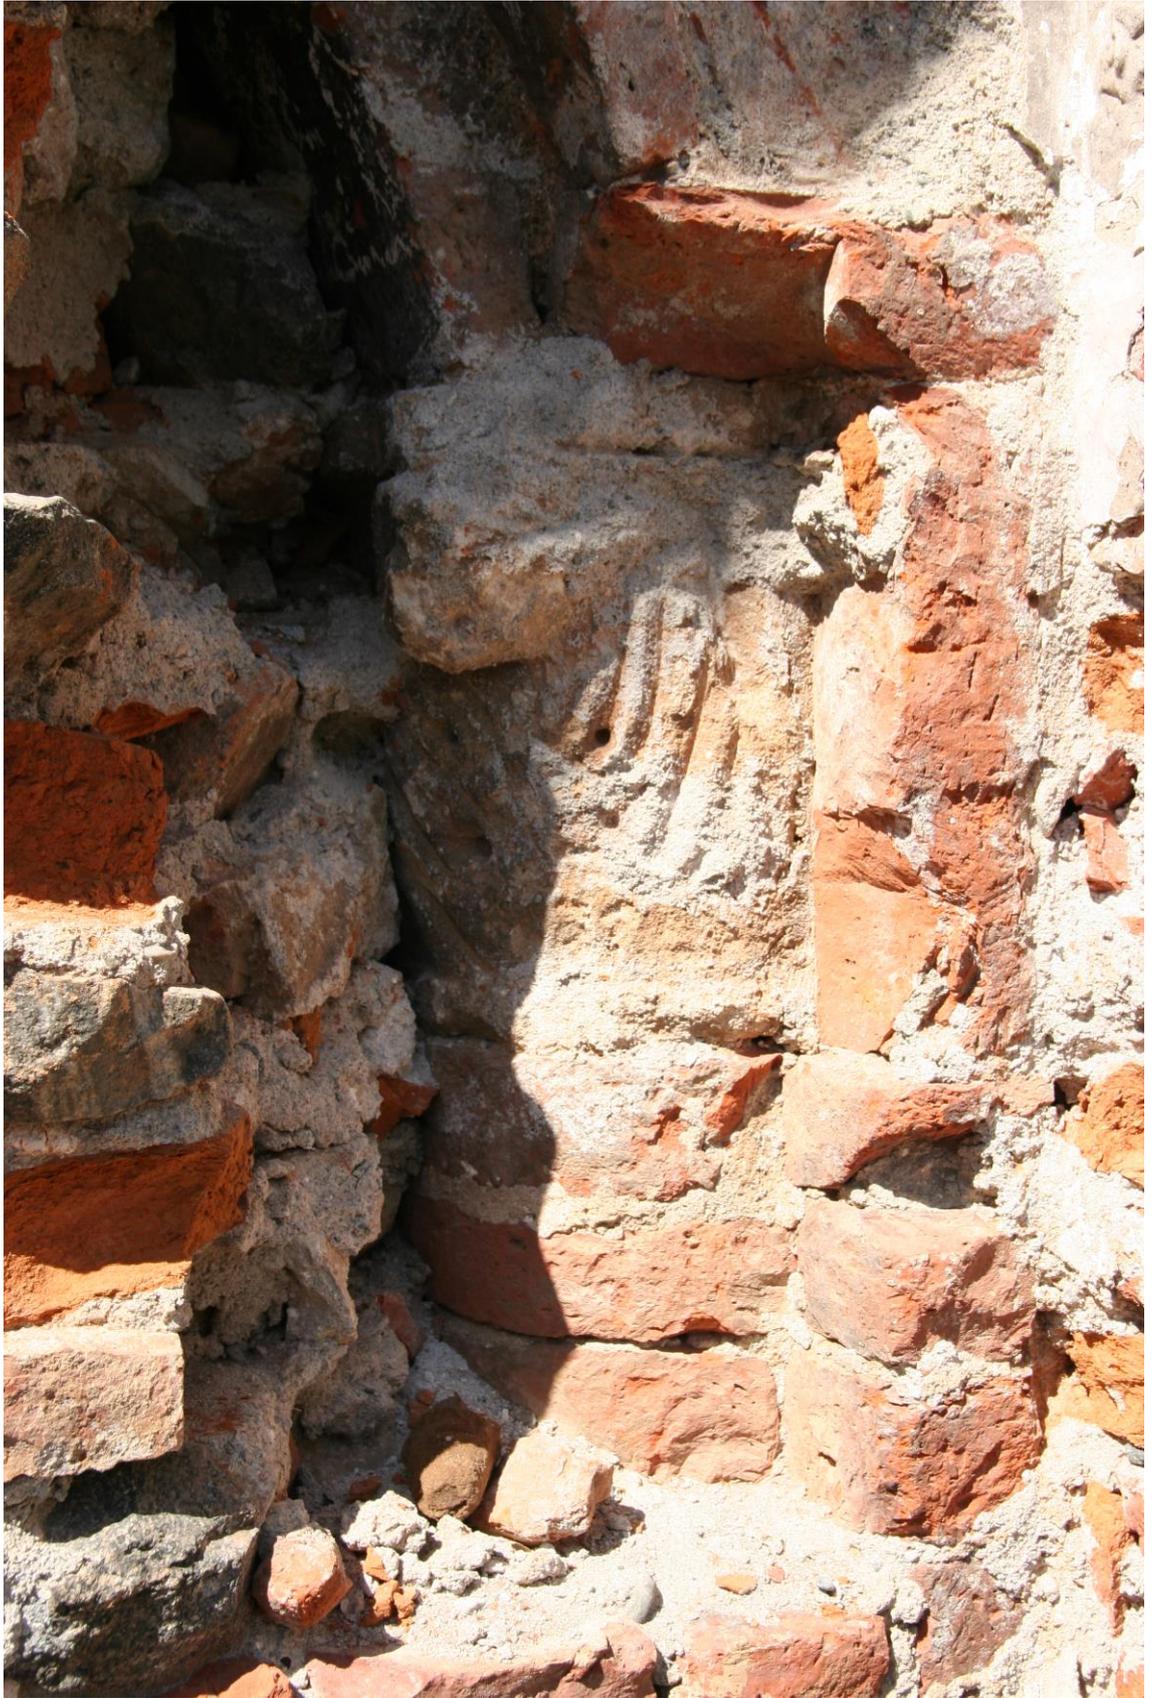
Particolare del semicapitello.

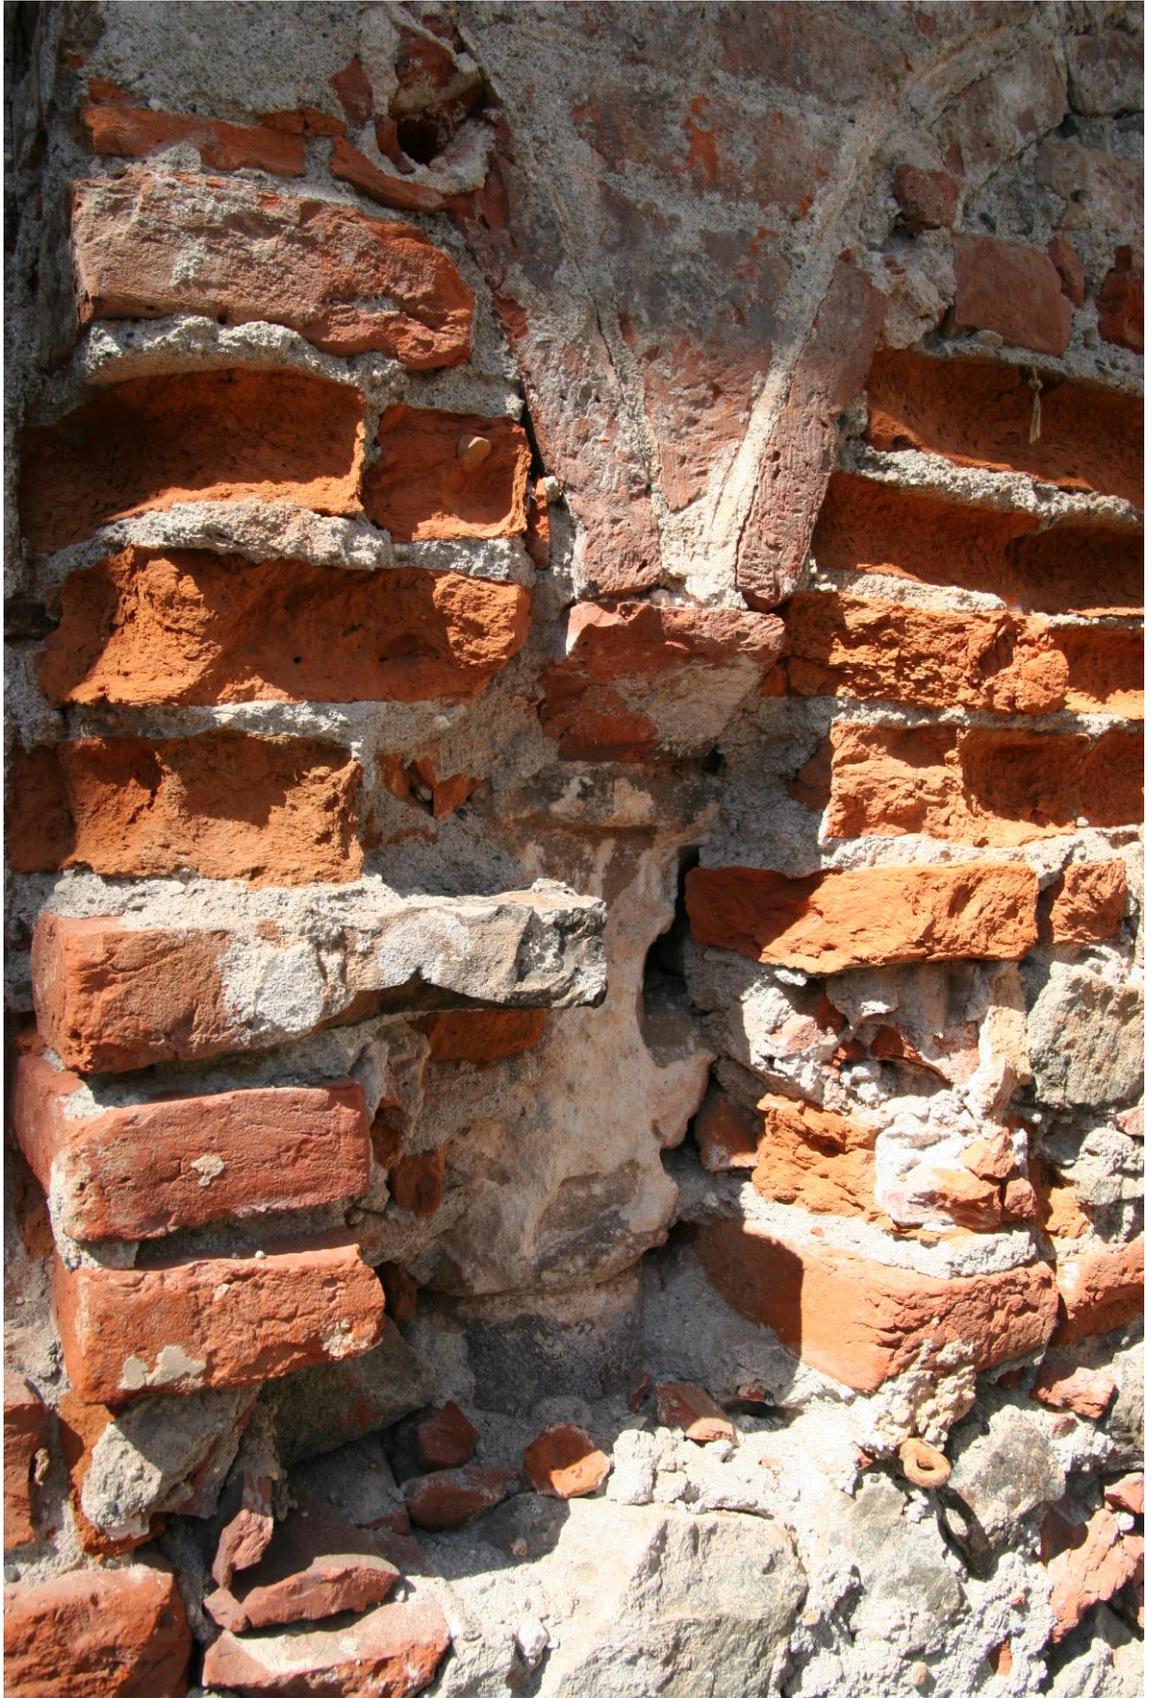
Campata di sinistra, imposta del primo e secondo arco (interrotto dalla finestra). Capitello su colonnina in pietra.

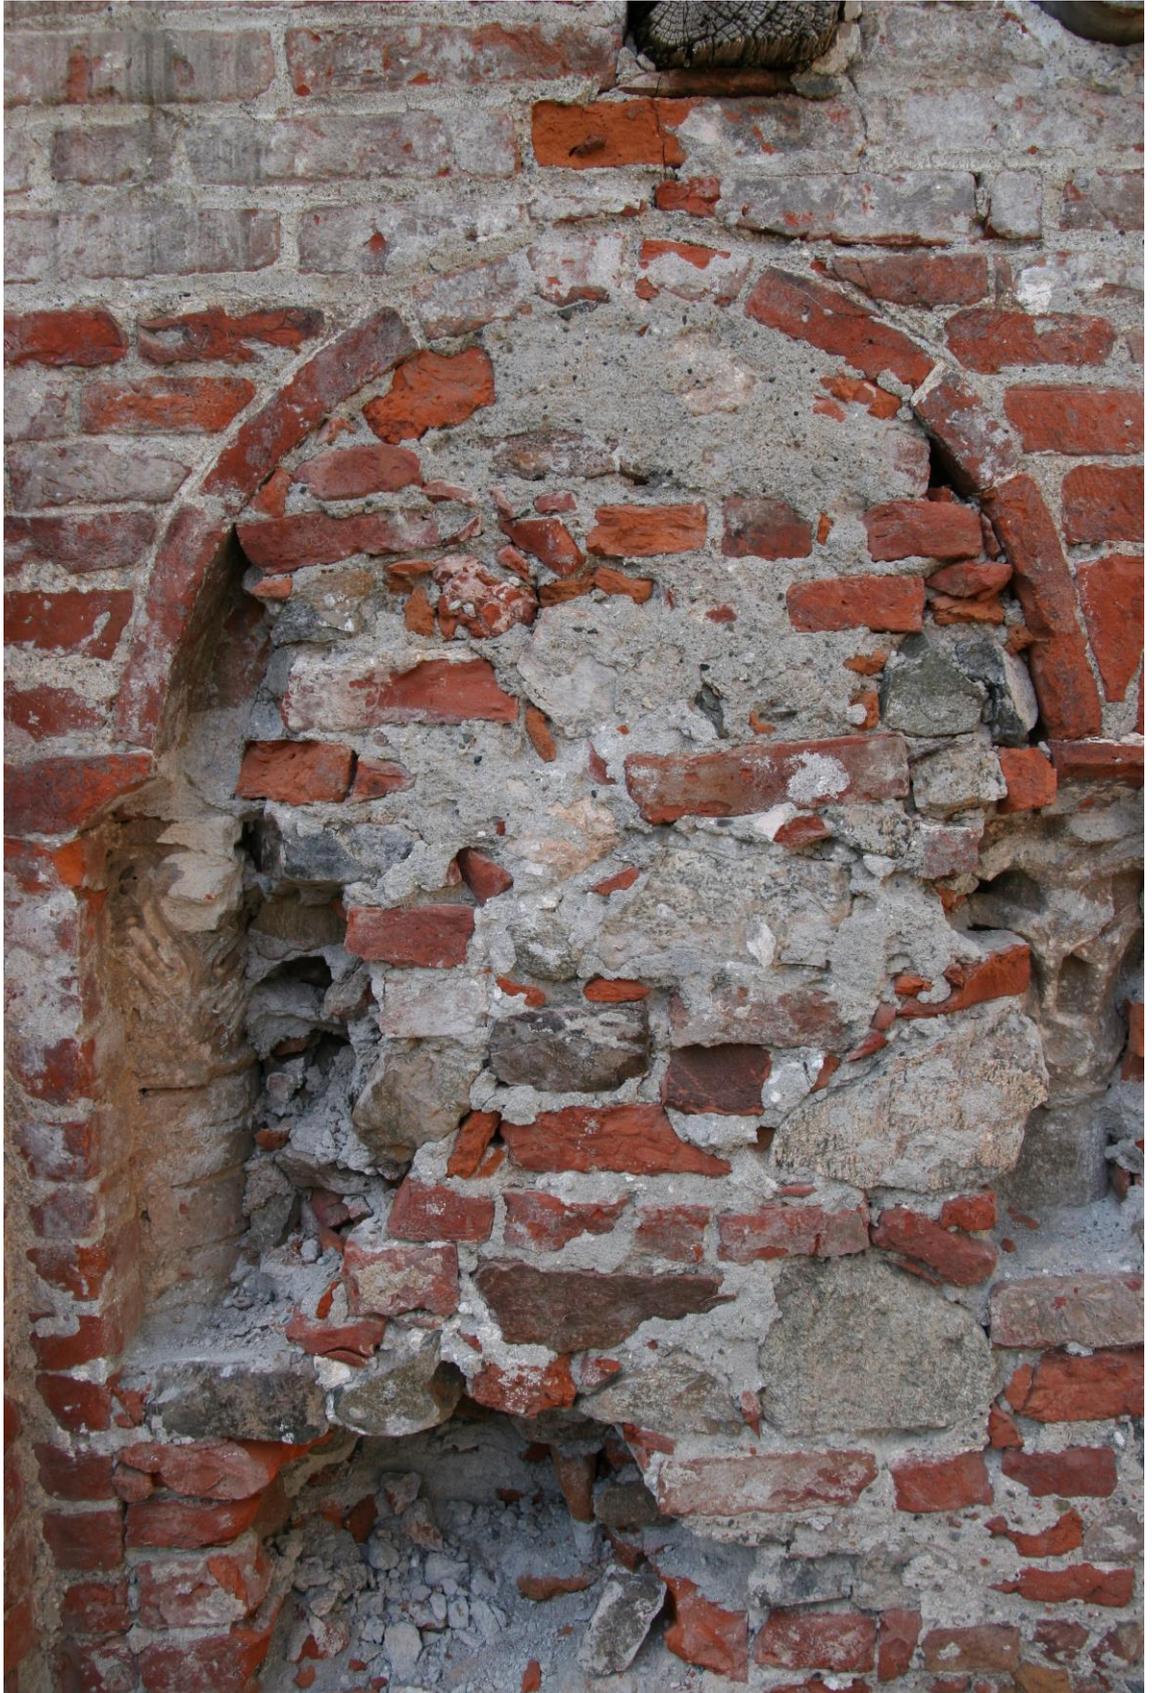
Campata di sinistra, quarto arco. Affiora la semicolonnina in laterizi con il suo capitello, addossati al pilastro d'angolo con il lato ovest.

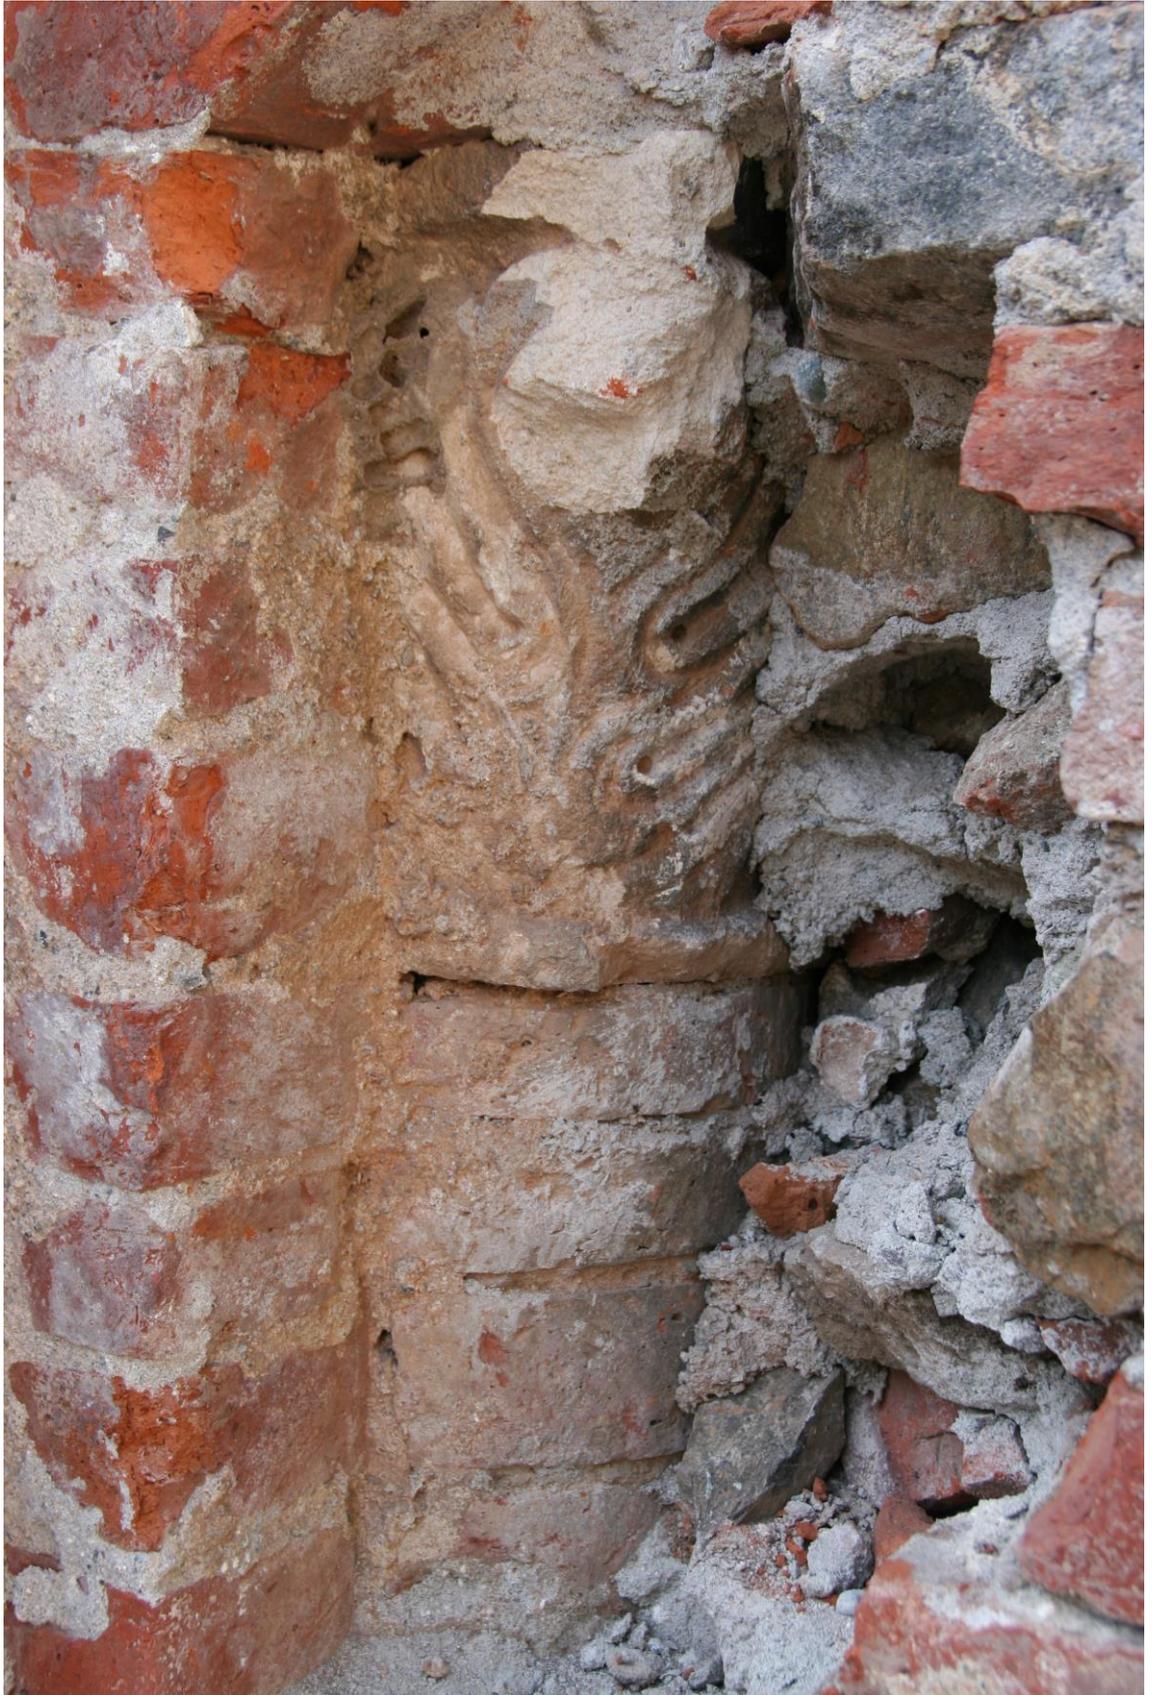
Particolare della semicolonnina con il semicapitello addossati al pilastro d'angolo.

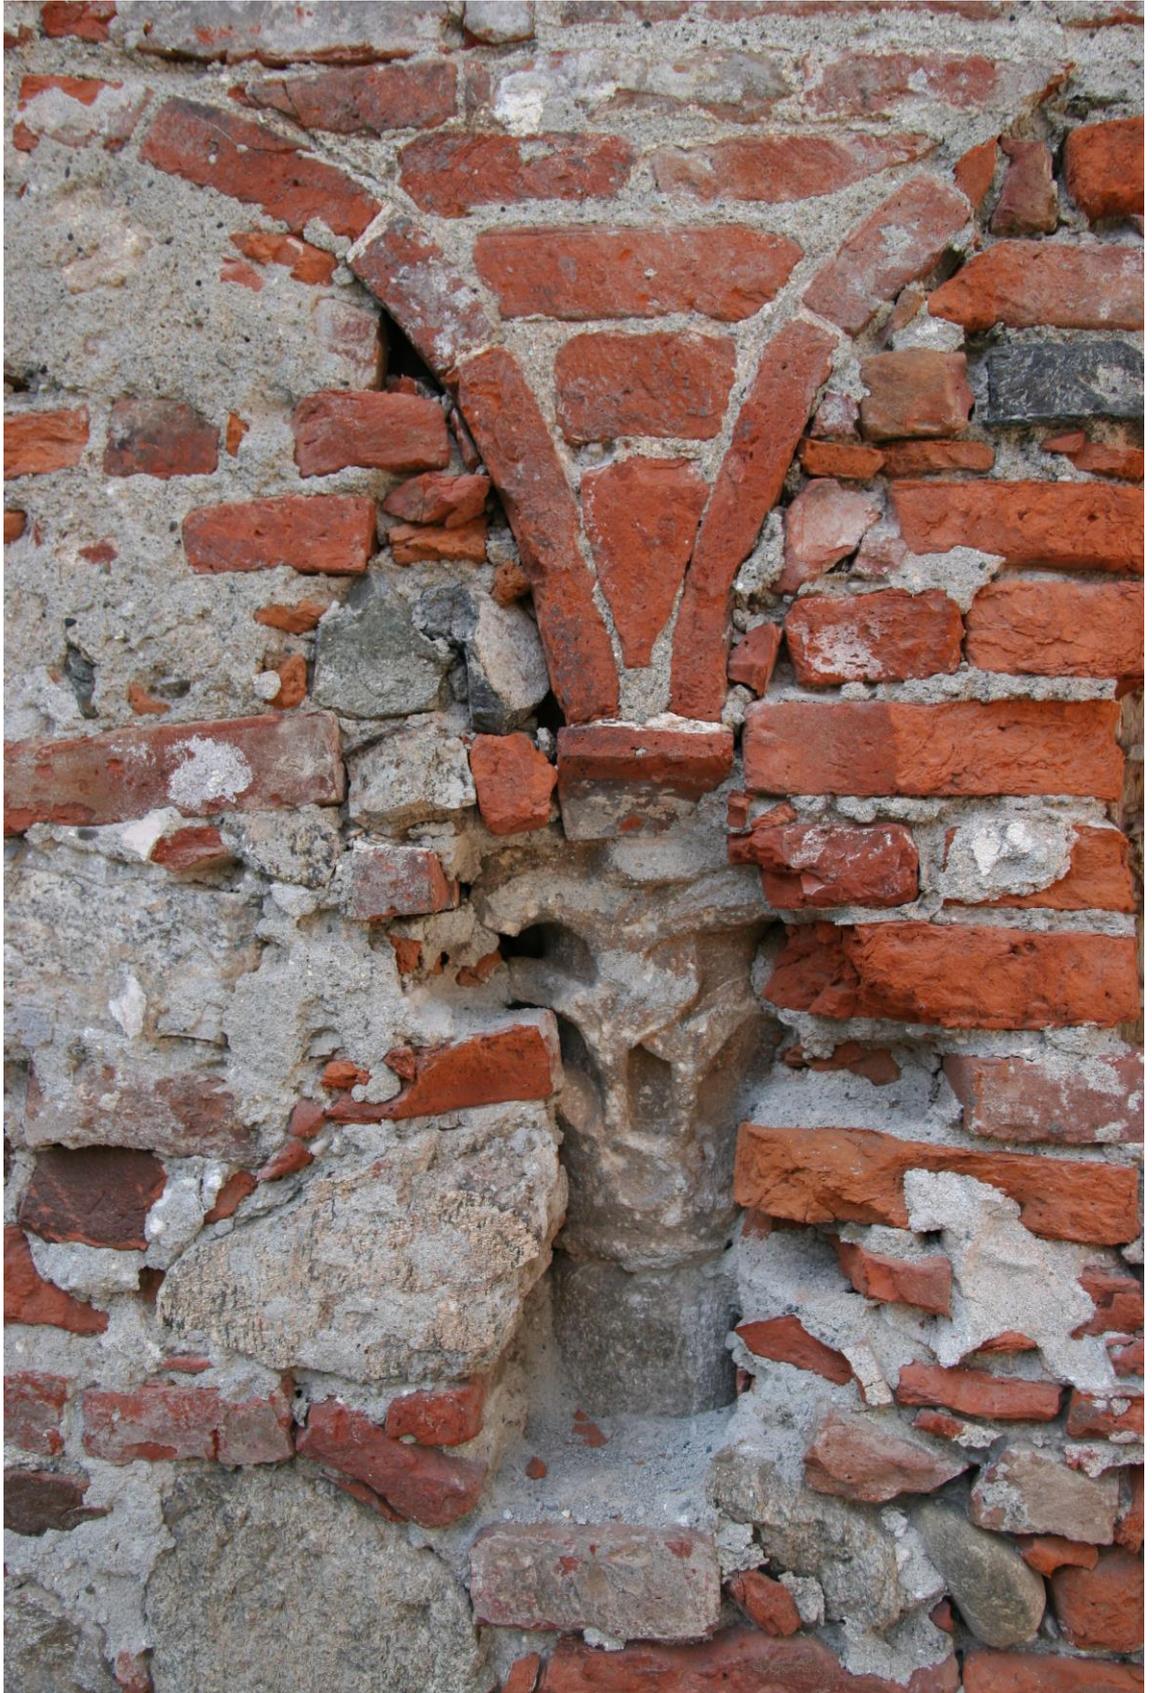
Campata di sinistra. Capitello su colonnina in pietra a reggere l'imposta del terzo (interrotto dalla finestra) e quarto arco.

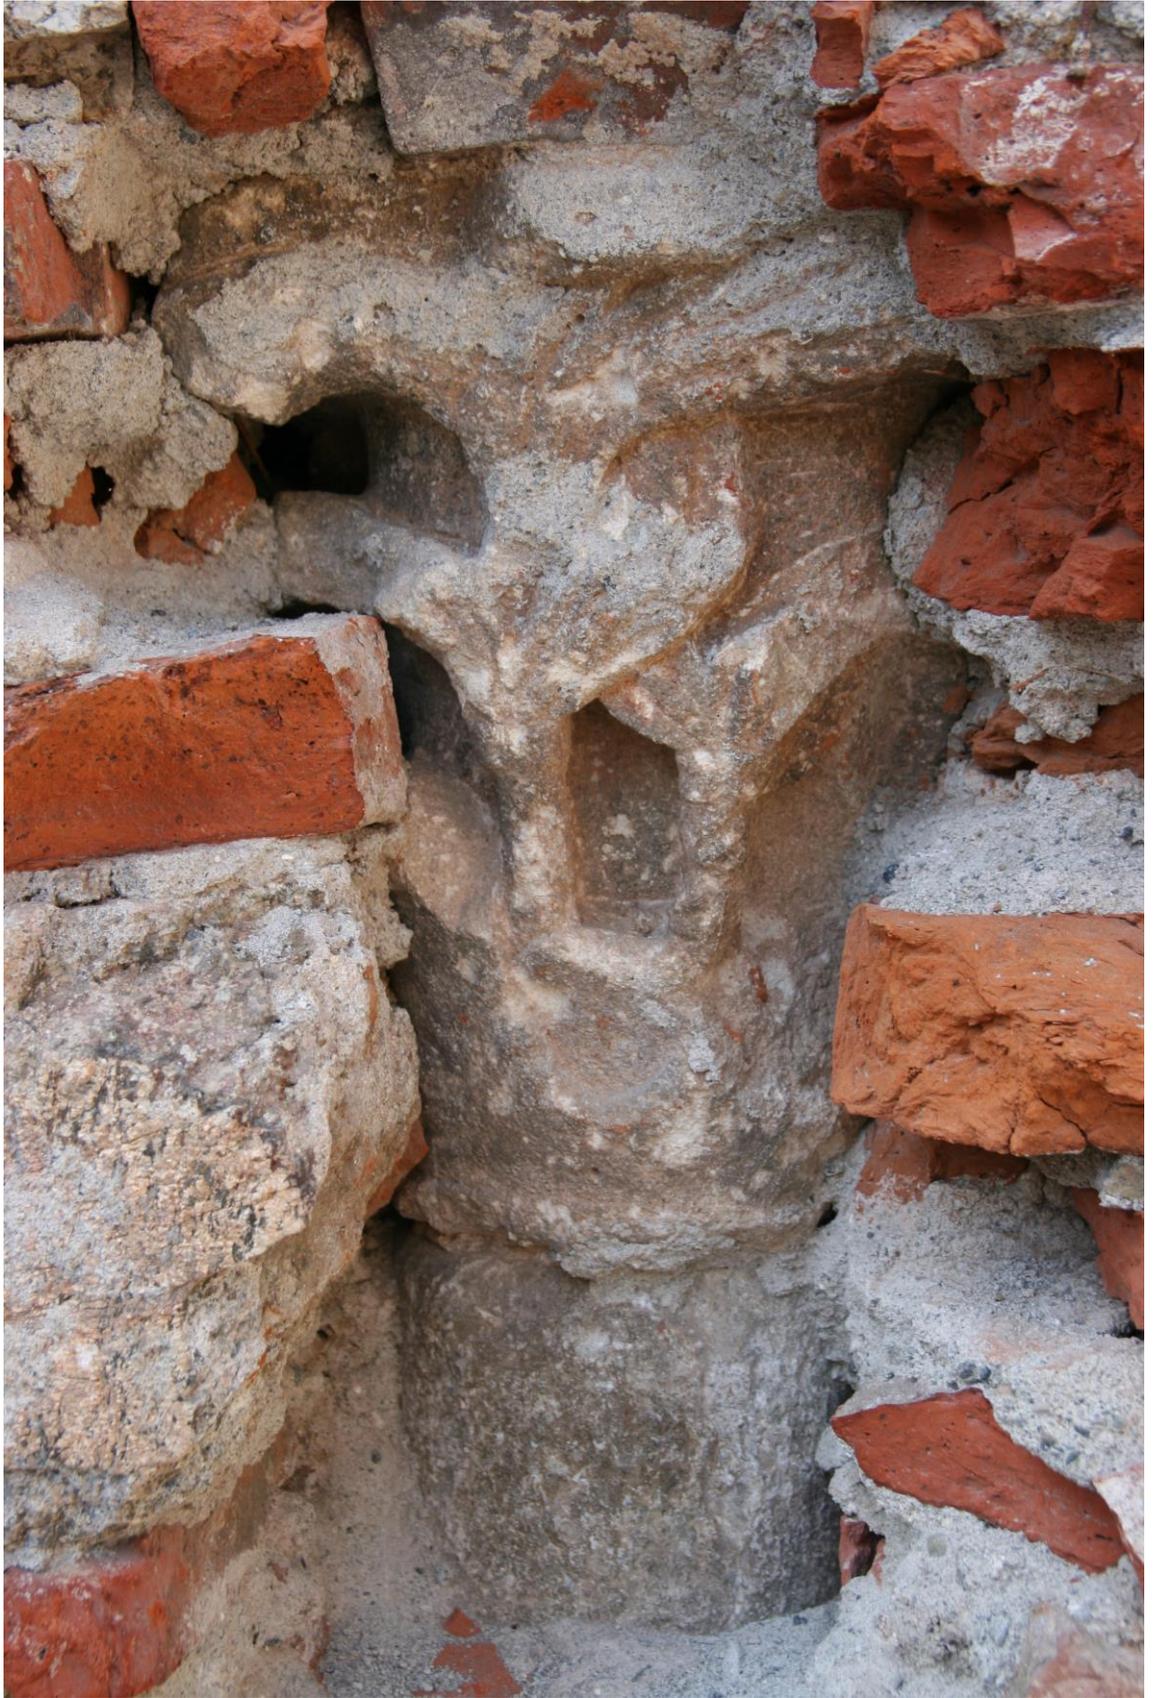
Particolare del capitello.

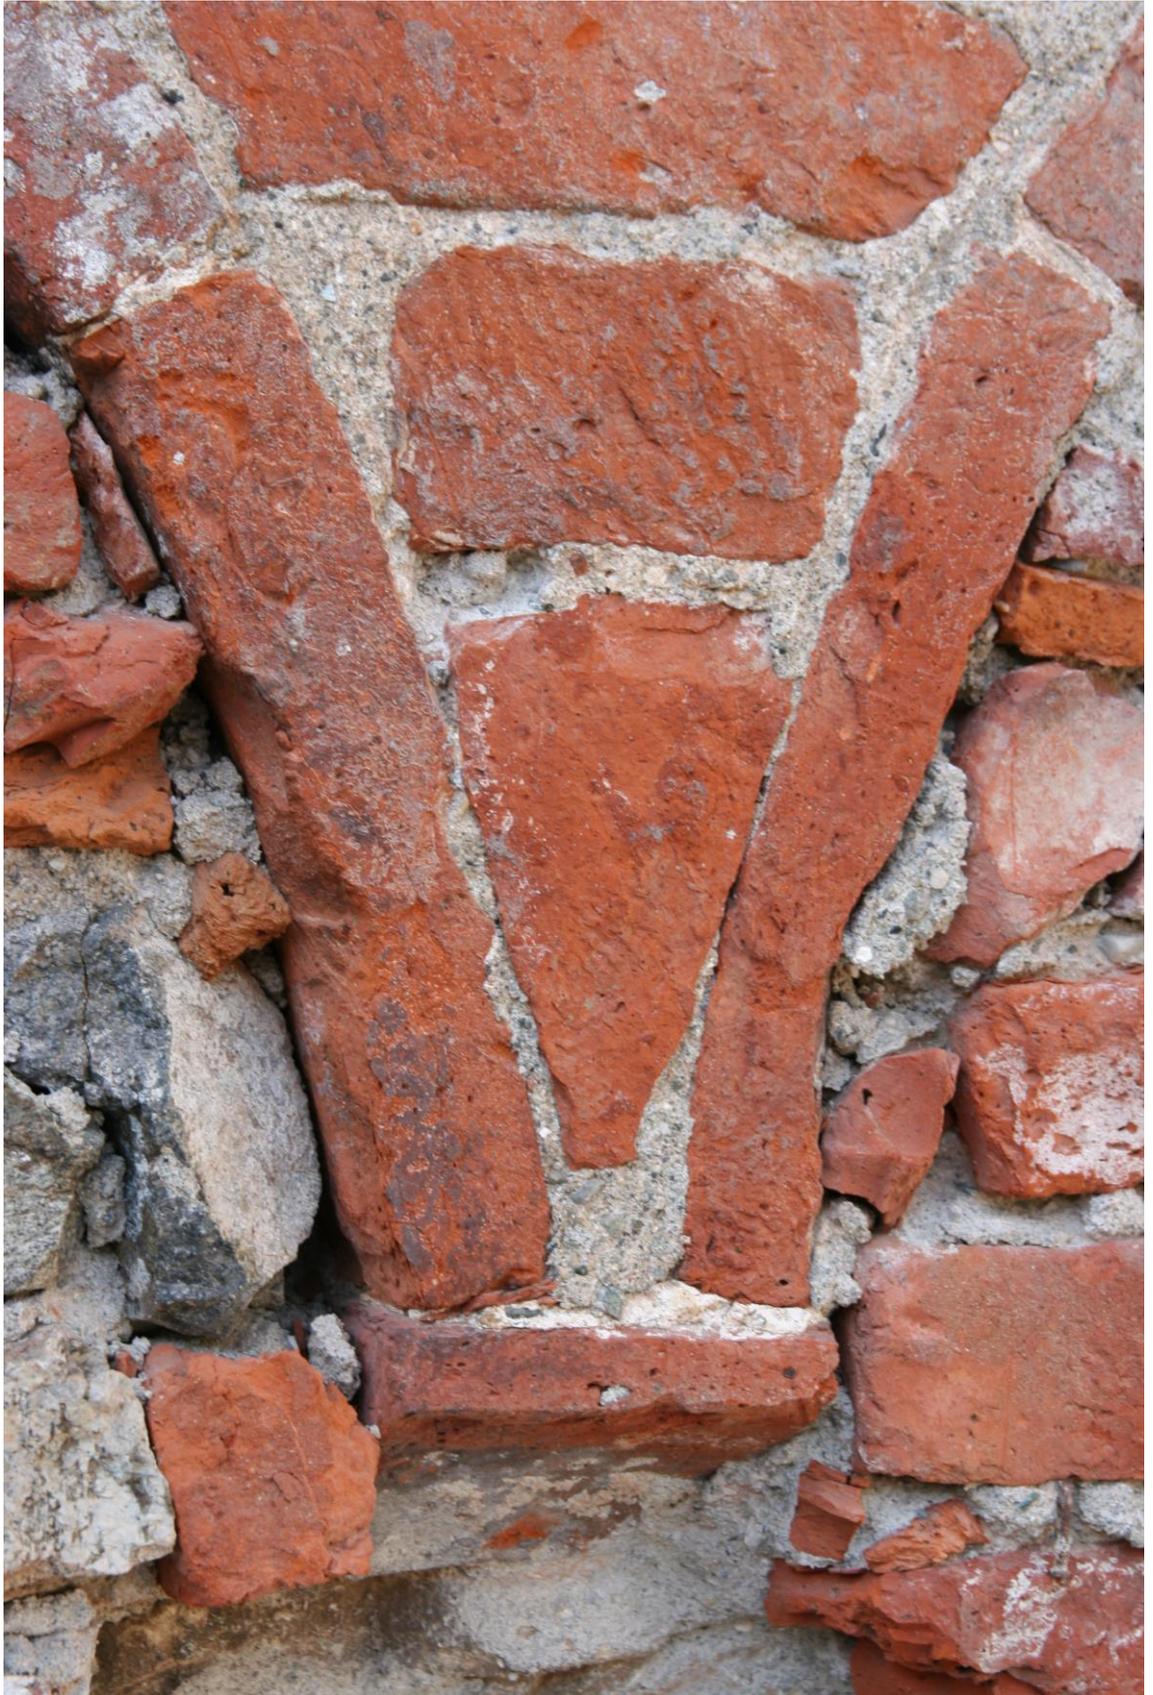
Particolare dell'imposta del terzo e quarto arco.
