CHIOSTRO CAPITOLARE

INDAGINI PRELIMINARI

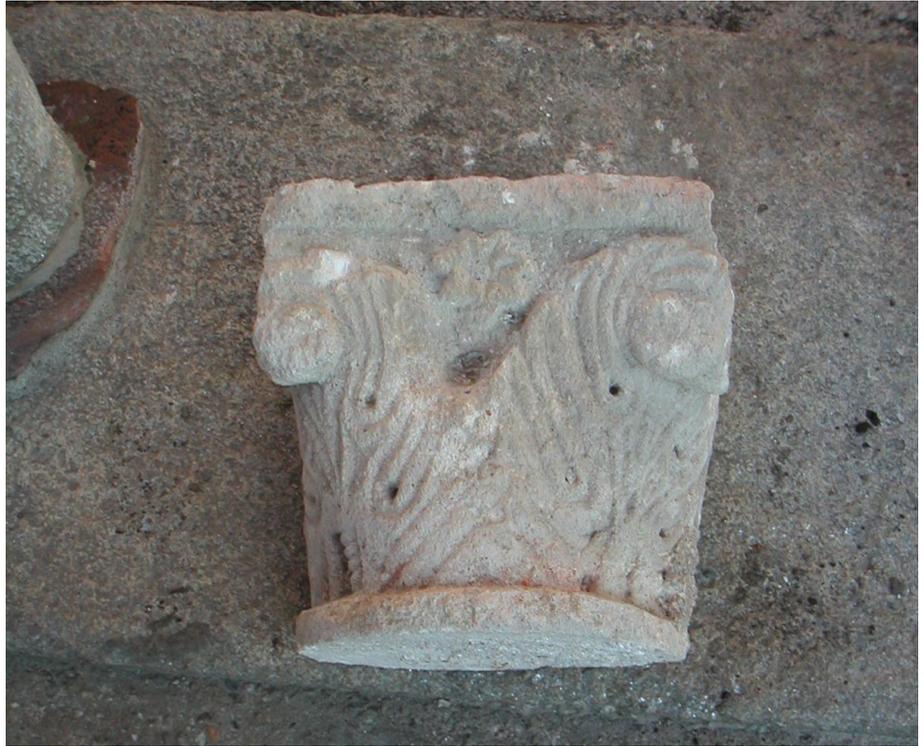
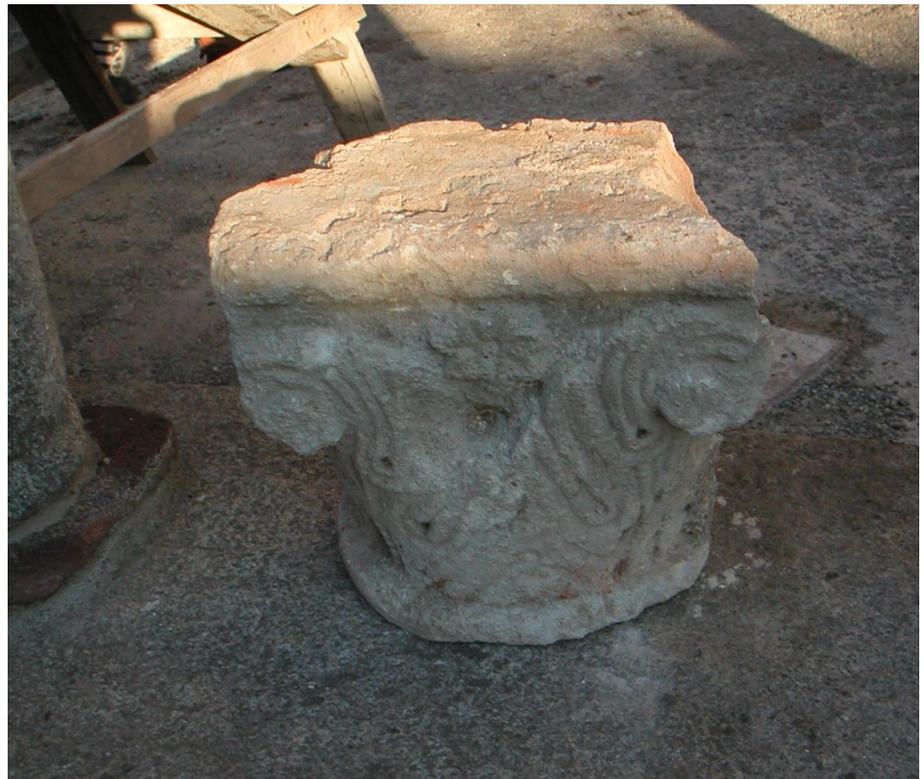
Capitello non più in opera nella sua posizione originaria ritrovato nel tamponamento dell'archeggiatura del lato nord. Potrebbe essere uno dei due capitelli eliminati dall'apertura della porta e della finestra a servizio della casetta

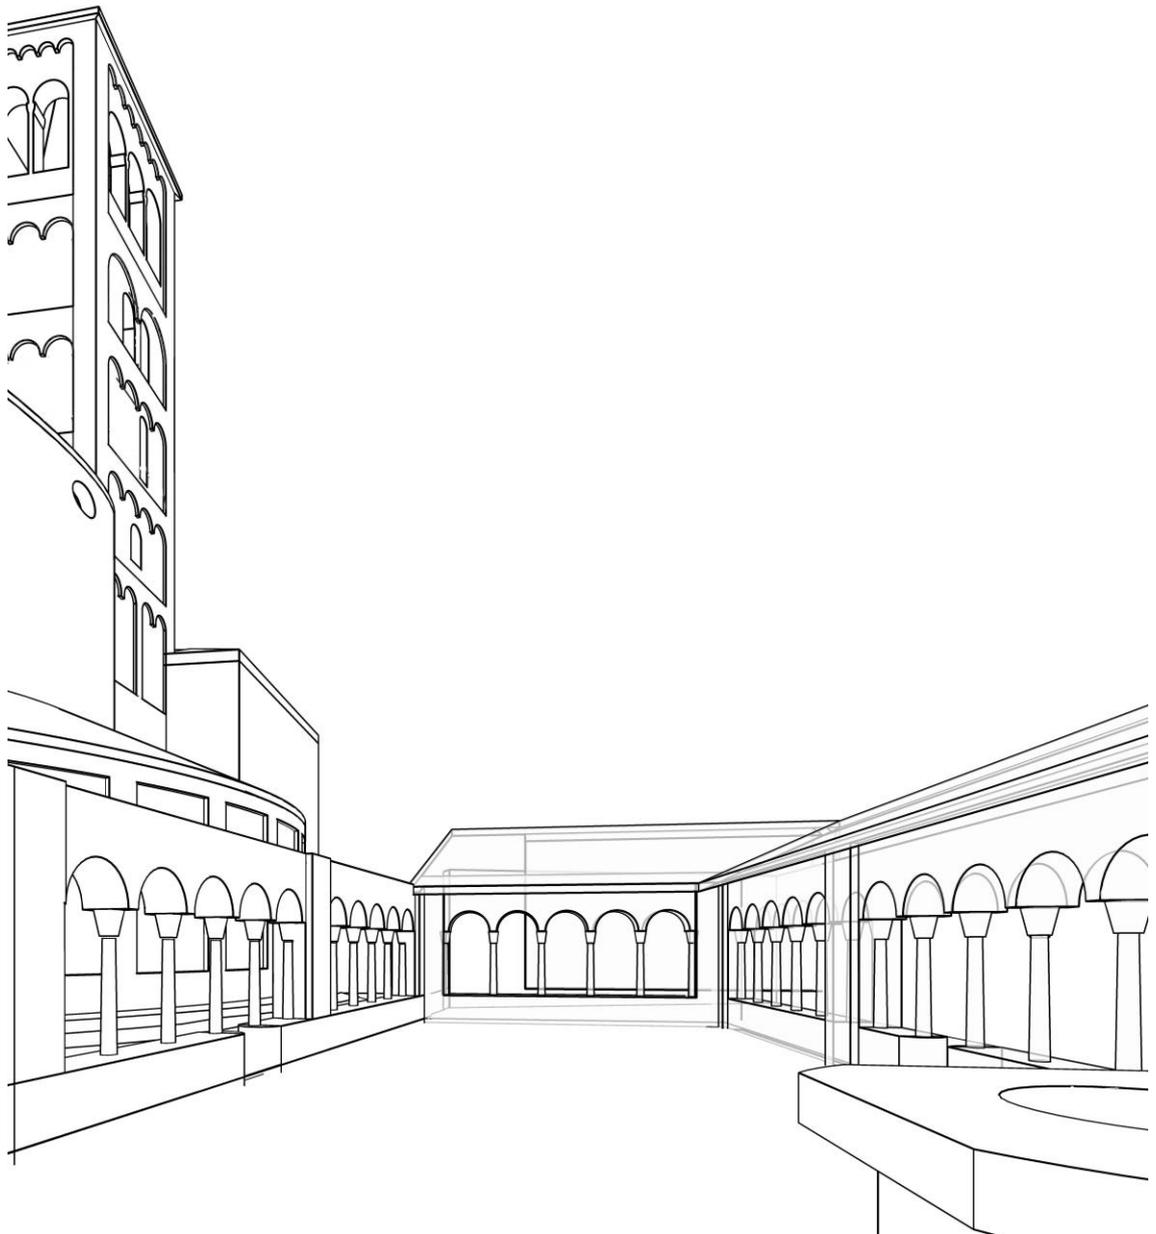
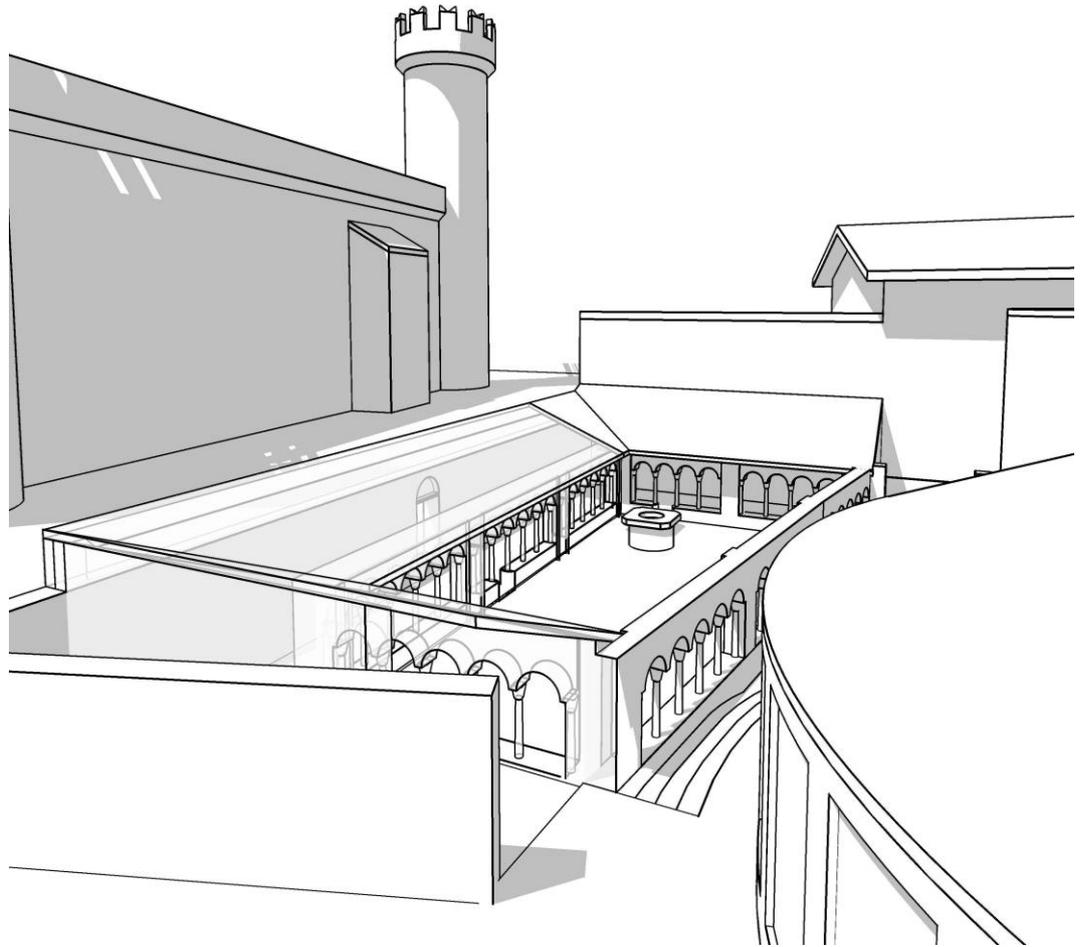
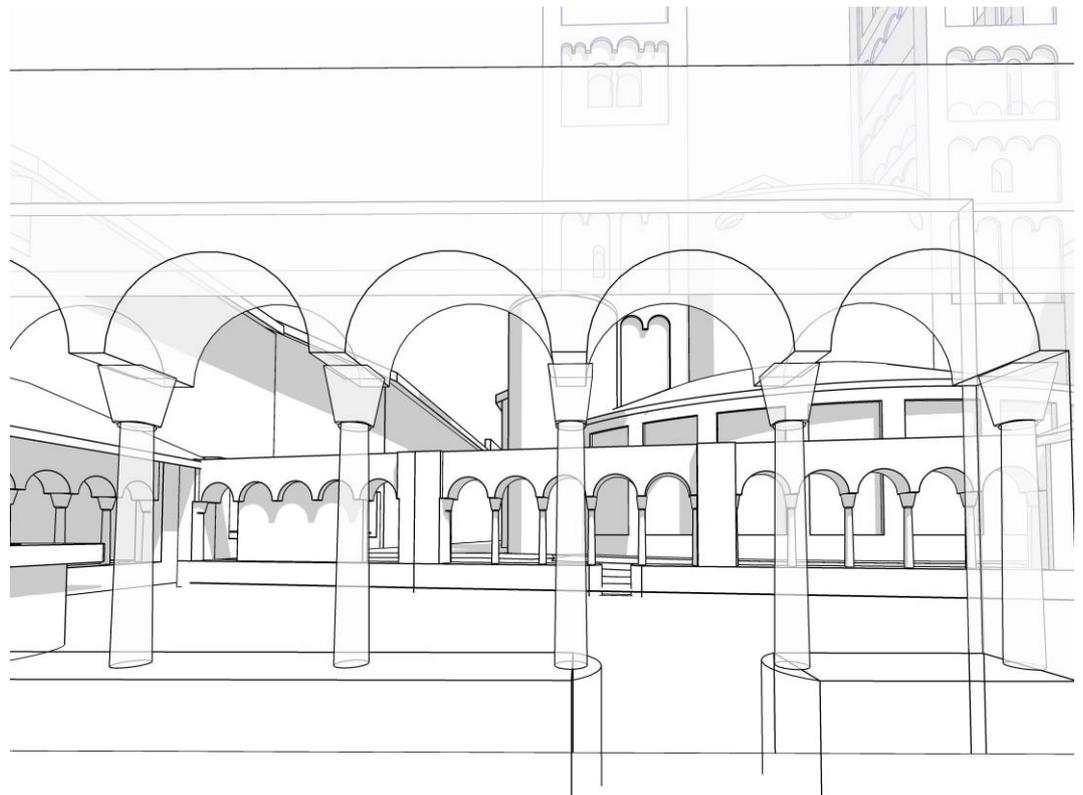
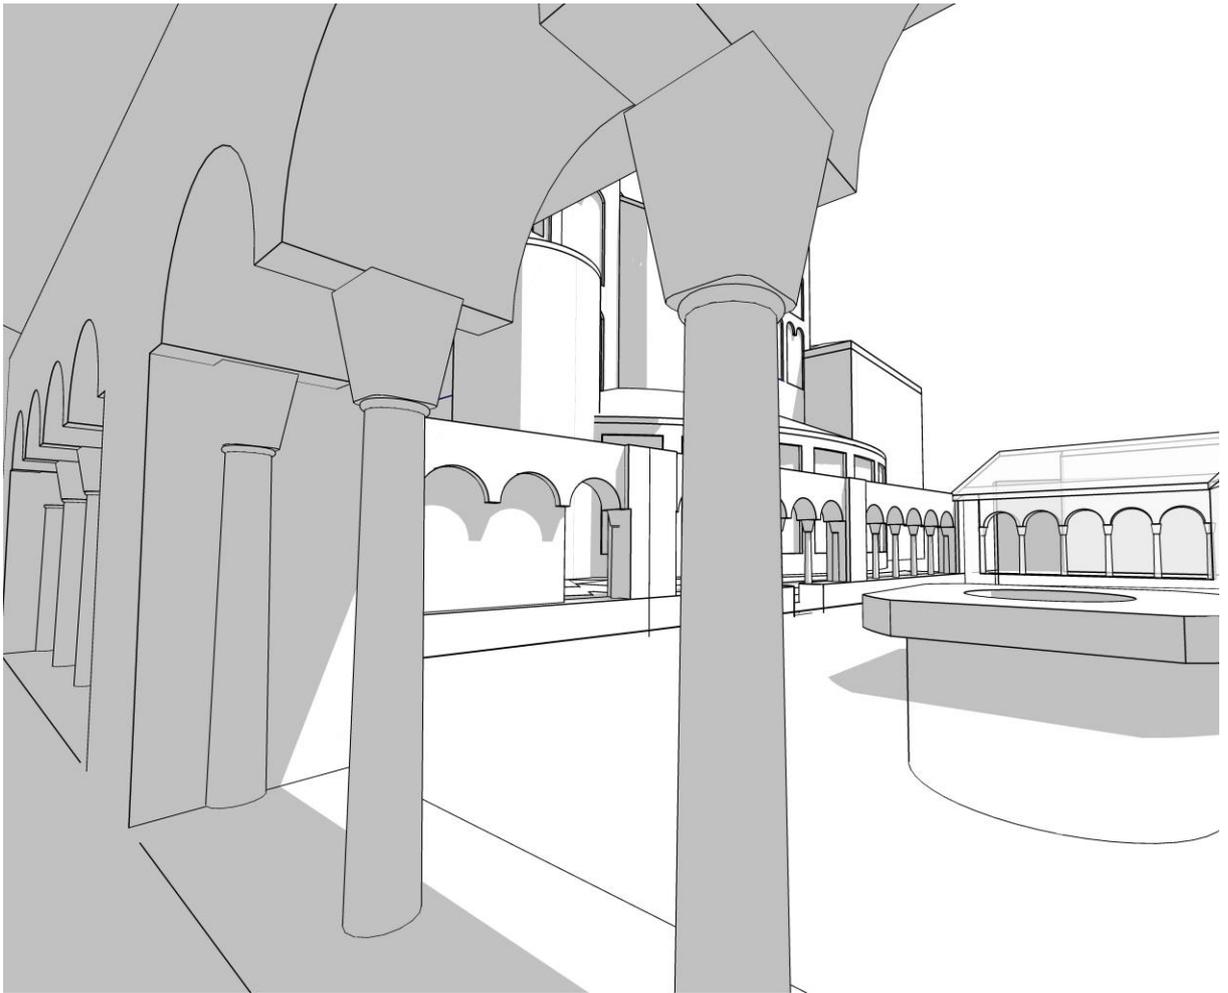
Quattro vedute di una ricostruzione ipotetica schematica delle strutture del chiostro del Capitolo dei Canonici che tiene conto della parte esistente restaurata nel 1978 (lato est, verso l'abside del duomo), del lato nord inglobato nella casetta, in gran parte recuperabile, e dei lati ovest e sud, persi ma rintracciabili a livello di fondazioni e ricostruibili con buona verosimiglianza in alzato sulla scorta dell'esistente. Contrariamente a quanto creduto finora, i saggi hanno dimostrato che il chiostro era interamente compreso nell'area in esame.

Queste elaborazioni non intendono rappresentare lo stato originario del chiostro né costituire un progetto organico di ricostruzione, ma solo fornire qualche spunto per i ragionamenti sul tema.
